**Chr. Christie**  
**Thronhjems Domkirke**  
**Innberetninger om restaureringen 1872-1907**

NIDAROS DOMKIRKES  
RESTAURERINGSARBEIDER

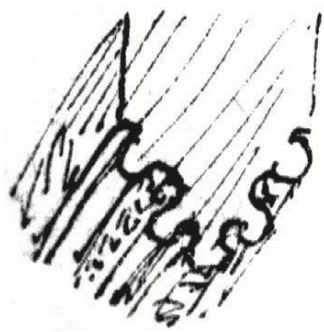
Jan. 1873. g.

De gamle Hvælvkapper, der ligesom begge Krydsbuer havde Revner, ere nedtagne. Krydsbuernes profilerede Stene ere efterseede og indsatte i den antagelig oprindeligt havte Stilling. Tre nyt tilhugne Buestene ere indsatte i disse Buer. Tre Stene i den ydre Side af Indgangsbuen til Kapellet ere udtagne og igjen indsatte saaledes at alle Stene nu staa i deres rette Stilling.

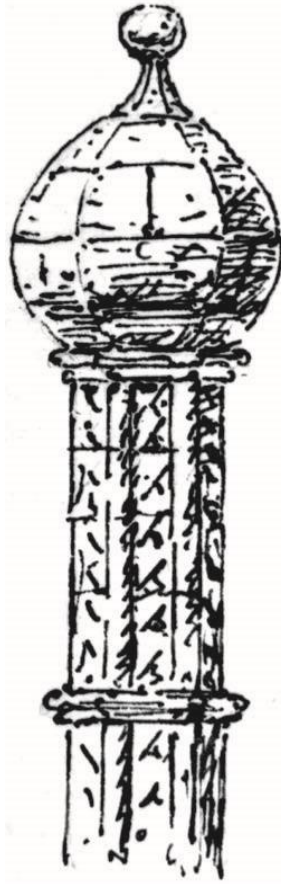
Kapellets udvendige Hjørnepiller heldede betydeligt udover, hvorfor den blev nedtaget og opsat i Lodlinie paa saadan Maade, at de fleste Kvaderstene kunde benyttes uden at efterpudsnes. De beskadigede profilerede Dele i Pillerens øverste Partier blev istandsat. Ny Bundstene ere tilhugne og indsatte i Pilleren.

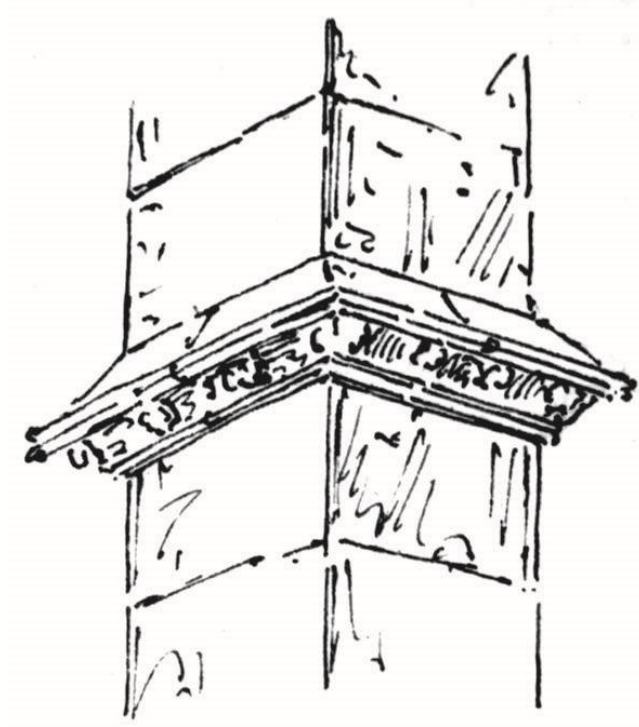
Paa Kapellets østre Side var der en stor Ujevnhed i Vægfladerne paa Grund af at Hjørnepilleren havde trukket en Del af Murværket med sig, idet den var veget udover mod nordøst. En Del Kvadere blev udtagne, nye i Forband med de gamle indlagte og Fladerne forøvrigt efterhugget. Over Vindusbaandet paa Østsiden, ved Spidsen af Vinduets Vægbue, maatte nogle Stene af denne tilligemed Gesimsets heroverliggende Buesten udtages for at bringes i ret Linie fra Pillerens Hjørne ind til Koromgangens Væg. Ligeledes blev Vindusskraanningens Buestykker tilligemed Falsen efterhugget, for at udjevne den ved Forskyvningen fremkomne Skjevhed i Fladerne. Gesimsets underste forsirede Dele ere istandsat og et nyt Buestykke indsat ved Væggen. Kapitælernes Dæklist og Baser er istandsat. Ny Baandlist med Blade er indsat i Hjørnepilleren, kopierede efter Levningerne af de paa den gamle forvittrede Baandlist forefindende Blade.

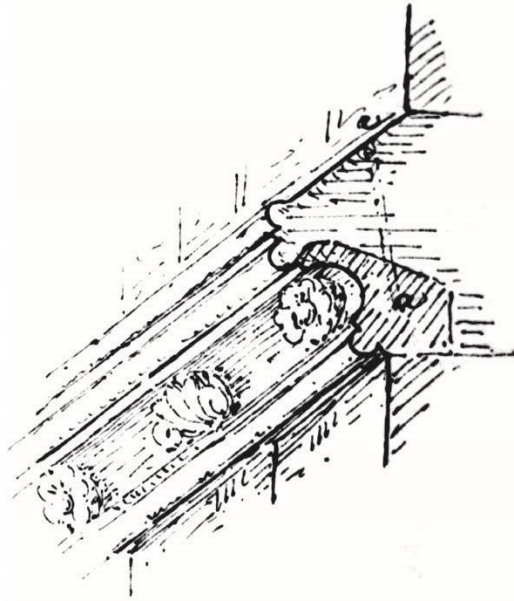
Det forsirede Vinduesbaand som findes over denne Dør var efter hele denne sydøstre Side saa beskadiget at der maatte tilhugges nye Profilsten med de til hver Sten hørende Blomster. Ingen af disse Stene er endnu indsat. Nye Blomster og enkelte Profilstykker er indsat i dette samme Baand paa begge Sider af det østre Kapel og langs den nordøstre Side, indtil det nordre Kapel. Alle de nyt indsatte Stykker ere fæstede til de gamle Stene ved Cement og indstøbte Blykapper a). Paa samme Maade har flere Stene allerede ved Bygningens Opførelse været behandlet, hvor Profilet under Arbeidet er blevet beskadiget. Paa denne Side er saaledes Baandet færdigt med Undtagelse af de tre i samme fremspringende Hoveder.

Paa Grund af Væggens Udvingning til begge Sider og den derved fremkomne Revne vare flere Stene vegne ud af den oprindelige Stilling, baade i de to Spidsbuer og Vinduesrosen over dem paa denne nordøstlige Væg. De øverste Stene af Spidsbuerne bleve udtagne og indsatte i deres oprindelige Stilling. Vinduesrosens indre og ydre Profilsten bleve løsnede. Den udvendige og den indvendige Roses Profilsten var opsat uden nogen indbyrdes Forbindelse. Ved Indsætningen af Stenene blev begge Buer forbundne med Bindestene. I det indre Trekløverblad, som danner Rosens Udfyldning, var flere beskadigede Profiler, hvilke bleve istandsat før Indsætningen. Væggen heldede især mod Midten, over de omhandlede Vinduer, noget udover.

Ved Omsætningen af Rosetten kunde denne Skade udbedres saaledes at man ved Efterhugning af de nærmest Rosen staaende Kvadere opnaaede at gjøre denne Udbugning af Vægfladen umærkelig.

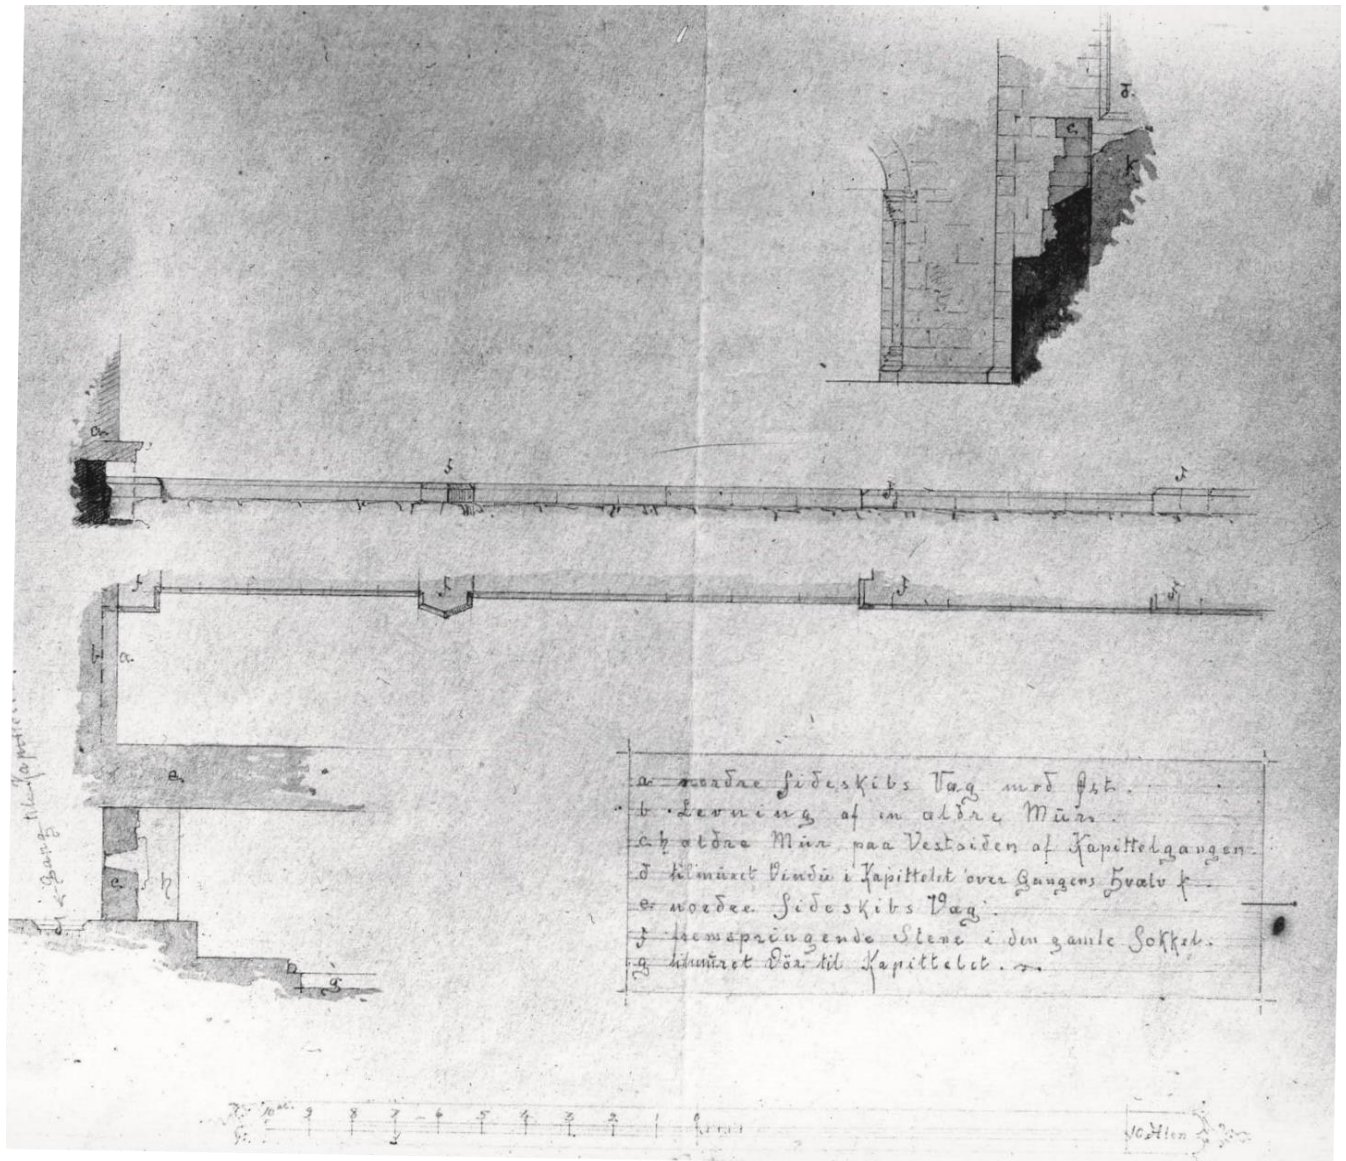
(se Tegningen) Ved at undersøge Sideskibets østre Væg – a – viste det sig at der under den fandtes Levninger af en ældre Væg – b – med samme Sokkel som den førnævnte. I Muren paa Vestsiden af Forbindelsesgangen mellem Koret og Kapitlet fandtes de nederste Dele af et Vindu, over Hvælvet i i denne Gang. Vinduets nederste Del ligger lavere end dette Hvælv. Dette

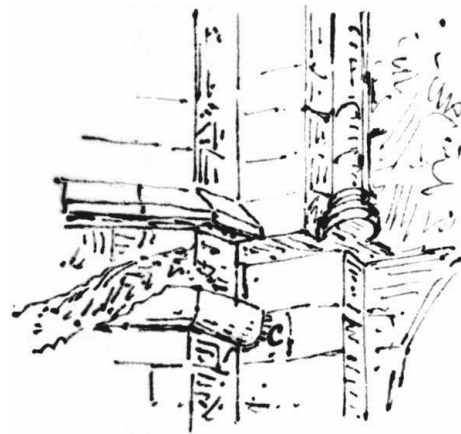
Saa vel det søndre som det nordre Hjørnetaarn har flere Revner i Murverket, som Følge af den ringe Forbindelse der findes i Murbindingen mellem Stenene i det ydre og det indre Murverk. I det Øiemed at bevirke en bedre Forbindelse mellem den ydre og den indre Mur blev Taarnets Mure paa dertil passende Steder gjenembrudt og nyt tilhugne gennem det hele Murverk gaaende, Bindere indlagt. Enkelte nye Kvadere blev indsat i de ydre af Taarnets Flader og forefundne Aabninger bag Kvaderverket udfyldt med Cement.

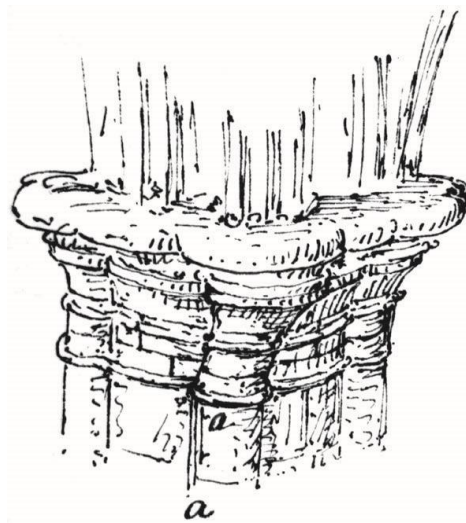
De talrige Revner i Kapitælet af den Hovedpillar som staar mellem den nordre og den nordøstre Hovedbue ere formentlig opstaaede for en Del derved at man, ved en tidligere udført Istandsættelse af denne Del, har udhugget Kapitælets Hals indtil 4–5" Dybde og deri indlagt 2 Lag mindre Stene. Flere af disse Stene vare brustne. Mellem disse Stene var inddrevet Jernkiler, hvilke ved deres Rust har bidraget til at sprænge de indsatte Stene.

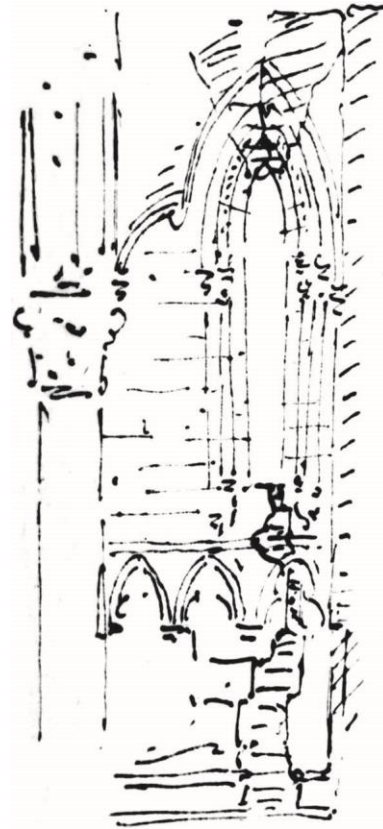
I den østre Endevæg af søndre Sidegang var Vinduesbuen sammensunket og Muren under Vinduet revnet lige ned til Sökkelen. Over Vinduet blev Hvælvbuen og en Del af Vinduets Bue nedtaget. Under Vinduet blev Kvaderstenene langs med Revnen udtagne, saaledes at der opstod en større Aabning i Væggen lige til Grundmuren, hvorved den søndre Væg med dens østre Hjørne uhindret af den Østre Væg kunde trækkes indover. Langsmed Sökkelen blev indhugget en fortløbende Fordybning paa begge Sider, hvorved Murens Tykkelse blev formindsket i den Horizontallinie, om hvilken den skulde bevæges. I den indhugne Fordybning blev efter hele Murens Længde paa den udvendige Side lagt Kiler.

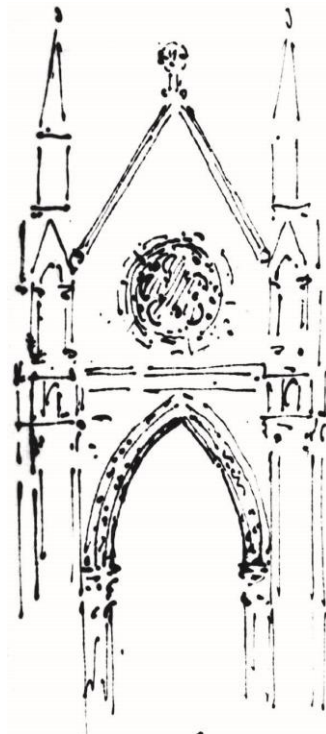
Ved det sydøstre Hjørne var den søndre Væg vejet udover mod Syd og mod Øst. Ved Væggens Indskrining var Hjørnet kommet i lodret Stilling i Retning fra Nord og Syd. Nu blev Vinduets øverste udgledne Stene og den halve Side af Vindurosen taget ud af Muren. Den hele Murmasse

mellem Vinduet og Hjørnet blev fast omsluttet af Træverk og Skruer, hvorefter det hele Hjørne fra Vindubaandet opover blev kilet op til lodret Stilling. Derefter blev Vinduets Buestene indsat og til dette hugget flere Buestene, som ere saa store at de have til Længde Murens fulde Tykkelse, hvorved de binde det ydre og det indre Murverk sammen. I den østre Endevæg blev Hjørnepillaren opført, Vinduet istandsat og den store Revne i Vægfladen under dette udfyldt med nye Bindestene. De beskadigede Dele af Vinduernes Bueprofiler blev istandsat paa begge Sider af Kongeindgangen. Marmorsøiler til Kongeindgangens og den søndre Vægs ydre Side blev tilhugne og slebne.

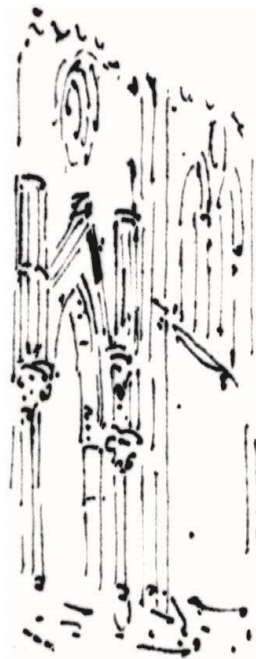
I de tre vestligste mest udoverhældende Afdelinger af Muren havde de ydre Kvaderflader Revner fra Hovedgesimset nedover gennem Vinduernes Buer og deres Solbænke. Revnerne vare udenfra tættede med Kalk og indenfra til dels opfyldt med løst Pulver af opløst Murbrug fra Kvaderstenenes Bagside. Disse Revner bleve rensede, for at kunne bringe de enkelte Murdele saavidt muligt tilbage til den oprindelige Stilling.

Efterat denne Murvæg var bleven indskruet, blev dens Sokkels nederste Stene udtagne og omsat paa den nye Grundmur. De forud tilhugne Profilstene til Sokkelens øverste Del blev indsatte fra Indgangens vestre Side og indtil Tverskibets østre Væg. De ydre Dele af den nordre Indgangs

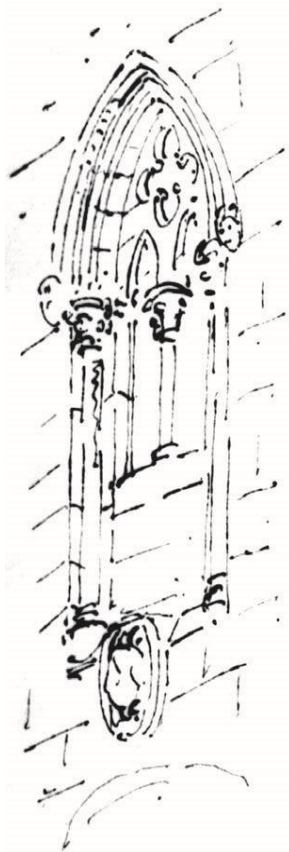
Indgangsportalets Buer var ligesom den ydre Hovedbue synket ned derved at den østre og den nordre Væg have givet sig udover mod Øst og Vest. Forhallens af Graastensheller opførte Tøndehvælv havde derved faaet en stor Revne, som nu fandtes fyldt med indstøbt Bly. De Graastensheller som stod ved Revnen blev udhugne og indsat i en løftet Stilling saaledes at Hvælvet fik den oprindelige Form, hvorpaa Hvælvets Underflade blev afpuddet. En stor ny Graastenshelle danner nu Forhallens Gulv. 12 Stk Kleberstenssøiler blev indsat under Kapitælerne i Sidevæggene og Indgangsportalet i Forhallen.

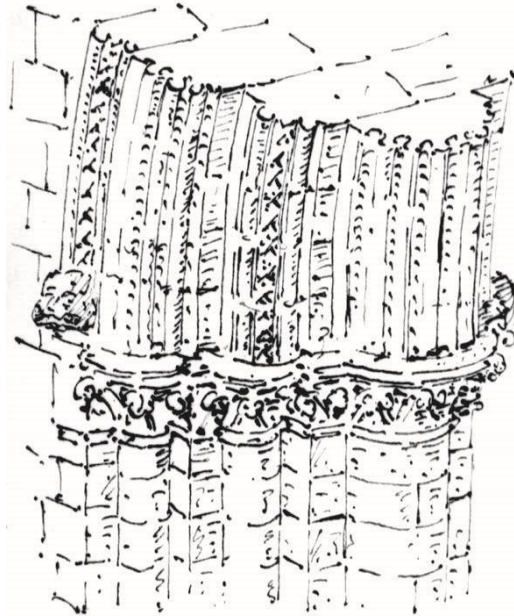
Under den store Taarnbue som vender mod Koret, var Taarnpillarenes Kapitæler mere og mindre beskadiget og Dele af Dækpladerne og hele Bladgrupper ødelagt. De brustne Kapitælstene blev udtaget eller udhugget, og i deres Sted indsat nye store Stene forsirede med Bladgrupper, hvis Former og Sammenstilling enten ere ordnede efter de levnede Dele af samme Kapitæl eller, hvor der ikke var tilstrækkeligt Forbillede, efter de levnede Kapitælblade paa de indre Sider af Taarnpillarene i Tverskibet.

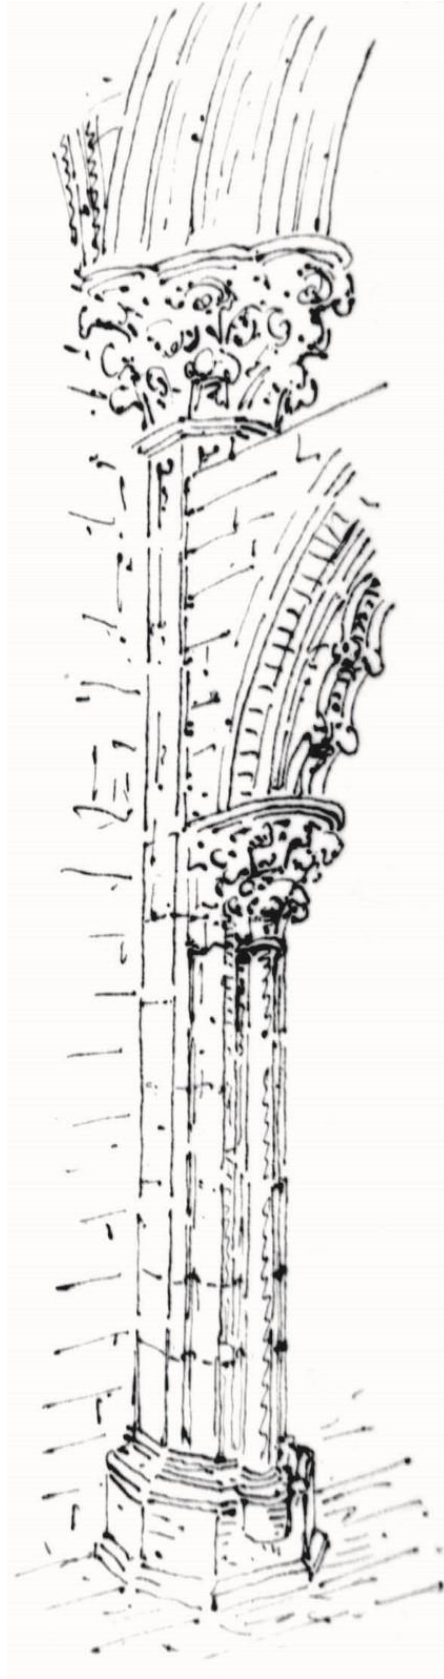
Over Kapitælet paa Nordsiden stod et Stykke Bueprofil bag hvilket var et Stykke Kvadermur af samme Tykkelse som Pillarstammen og som gik op til Underkanten af Pillarkapitælet. Der er fundet Stene, som have ganske de samme Profiler som det lille Bueprofil og som man kan antage har hørt til denne Slags Buer i Aabningerne ved Korgavlen og den første Pillar paa nordre og søndre Side. De ere nu sammenstillede til en Bue hvis indre Profiler danner mindre brudte Buer. Andre Stene af samme Profil, men med en noget forandret Ordning af de indre Buer som tillige have været støttede af Søiler og Baser, som har staaet paa en til begge Sider skraanende Fod, ere opstillede og Buestenene sammensatte omtrent som i vedføjede Skisse.
