**Bulinger på Nidarosdomens glassmalerier.**

**Hvordan finne årsaker og utarbeide passende restaureringstiltak.**

Trondheim juni 2016

## **RAPPORT BACHELOROPPGAVEN**

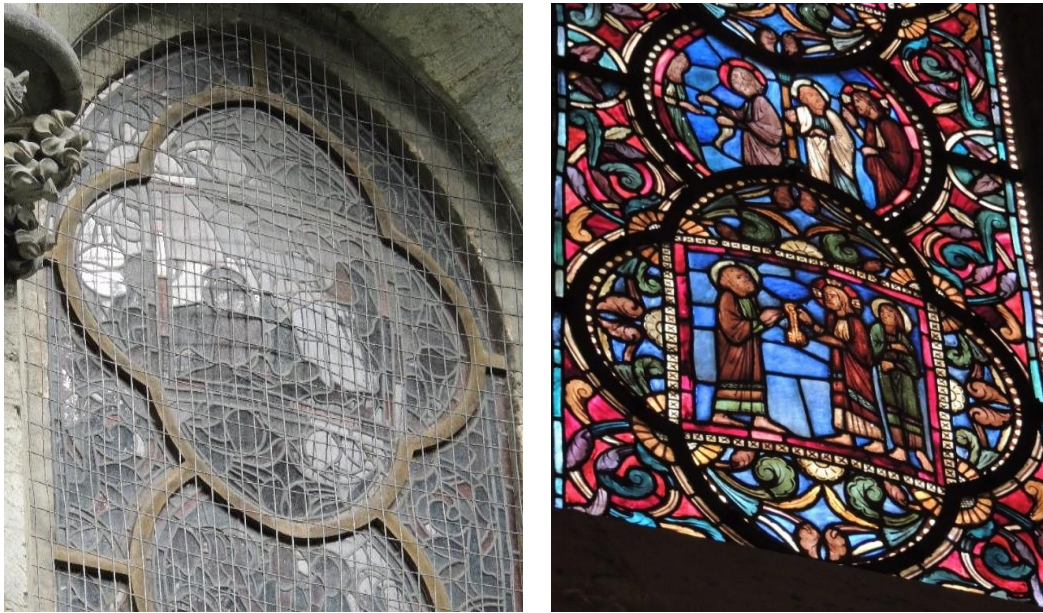
Konkave eller konvekse former som har oppstått på noen av glassmaleriene i Nidarosdomen. I utgangspunktet skal disse glassmaleriene være flate, men med tiden har de bulet ut eller inn. Særlig sirkulære felt av glassmalerier står i et slikt spenn på Nidarosdomen.

Figur 5, Glassmaleri som buler, sett utenfra (foto til venstre) og glassmaleri som buler, sett innenfra (til høyre)

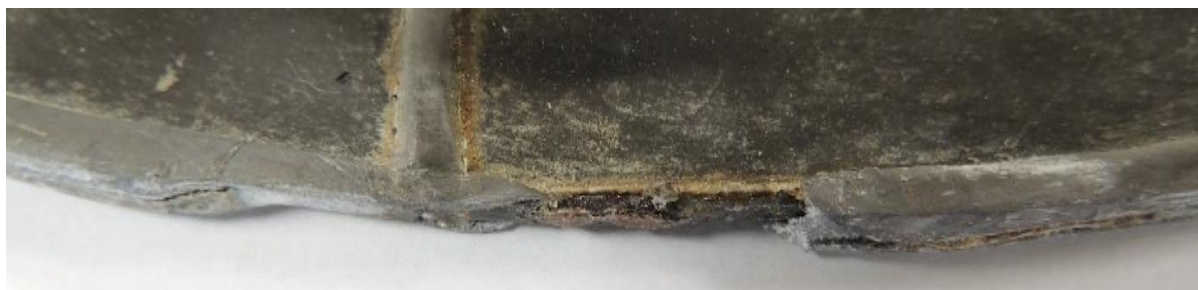
er tvunget til å slå innover eller utover istedenfor. Helt konkret kan jeg bekrefte at dette er tilfelle. Enkelte steder har man vært nødt til å skjære bort deler av ytterblyet, og til og med litt av glasset i deler av ytterborden for å få glassmalerifeltet på plass.

*Figur 12, Ytterbly som er blitt delvis skåret bort for å få plass til glassmaleriet i innrammingen.*

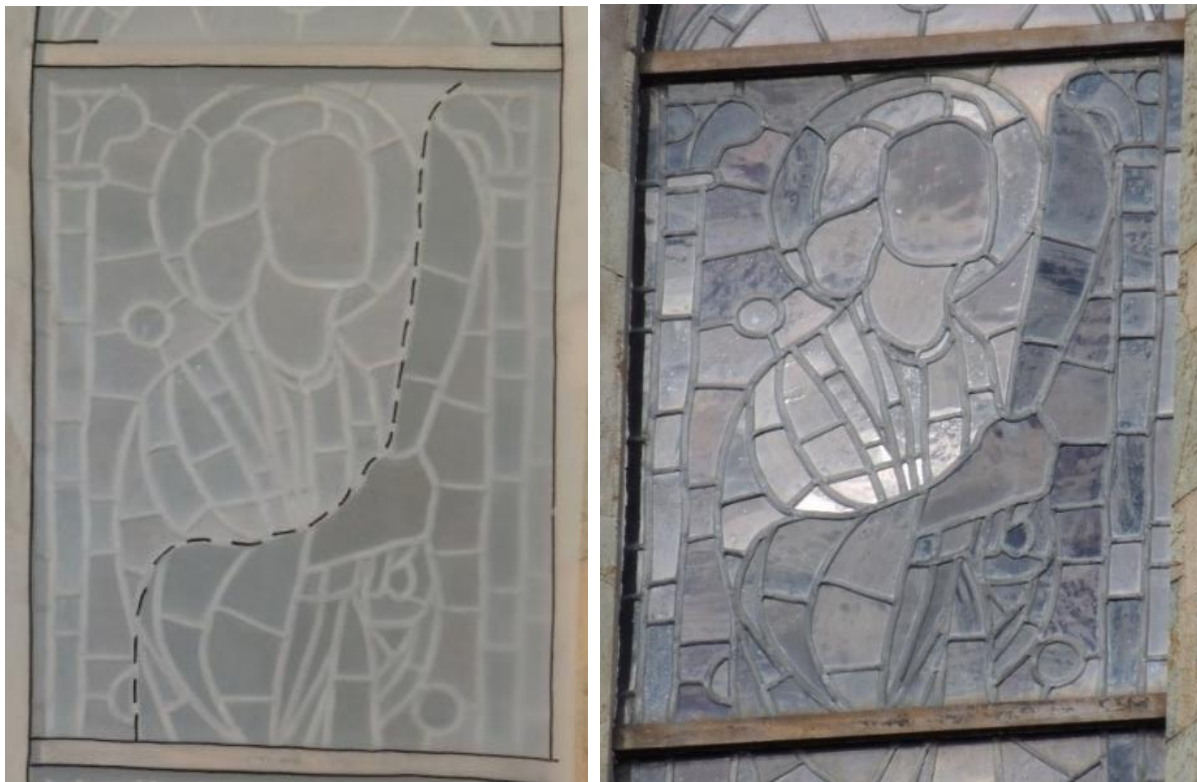
*Figur 13, Eksempel på svakhet i måten glassmaleriet er bygd opp på med en kontinuerlig blylinje fra topp til bunn*

I ett av intervjuene jeg hadde med Bård Sagfjæra kommer han i tillegg inn på det med konstruksjonen av selve glassmaleriet. For å unngå bulinger mener Sagfjæra at det er viktig at glassbitene ligger i forband. Det man oppnår ved at glassbitene ligger i forband, altså slik man bygger opp en mursteinsvegg, er at skjøtene ikke ligger rett ovenfor hverandre. Blylinjer som går uavbrutt gjennom store deler av et glassmaleri gir et svakt punkt, som gjerne er det første til å gi etter ved belastninger. Dette er noe man tydelig kan se bevis på ved flere av Nidarosdomens glassmalerier, da Kielland ikke synes å ha tatt høyde for dette i mange av sine design.

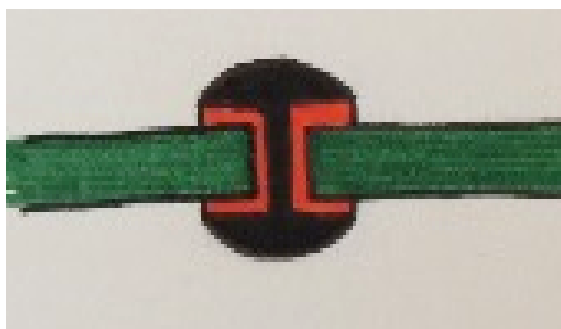
Jeg ser at glassbitene i glassmaleriene i Nidarosdomen som regel står trangt montert inne i blyprofilene. Hver enkelt glassbit er skåret så store som de maksimalt kan være i forhold til at det skal være plass til bly imellom. Det at det knapt er plass til kitt mellom glassbiten og steget på blyet gjør at det vil det være veldig lite som skal til før en termisk ekspansjon av blyet får glassmaleriet til å bevege på seg. Å ha relativt mykt kitt imellom glasset og steget på blyet gjør at noe av belastningen kan tas opp her, men dette skjer altså ikke når glasset er skåret litt for stort.

*Figur 14, Det bør være plass til kitt (her markert med rødt) mellom blysteg og glass.*

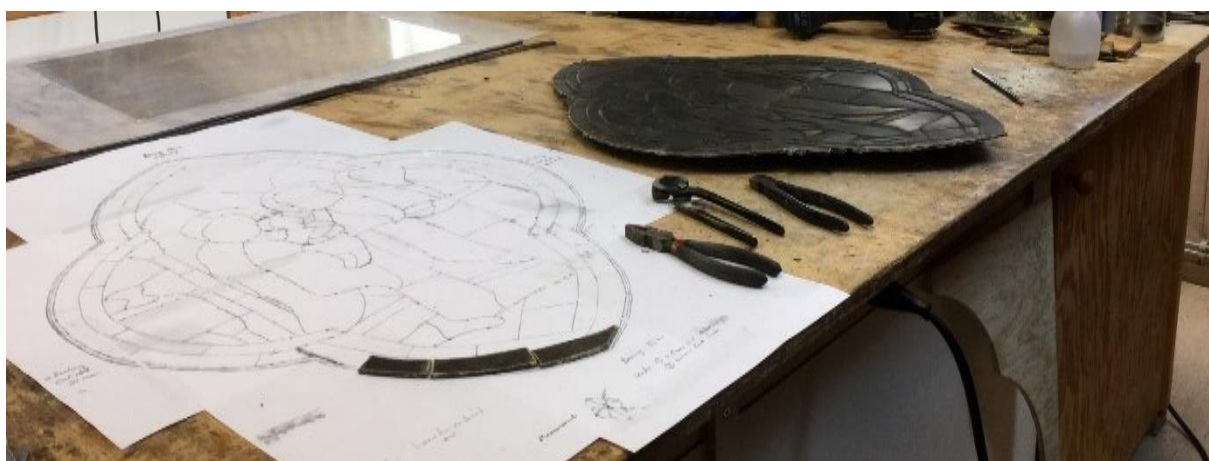
Glassmaleriene i Nidarosdomen kan deles inn i to kategorier når det gjelder dette punktet. Enten viser blyet ingen tegn på materialtretthet, slik som i medaljongvinduene i arkadehøyden i Nidarosdomen. Blyet er i veldig god stand, og det holder strukturen i glassmaleriet godt på plass, selv i buet tilstand. Selv med et moderat trykk mot den utbulede overflaten gir ikke strukturen etter.

*Figur 15, Eksempel på stivt, utbulet glassmaleri som ikke flates ut av gravitasjonskreftene alene*

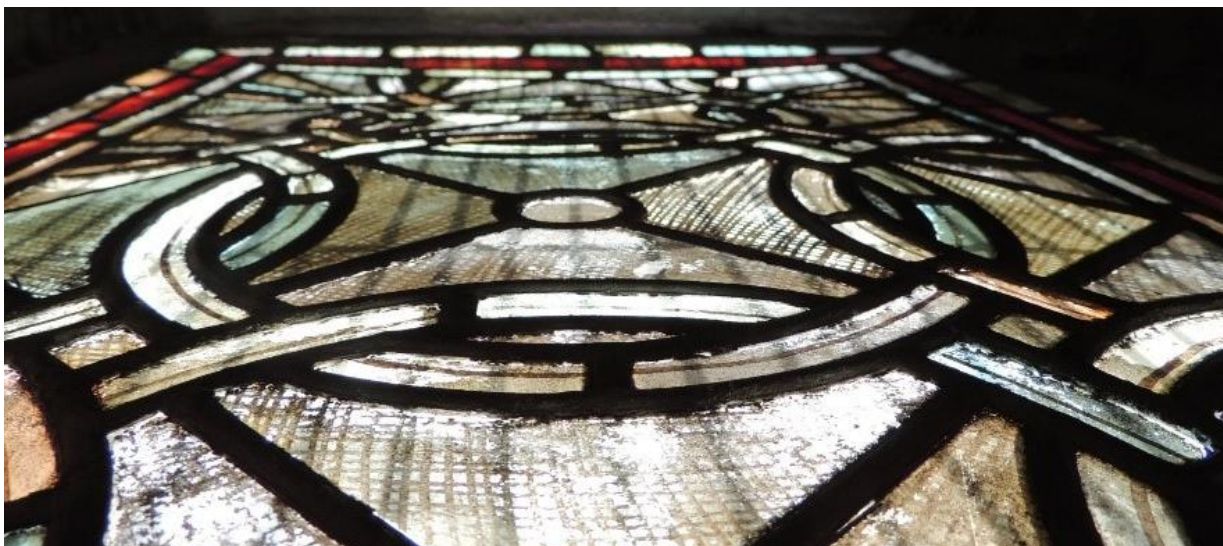
En del av glassmaleriene i tverrskipet er derimot i en annen kategori. Her ser man tegn på materialtretthet ved både brudd i blyoverflaten og glass som delvis vrenses ut av blyprofilet. Her gir strukturen noe etter ved selv et lett trykk, og man kan enkelt presse de deformerte områdene tilbake til opprinnelig fasong. Når man slipper glassmaleriet med hånda går glassmaleriet tilbake til sin deformerte tilstand.

*Figur 16, Eksempel på glassmaleri fra tverrskipet*

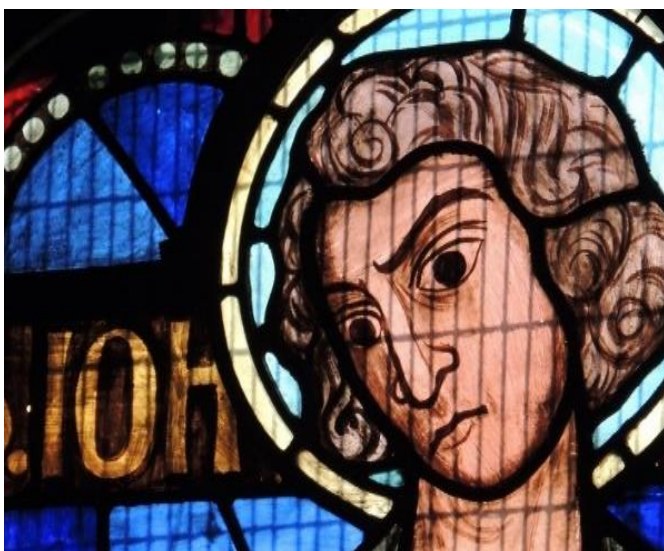
Svaret på det, etter de første undersøkelsene av disse, er at glassmaleriene står fint etter å ha blitt restaurert på den måten som er beskrevet over. De jeg har sett på viser ikke tegn til nye deformasjoner i form av buling. I utgangspunktet ser man heller ingen tegn på at tiltakene som er blitt gjort har fått negative konsekvenser.

*Figur 17, Eksempel på glassmaleri som ble restaurert på 80-tallet, og som fremdeles er flatt i dag*

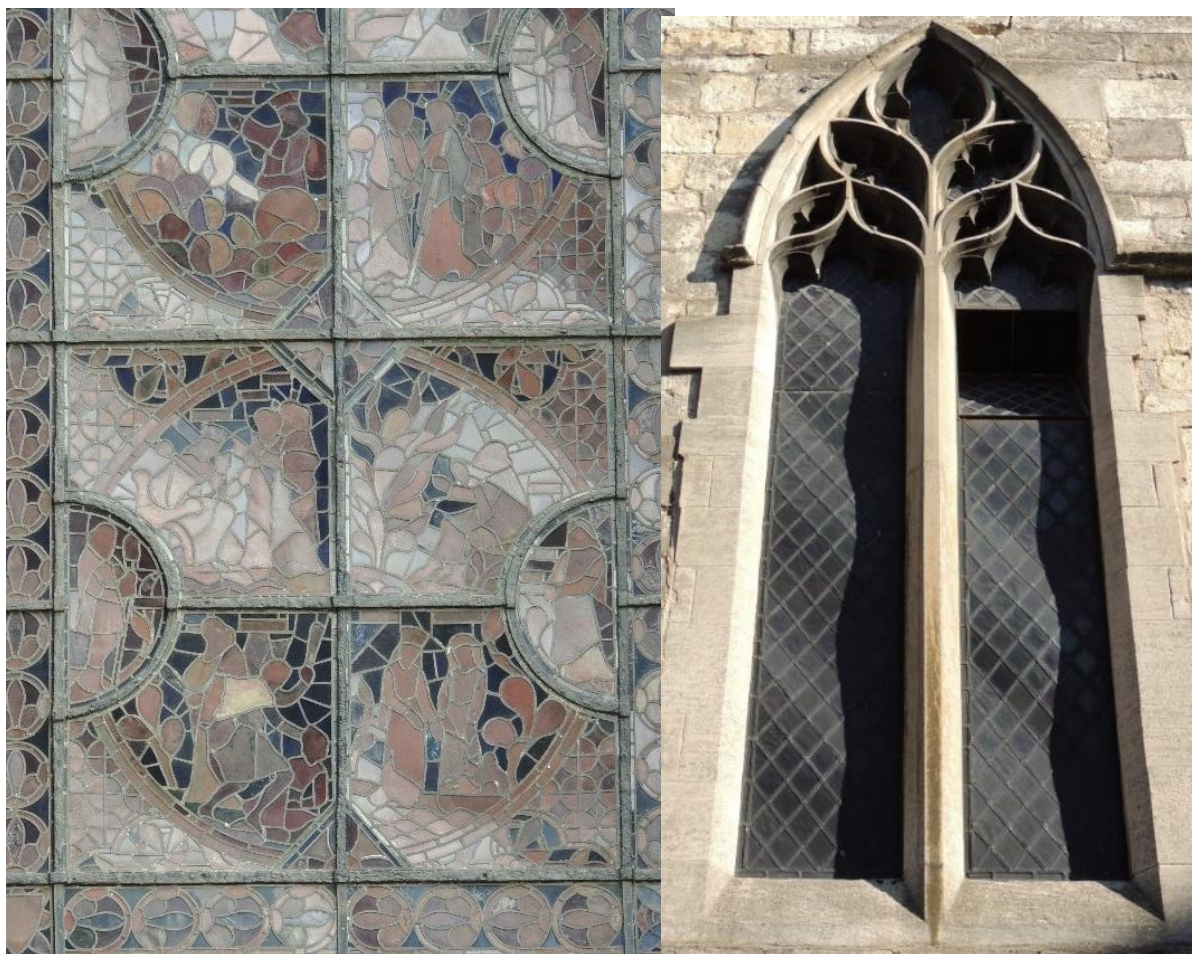
*Figur 23, Eksempel på blyglass som buler i Lincoln (foto til venstre) og glassmaleri fra Lincolnkatedralen (til høyre)*

Denne metoden brukes bl.a. i Lincolnkatedralen i England. Her har man tatt et bevisst valg i forhold til denne problematikken. Man holder øye med glassmaleriene, og dokumenterer en eventuell forverring av problemet. Men slik glassmaleriene står i dag, ser man ingen forverring av bulingen.

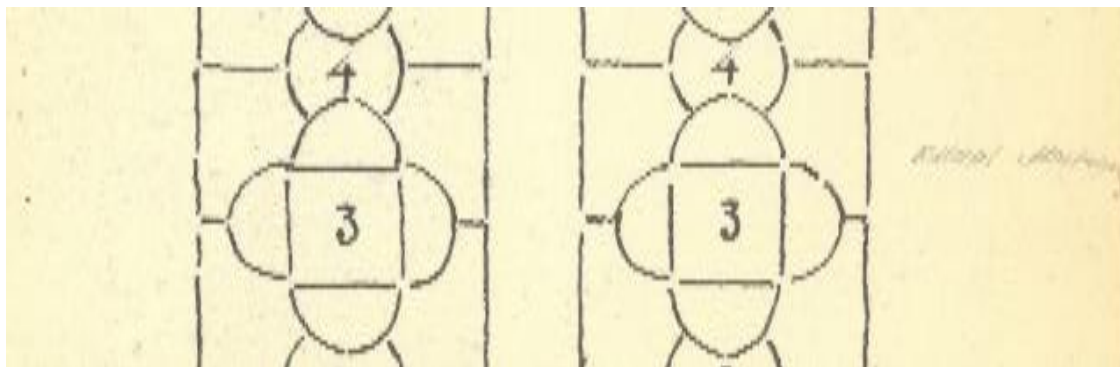
Kristiansen foretok en tilstandsvurdering av glassmaleriene i 1953, og ved en av glassmalerifeltene i vindu skipet har han skrevet «kolossalt utbulet».<sup>24</sup>

Figur 24, Notat gjort av Oddmund Kristiansen under tilstandsvurderingen av glassmaleriene i 1953.

Dette glassmalerifeltet har fått stått siden da, uten å bli restaurert. Og det har fremdeles en stor utbuling, men jeg ser ingen grunn til å tro at det har forverret seg nevneverdig siden 1953. Slike indikasjoner gjør meg veldig overbevist om at det er verdt å måle hvorvidt glassmaleriene er stabile i sin utbulede tilstand eller ikke.

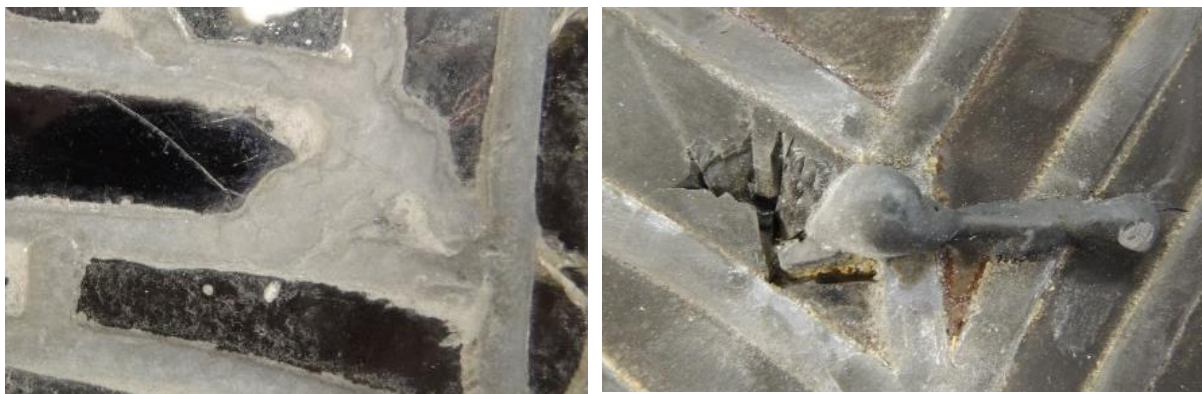
*Figur 25, Sementholdig kitt brukt for å tette hull i glass (foto til venstre). Til høyre ser vi innsiden av glassmaleriet ved samme skade.*

Her er det brukt sementholdig kitt, som er blitt smurt inn i hullet og sprekken som har oppstått i en glassbit. En slik skade oppstår ved kraftig punktbelastning, for eksempel ved steinkast.

Men det er mulig å foreta en del mindre reparasjoner mens glassmaleriet står montert. Dette vil kun være en akseptabel løsning der reparasjonene kan gjøres uten at hverken materialet eller det estetiske blir forringet. En type silikon som brukes i restaurering av glassmalerier, silicoset 153, kan kunne brukes til å tette sprekker i glass. Dette silikonet vil sørge for at vann ikke trenger inn i sprekken og forårsaker ytterligere skader. Samtidig vil den stabilisere glassbitene i forhold til hverandre, for å unngå avskalling. Silikonet lar seg enkelt fjerne om nødvendig ved en senere restaurering, og den er fleksibel, noe som gjør at selv ved bevegelse i glassmaleriet skal den bestå.

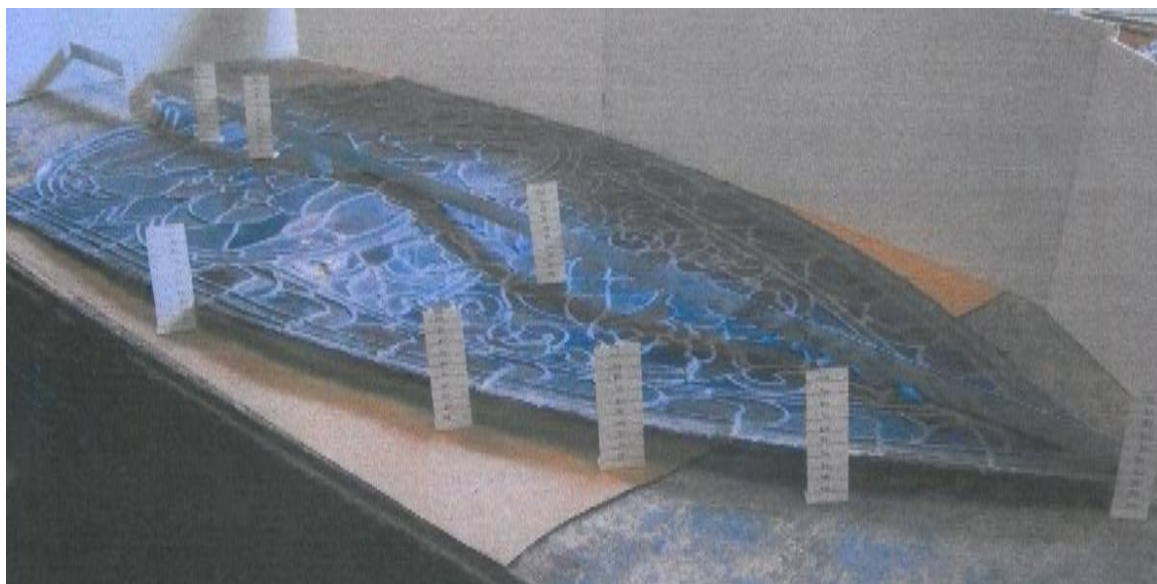
*Figur 26, Fra Keith Hills rapport, dokumentasjon av bulinger før restaurering.*

Hill skriver i sin rapport at vinduene i Rusthall hadde blitt lagd for vide for vindusåpningene og at ytterblyet derfor var blitt skåret inn til kanten på de ytterste glassbitene, noe man også finner i Nidarosdomen.

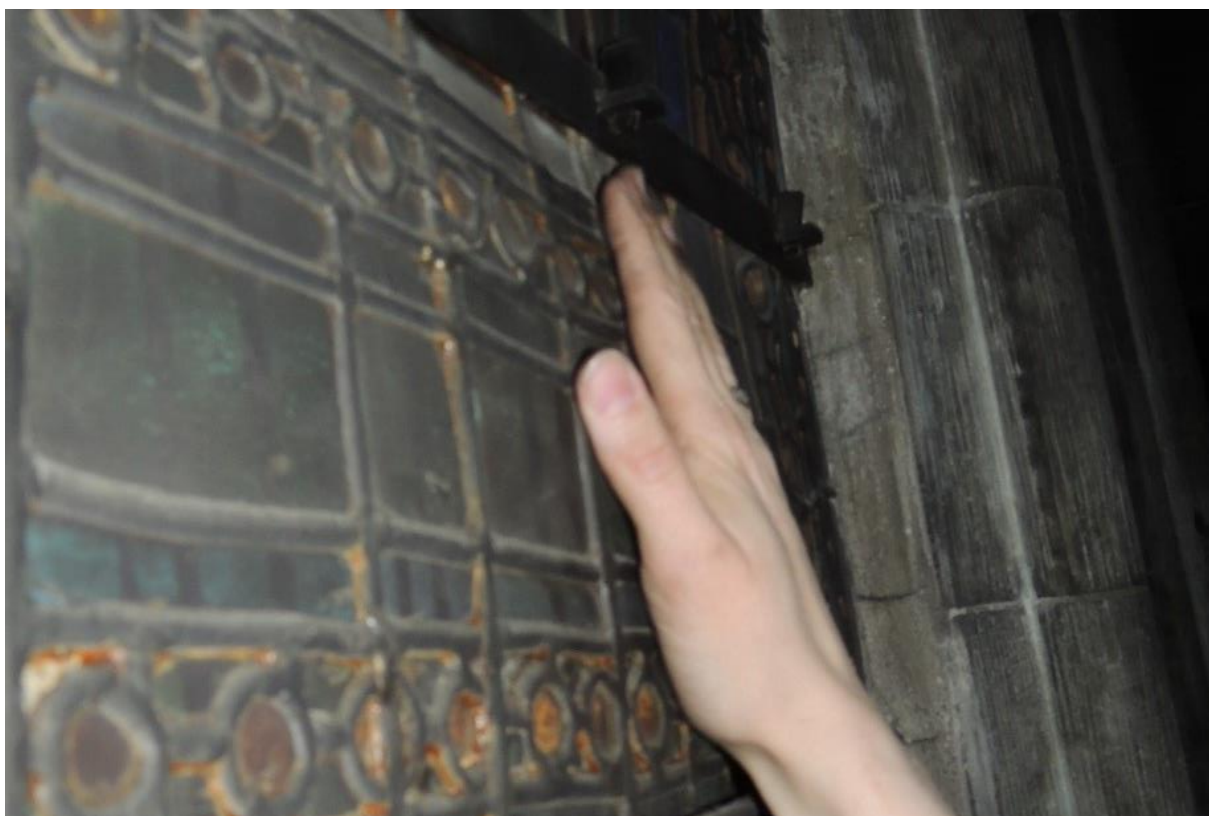
Ved å fysisk kjenne på glassmaleriet vil vi kunne si noe om hvor strukturelt solid glassmalerifeltene er. Man bør også se på hvorvidt blyet viser tretthetsbrudd eller ødelagte loddepunkter. Et glassmalerifelt der det er tydelige svakheter i det strukturelle, som gjør at glassmaleriet beveger seg ved et lett trykk, viser tegn på materialtretthet og i verste fall har glass som er på vei til å bevege seg ut av blyprofilen, bør prioriteres først.

*Figur 27, Et lett trykk mot glassmaleriets flate avslører eventuelle svakheter i blystrukturen*

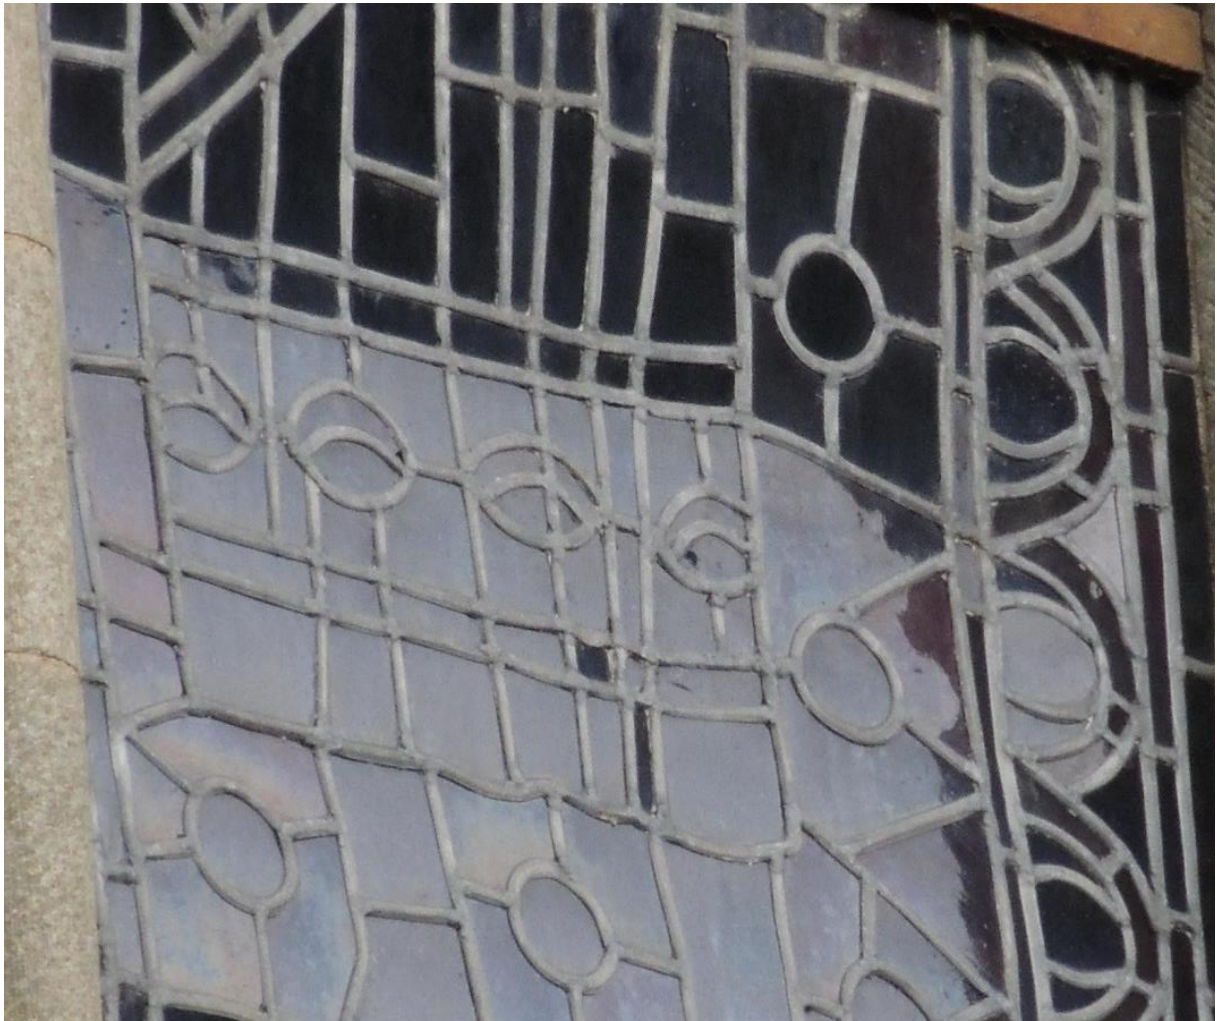
*Figur 28, Sterkt deformert glassmalerifelt, som likevel virker solid ved førstegangsundersøkelser*

Jeg tror det er større sjanse for at man kan miste originalt materiale her, enn der glassmaleriene kanskje buler mer, men ikke beveger seg ved et lett trykk og heller ikke viser tegn til materialtretthet i blyet.
