# NIDAROS DOMKIRKES RESTAURERINGSARBEIDER

## Rapport fra tverrfaglig undersøkelse i Kvinnenenes minnekapell

vinter 2018

**Steinhuggermerker og bygningsstein som kilde. En tverrfaglig undersøkelse av buen over inngangen til Kvinnenenes minnekapell.**

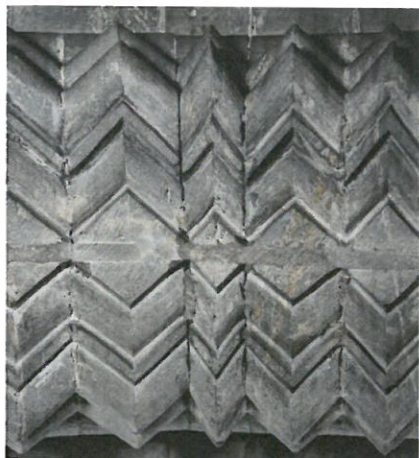
**Figur 4: Steinens tykkelse avgjør grad på vinklene. Foto: HG.**

Det antas at den profilerte formen på den enkelte stein er hugget etter mal. Se figur 16 i appendiks. Før formen kunne overføres til steinen måtte råemnet bearbeides til en grunnform (trolig til dels ut fra mål) og de to flatene som skulle merkes etter malen måtte rettes og glattes. Disse to flatene, som avgrenser steinens tykkelse, ble så merket etter malen. I tillegg ble det trukket ei midtriipe rundt steinen, tykkelsen ble på denne måten delt i to like store deler. Midtripa markerer midten eller spissen i profilet og det antas å ha vært noen mål knyttet til denne. Disse målene langs midtripa har vært endepunkt for linjer trukket fra oppmerkingen etter malen. Etter oppmerking ble overflødig materiale hugget bort. Slik ble f. eks. den enkelte del (chevron) i sikkakk-mønsteret vi ser på buen konstruert og tilformet. Ut fra ulik tykkelse på steinene er graden på vinklene varierende fra stein til stein. Chevron-mønsteret, som sett fra gulvplanet fremstår som regelmessig, er det i realiteten ikke. Se figur 4.

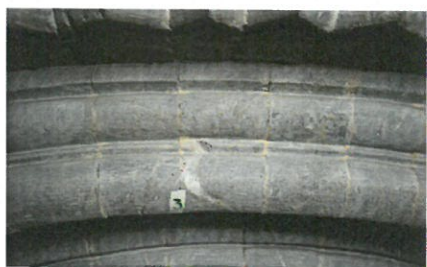
**Figur 5: Bildet viser at graden av kileform er ulik. I tillegg ser man at linjer som burde være jevnt buede er uregelmessige. Dette skyldes at profilet på den enkelte stein ikke er systematisk hugget med buet form. Foto: HG.**

Det ble tidligere nevnt at den enkelte stein i en bue ideelt sett skal være kileformet og at graden av kileform, uavhengig av plassering, er varierende på steinene i denne buen. For at linjene i buen skal fremstå som perfekt buete fordres i tillegg at den enkelte stein hugges med en liten bue eller krumming. Ut fra observerte uregelmessigheter er det grunn til å anta at det ikke har vært en systematisk tilnærming til buet form i dette tilfellet. Se figur 5. Steinenes beskjedne tykkelse ville uansett gitt en ubetydelig bue. På enkelte steiner kan det likevel se ut som om det er gjort forsøk på en improvisert bueform. Noe som for så vidt kan være justeringer- eller hugging- foretatt etter at buen var ferdig murt.

Dette er forhold som kan tilskrives enkeltsteinenes varierende kileform og at de ikke er hugget i en systematisk buet form.

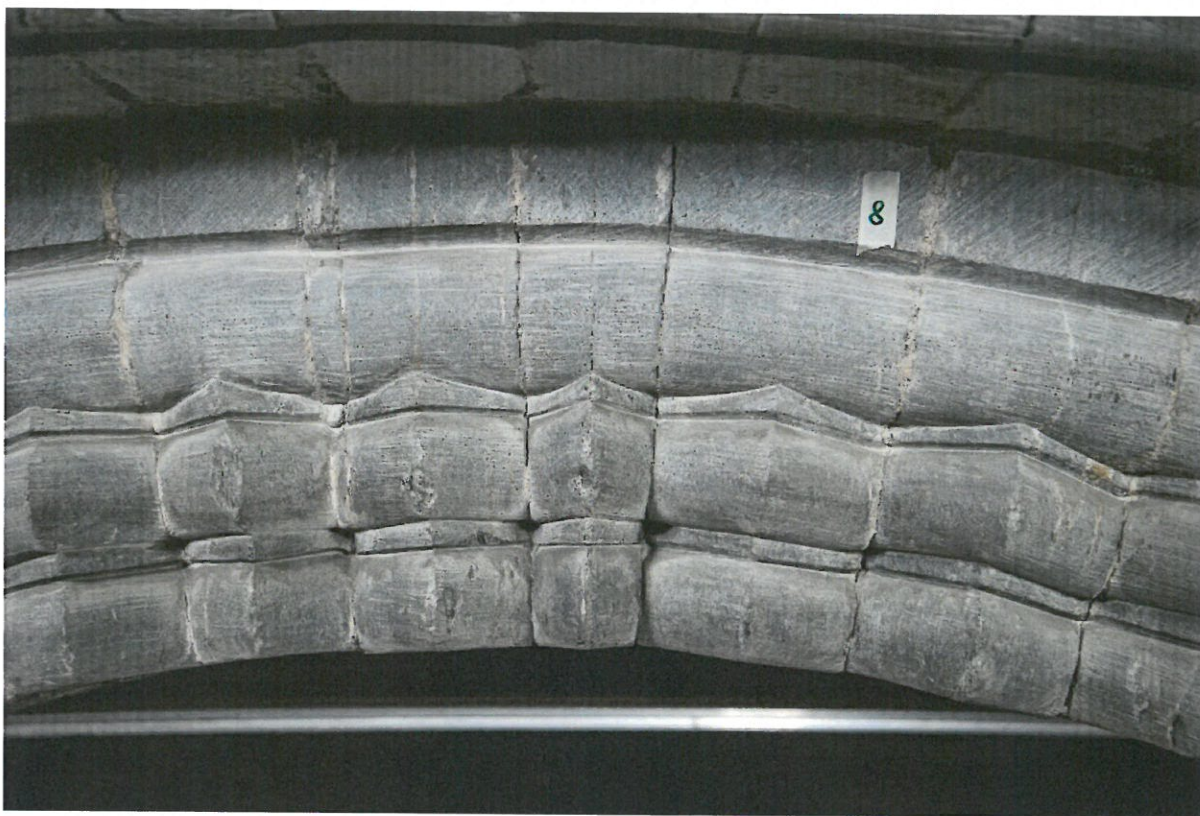
I buens innerste ledd fremstår sammenføyningen i toppen som noe uheldig. Se figur 7 samt figur 15 i appendiks. Her er det satt inn en smal stein med ulik tykkelse på buens ut- og innside (hhv. 80/ 70 mm). På utsiden er det i tillegg satt inn en liten steinkile i en av steinene i toppen av buen. Dette bueleddet fremstår visuelt som noe flatt i toppen, og på innsiden er det en liten tanning mellom steinene. Det kan se ut som om en av steinene har seget ned. Dette kan være konsekvens av at buestøtten ikke har vært optimalt utformet eller har vært ustabil. Det kan også ha sammenheng med skjevheter som har oppstått under oppmuringen grunnet variasjoner i enkeltsteinenes kileform. Sist, men ikke minst; forholdet gjelder bare den innerste buen, den som ble murt først, så de observerte uregelmessighetene kan kanskje være et synlig «bevis» på manglende erfaring med slikt arbeid.

**Figur 7: Topp første bueledd, sett fra nordre tverrskip. Legg spesielt merke til den samle steinen på midten, kilden som er satt inn samt uregelmessigheter langs nedre kant. Foto: HG.**

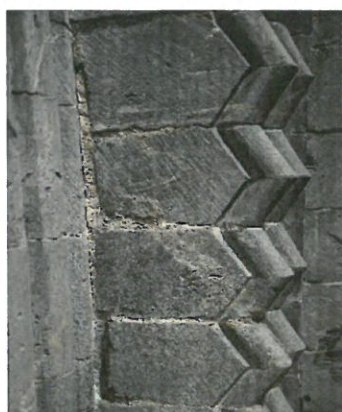
**Figur 8:** Synlig nivåforskjell, videre oppover er den fylt med mørtel. Foto: HG.

I buens tredje ledd, mot sør, ble det observert en nivåforskjell på flere av steinene, denne er til dels forsøkt utjevnet med mørtel. Se figur 8. Nivåforskjellen er trolig tiltenkt en overlapping av kanten i forbindelsen med det underliggende bueleddet. At dette er synlig kan skyldes feilhugging, eller mer sannsynlig at det har vært behov for justeringer under oppmuringen. Steinene er hugget av flere personer, uregelmessigheten kan derfor ikke tilskrives en bestemt håndverker.

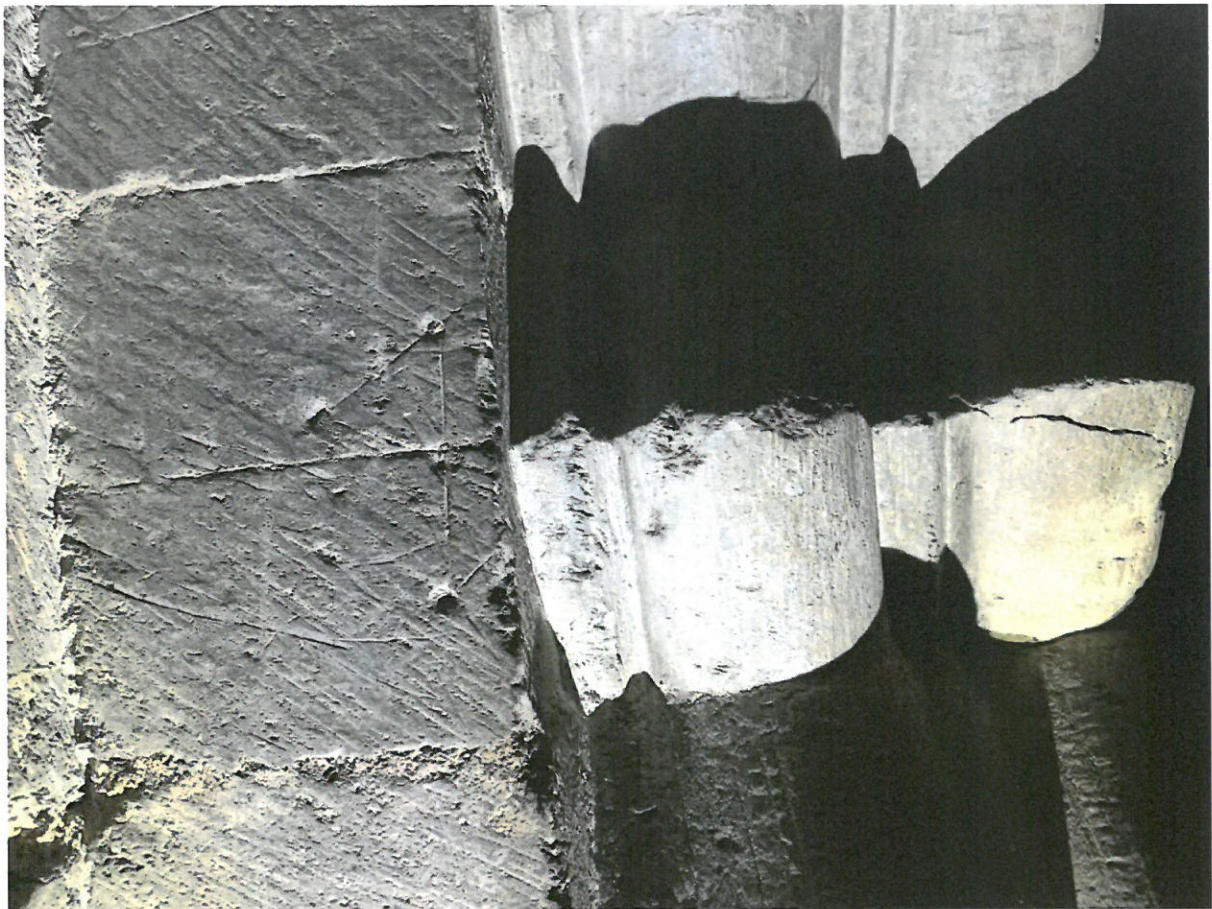
**Figur 4: En litt slurvete og utflytende Z på første bueledd. Foto: KK.**

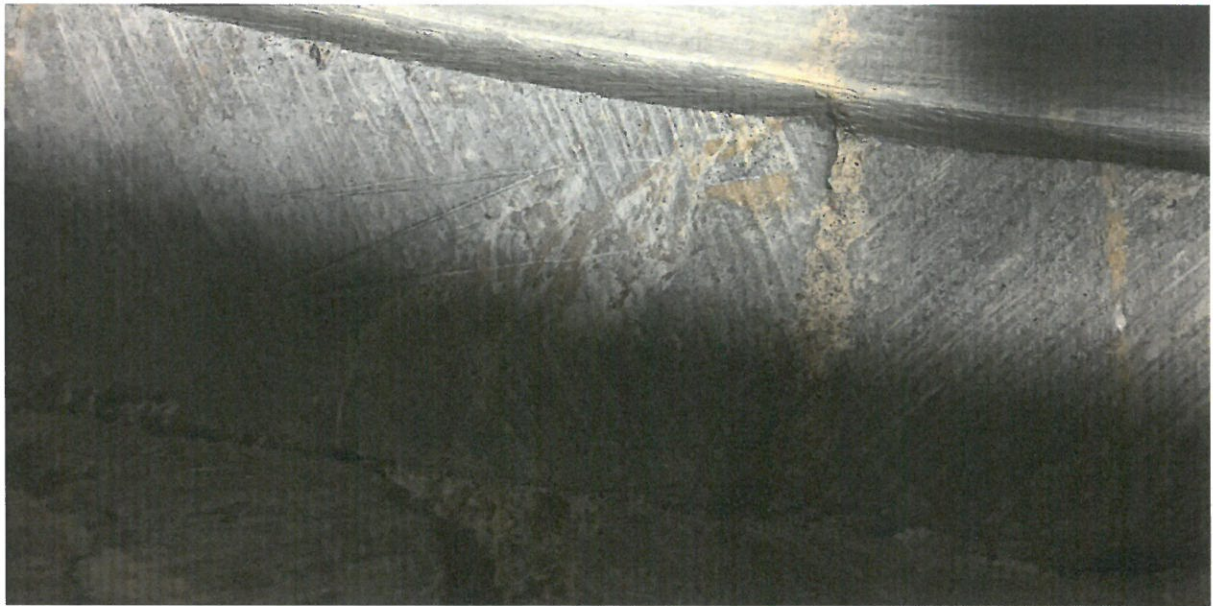
**Figur 5: En litt mer presis Z med hull på andre bueledd. Foto: KK.**

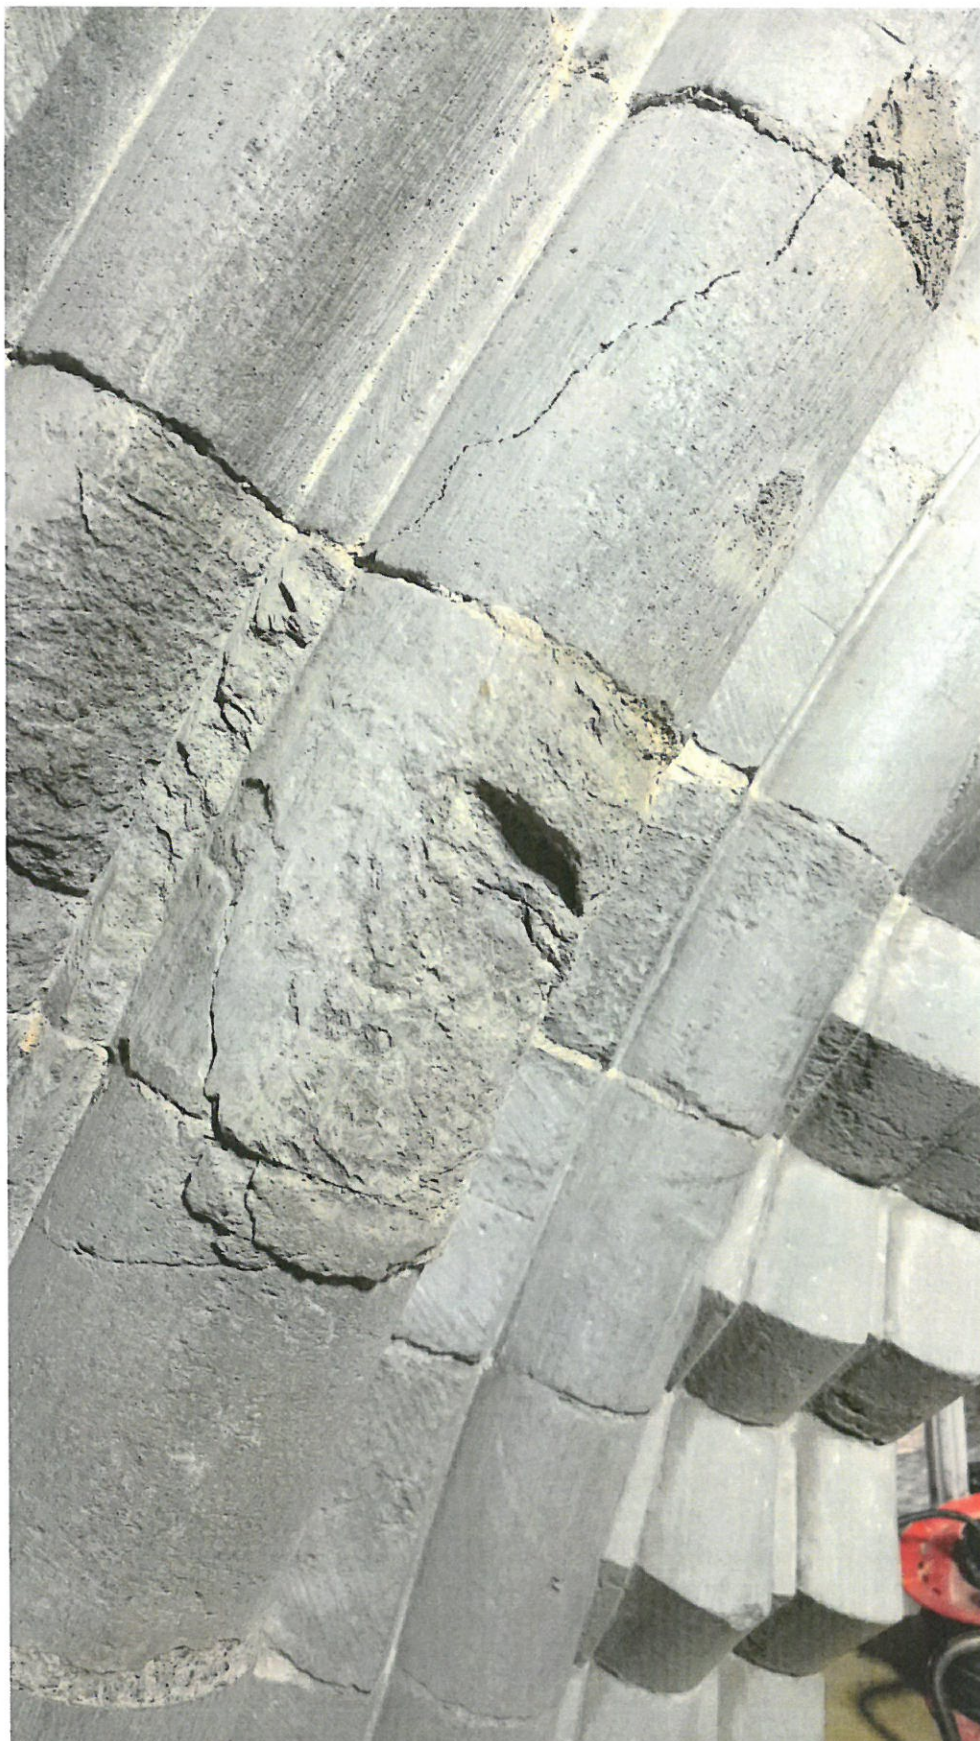
På begge sider i buens andre ledd er det en sterkt forvitret stein (mot nord åttende stein, 106 cm./ mot sør sjuende stein, 89 cm. over kapitélplaten). Forvitringen er trolig tilfeldig, kanskje to steiner hugget av en blokk med dårlig kvalitet? Se figur 13 og 14 i appendiks for foto av forvitret stein.

Om sprekke som ble observert i tiliggende stein har noe med dette å gjøre er tvilsomt. Sprekkene skyldes mest sannsynlig «sammensteking» i fugene, eventuelt i kombinasjon med naturlige svakheter i steinen. En alternativ årsak kan være uheldig distribusjon av last.

**Figur 14: Forvitring og sprekk på buens søndre side. Foto: ES.**

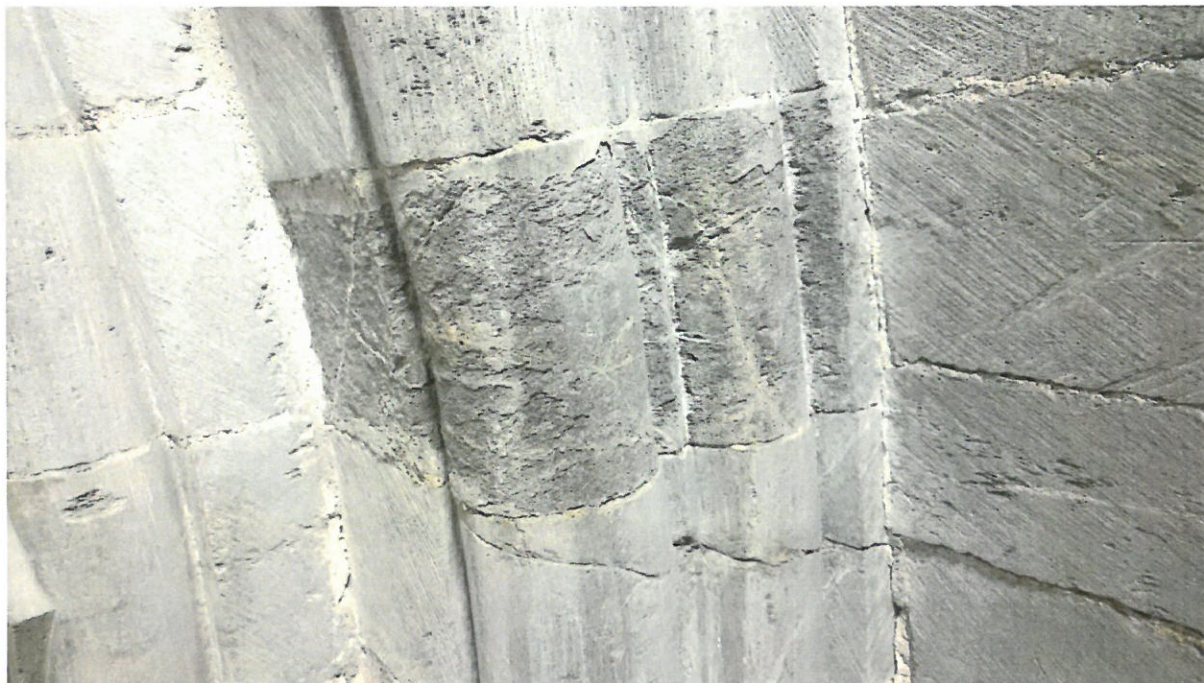
**Figur 15: Topp første bueledd, sett fra kapell. Foto: HG.**
