NIDAROS DOMKIRKES  
RESTAURERINGSARBEIDER

## **Restaurering av stein i Kongeinngangens hovedbue**

## RESTAURERING AV STEIN I KONGEINNGANGENS HOVEDBUE

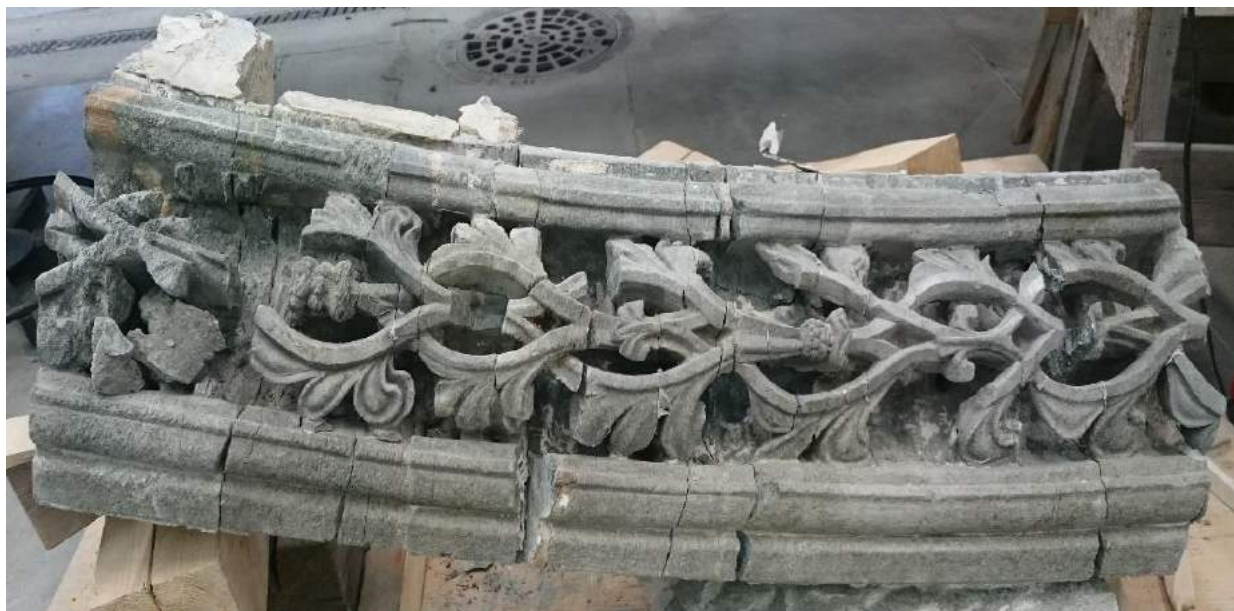
De tre objektene merket med rosa i ytre ornamentbue var sterkt fragmenterte (bestod av rundt 60 deler) og kunne ikke restaureres slik at de fikk nødvendig styrke til å fungere som lastbærende elementer i buen. Disse måtte erstattes med nyhugde kopier.

*Figur 3. De tre steinene som ble erstattet med kopier, her satt sammen for å kunne brukes som modell.*

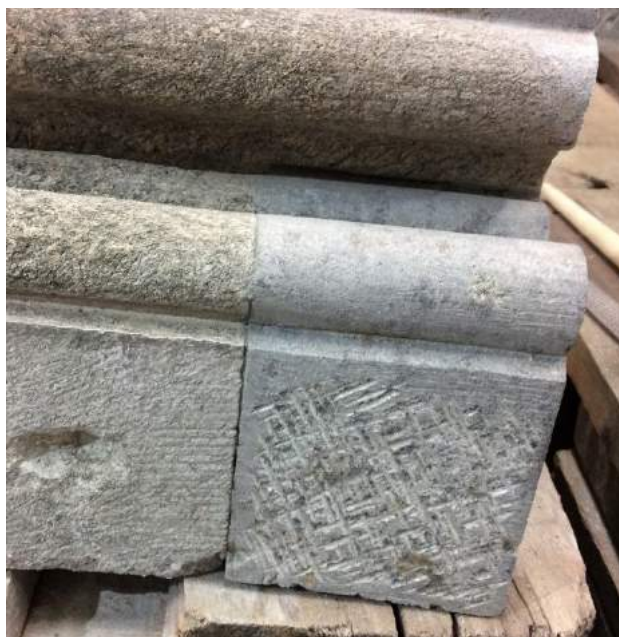
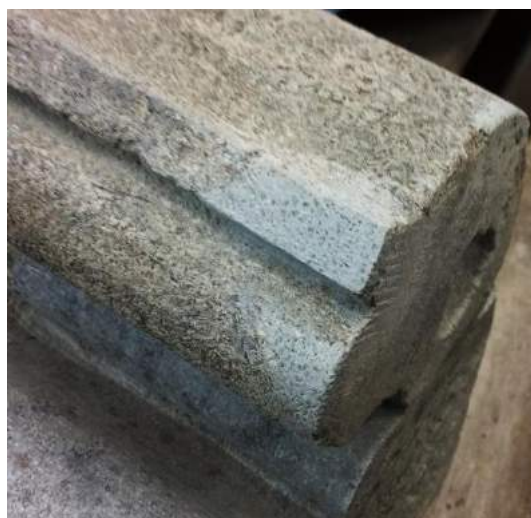
Et av objektene som skulle gjenbrukes etter kompletterende tiltak var DSU4020150. På grunn av en større skade måtte en ny bit felles inn, denne ble tilformet i kleber fra Målselv. Mindre mangler i profilet ble utbedret med restaureringsmørtel.

Figur 7. DSU4020150. Til venstre: innfelt ny bit, til høyre: modellering på profil (lysere farge enn steinen).

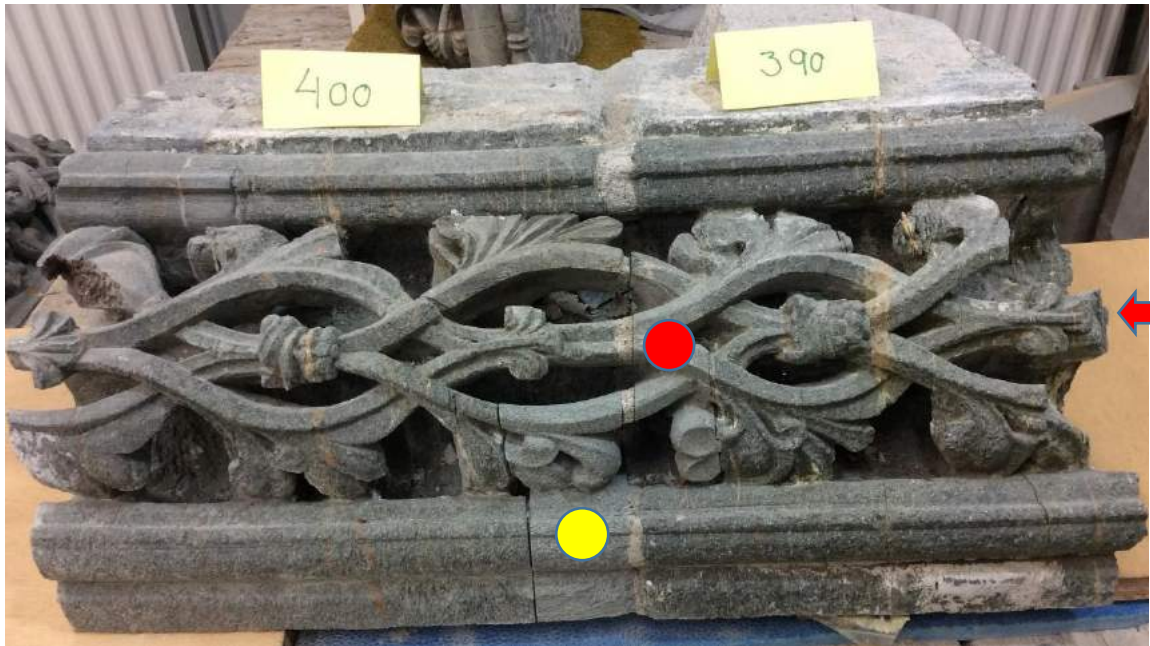
Figur 10. DSU4020390 før adskillelse fra – 0400. Tidligere utførte innfelling markert med gult og rødt (den markert med rødt løsnet). Rød pil markerer området hvor brudd i materialet oppstod ved demontering.

Steinen nummerert DSU4020390 benyttes her som eksempel på tiltak utført på objekter i dette buleddet. Denne steinen ble demontert sammenhengende med nabosteinen og objektene var forbundet med en stedvis bred mørtelfuge. Mot den andre fugen hadde det oppstått et brudd i materialet slik at deler hang igjen på den andre nabosteinen, DSU4020381. - 0390 ble først adskilt fra -0400 og mørtel/ messingdybel fjernet. I forbindelse med delingen løsnet en innfelling, den ble senere ble limt på igjen.

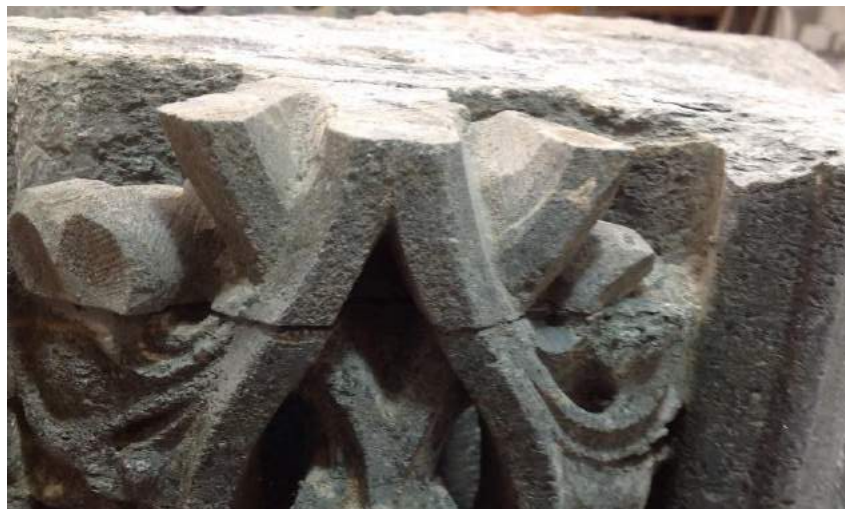
Figur 11. Innfelling limt på igjen (del markert med rødt på fig. 6).

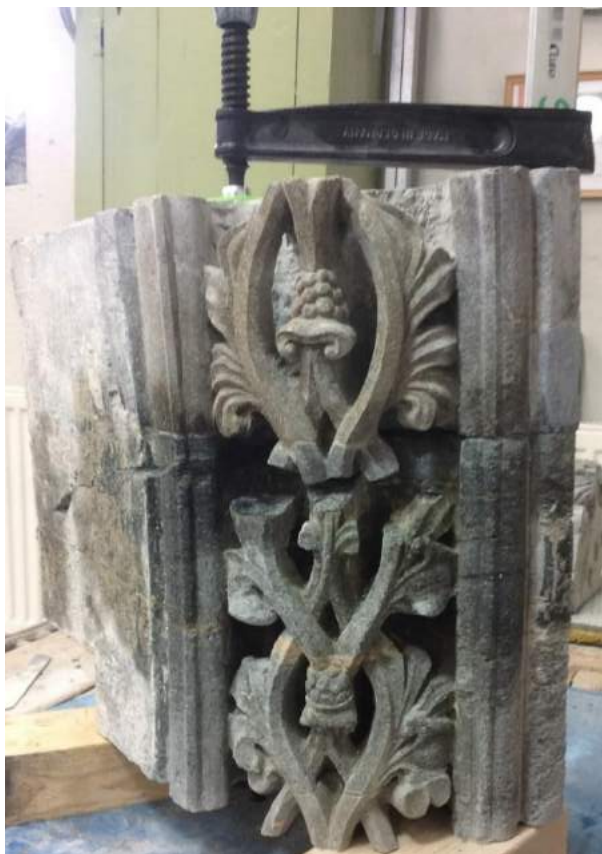
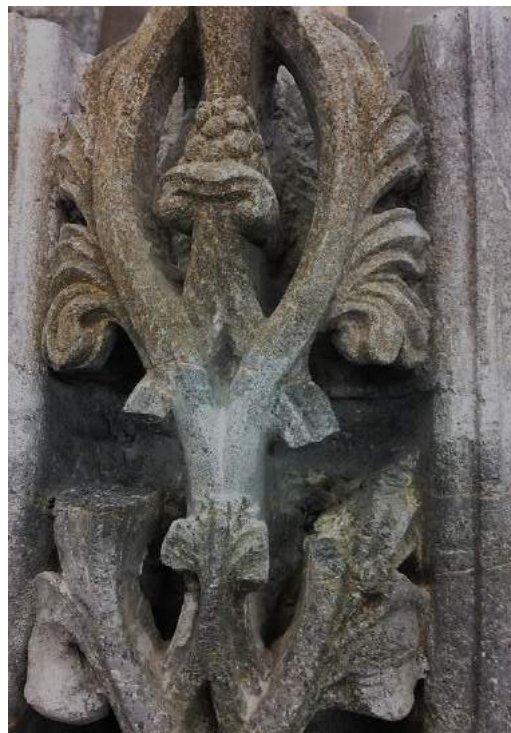
De små delene av steinen som hang fast på – 0381 var så skjøre at de ikke kunne tas av. Løsningen ble da å lime DSU4020390 sammen med – 0381. Manglende materiale i sammenføyningen ble bygd opp med restaureringsmørtel der det var av betydning for objektets styrke.

Figur 12. DSU4020390 limt sammen med -0381 (steinene står opp-ned på bildene). Til høyre: Modellering i sammenføyningen mht. styrke. Øvrige mangler betraktes som kosmetiske avvik med liten betydning for helhetsinntrykket.

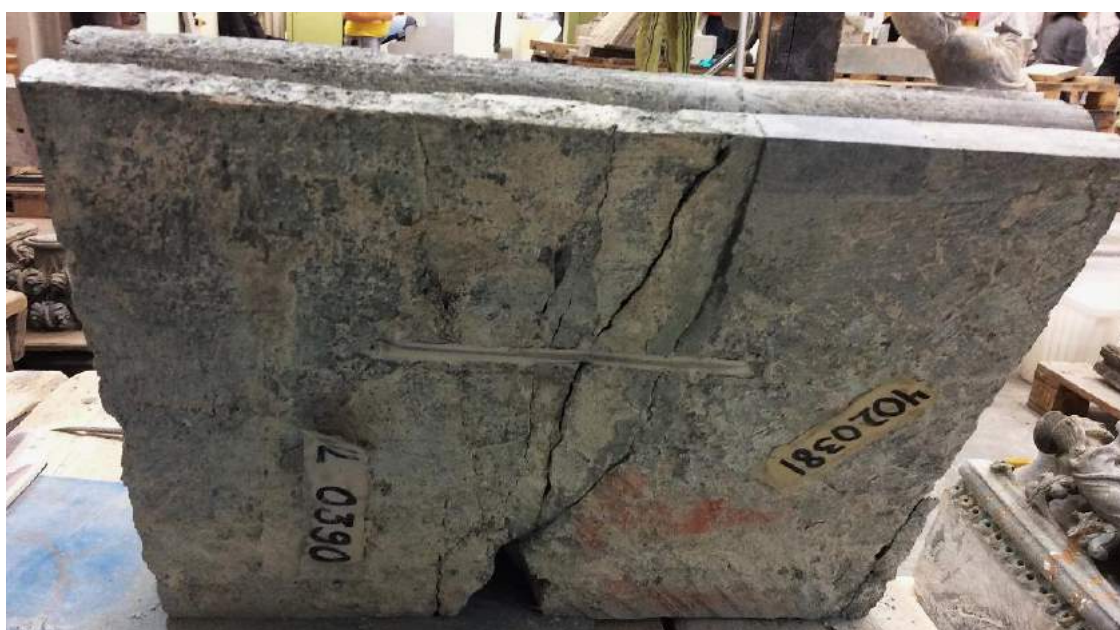
Steinene hadde tilløp til sprekkdannelser på både for- og bakside. Som konsoliderende tiltak ble det forsøkt å injisere akryl i disse. På de to sidene som blir liggende inne i murverket ble det påsatt kramper av 3 mm syrefast stål over de mest markante sprekke og limfugen. Krampene ble limt fast med epoksyylim. Til slutt ble små skader i kanten av profilet mot fugene reparert med restaureringsmørtel.

Figur 13. En av krampene påsatt tvers over sprekker på steinens «bakside».

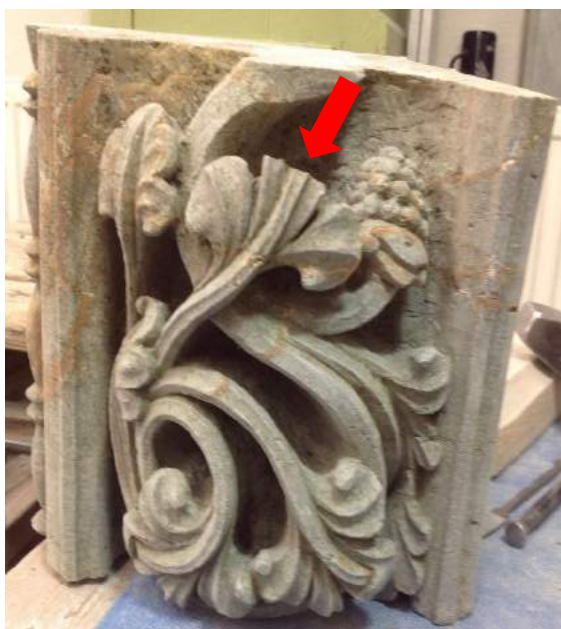
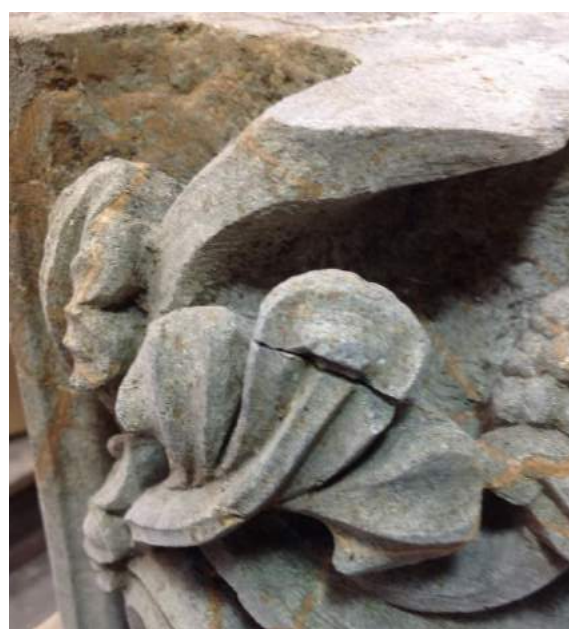
Steinen var i relativt god forfatning, men en tidligere pålimt del av et blad i ornamentikken hadde løsnet. Mot byggfugen var det en bruddskade i ornamentikken hvor bruddstykket manglet, i tillegg var det mindre skader i profilet mot samme fuge.

Figur 14. DSU4020550. Rød pil markerer hvor pålimt del hadde løsnet. Til høyre er biten limt på igjen.

Eksisterende del ble limt fast med et punkt Mapepoxy L, langs kanten ble det brukt restaureringsmørtel. Bruddskaden i ornamentikken mot byggfugen ble ikke utbedret, den er lite synlig og har ikke betydning for ornamentets styrke. De mindre skadene i profilet mot denne fugen ble bygd opp med restaureringsmørtel som etter herding ble bearbeidet til ønsket form.

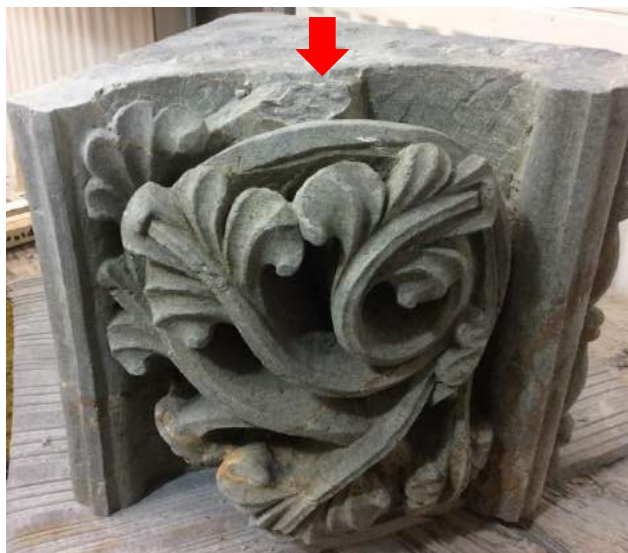
Figur 15. Rød pil markerer bruddskade i ornamentikken. Mot fugen er skader i profilet utbedret.

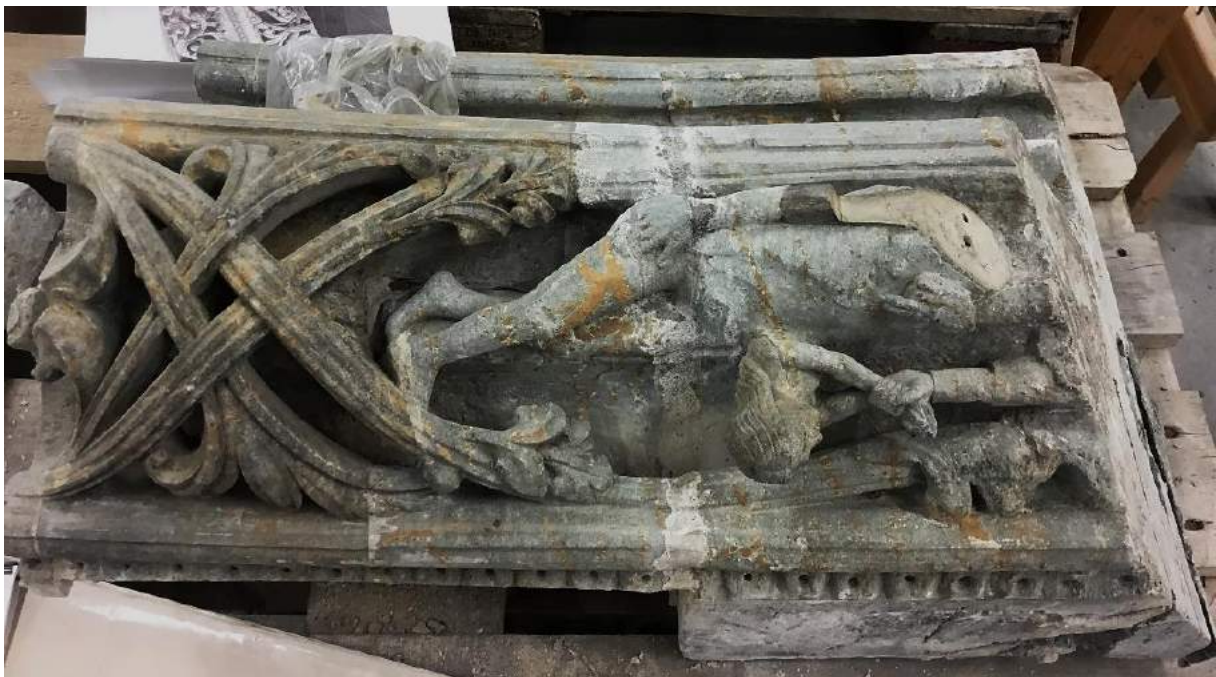
Figur 16. DSU4020660 før restaurering.

I spissen av buen var steinen sterkt fragmentert, noe som kan tilskrives at jerndybler, på tross av at de var innkapslet i blykappe, hadde korrodert og ekspandert. I forbindelse med demonteringen hadde flere deler løsnet og/ eller falt av. Profilet hadde mindre skader mot fugen, og som man ser av fig.16 har blant annet Adams overarm og skulder (tidligere reparasjon) falt av.

Deler tilhørende det skulpturelle elementet ble limt på plass, deriblant Adams arm/ skulder og et händleddsfragment.

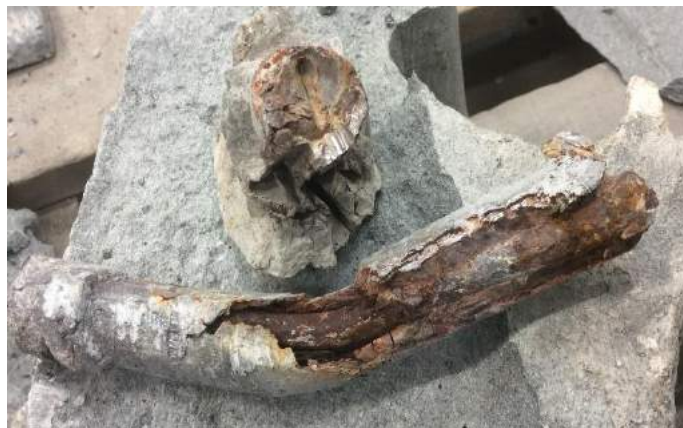
*Figur 17. Rusten jerndybel i blykappe.*

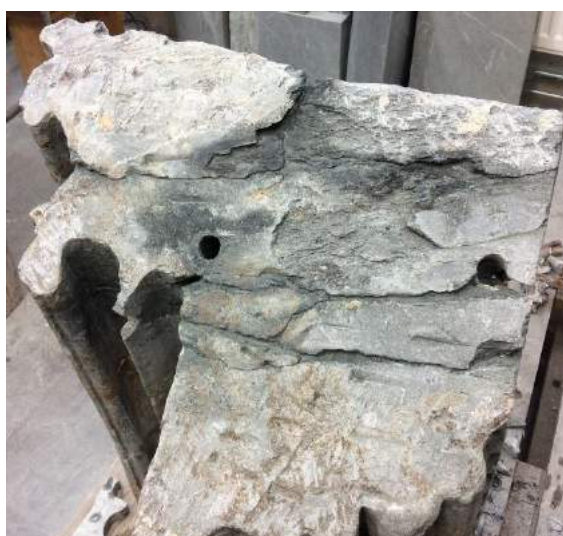
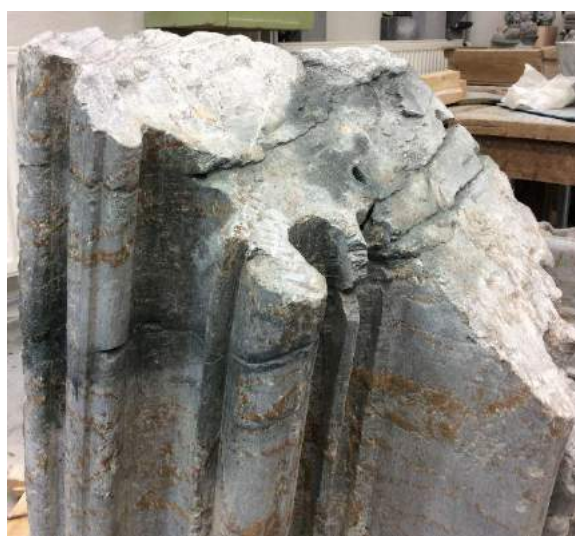
*Figur 18. Eksempel på utført sammenliming. Deler i spissen av buen limt på, til venstre sett ovenfra, til høyre fra siden.*

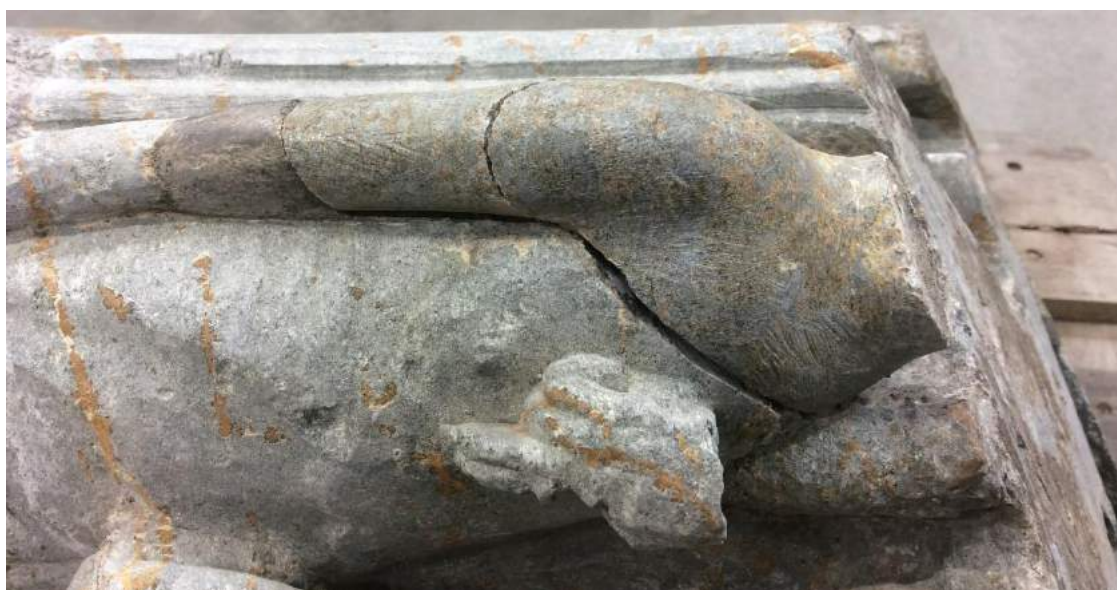
*Figur 19. Adams arm og skulder klar til å limes på.*

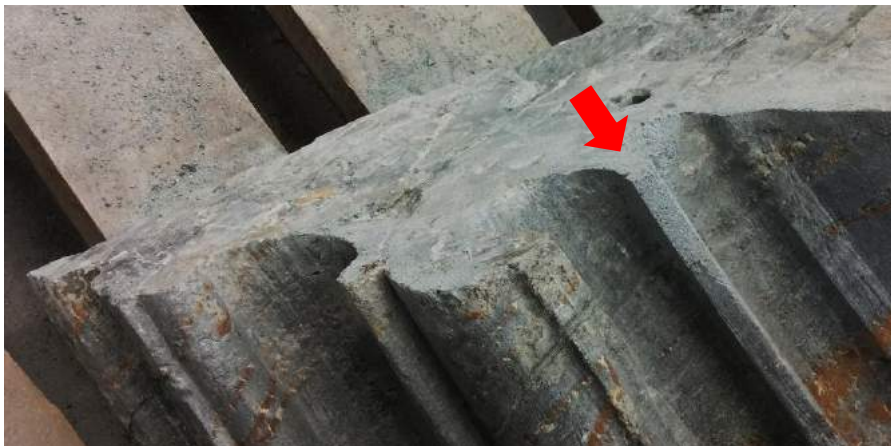
Figur 20. Rød pil peker på reparasjon med restaureringsmørtel på profil.

Overflatesprekker i steinen ble fylt med akryl/ kleberstøvblending og skade i profil ble bygd opp med restaureringsmørtel.

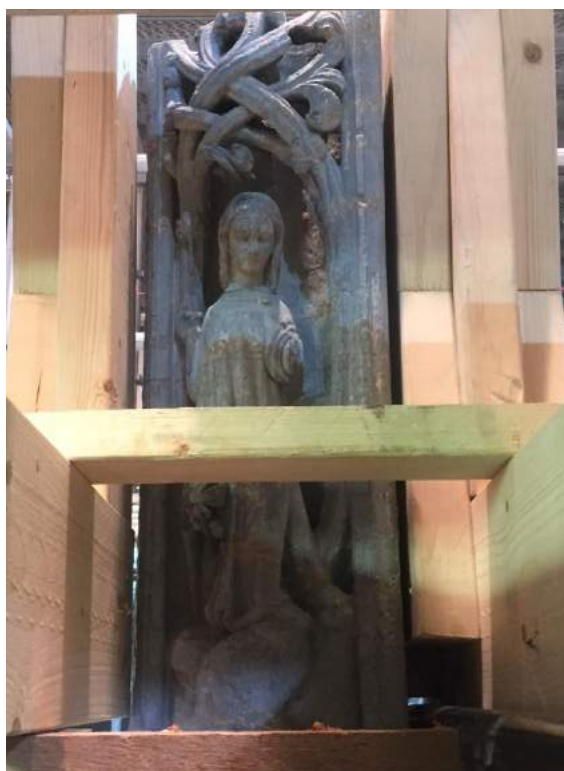
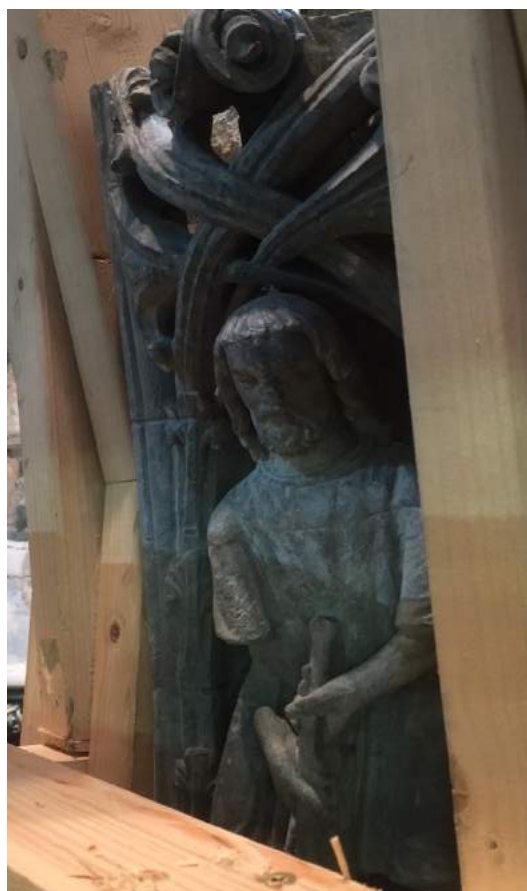
Figur 21. "Eva spinner" og "Adam graver" kompletteres når buestøtten fjernes.

Som tidligere nevnt måtte to objekter i indre ornamentbue («Adam graver» og «Eva spinner») mures opp før arbeidet med kompletterende tiltak på skulpturelle elementer ble iverksatt. For ordens skyld kan nevnes at øvrige tiltak på disse er utført. Kompletterende tiltak kan først utføres etter at buestøtten er fjernet.<sup>4</sup>

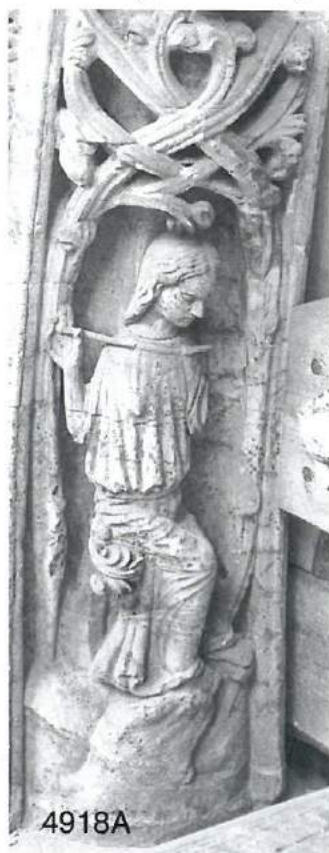
4918A

Bortfalte  
deler. Tråd og  
tommel var  
der på 50-  
tallet.

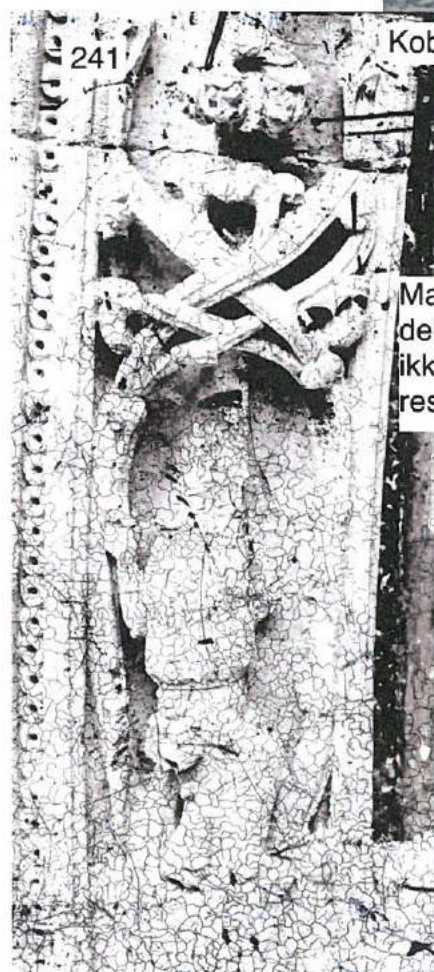
241

Kobberstift

Manglende  
deler, trolig  
ikke tidl.  
rest.

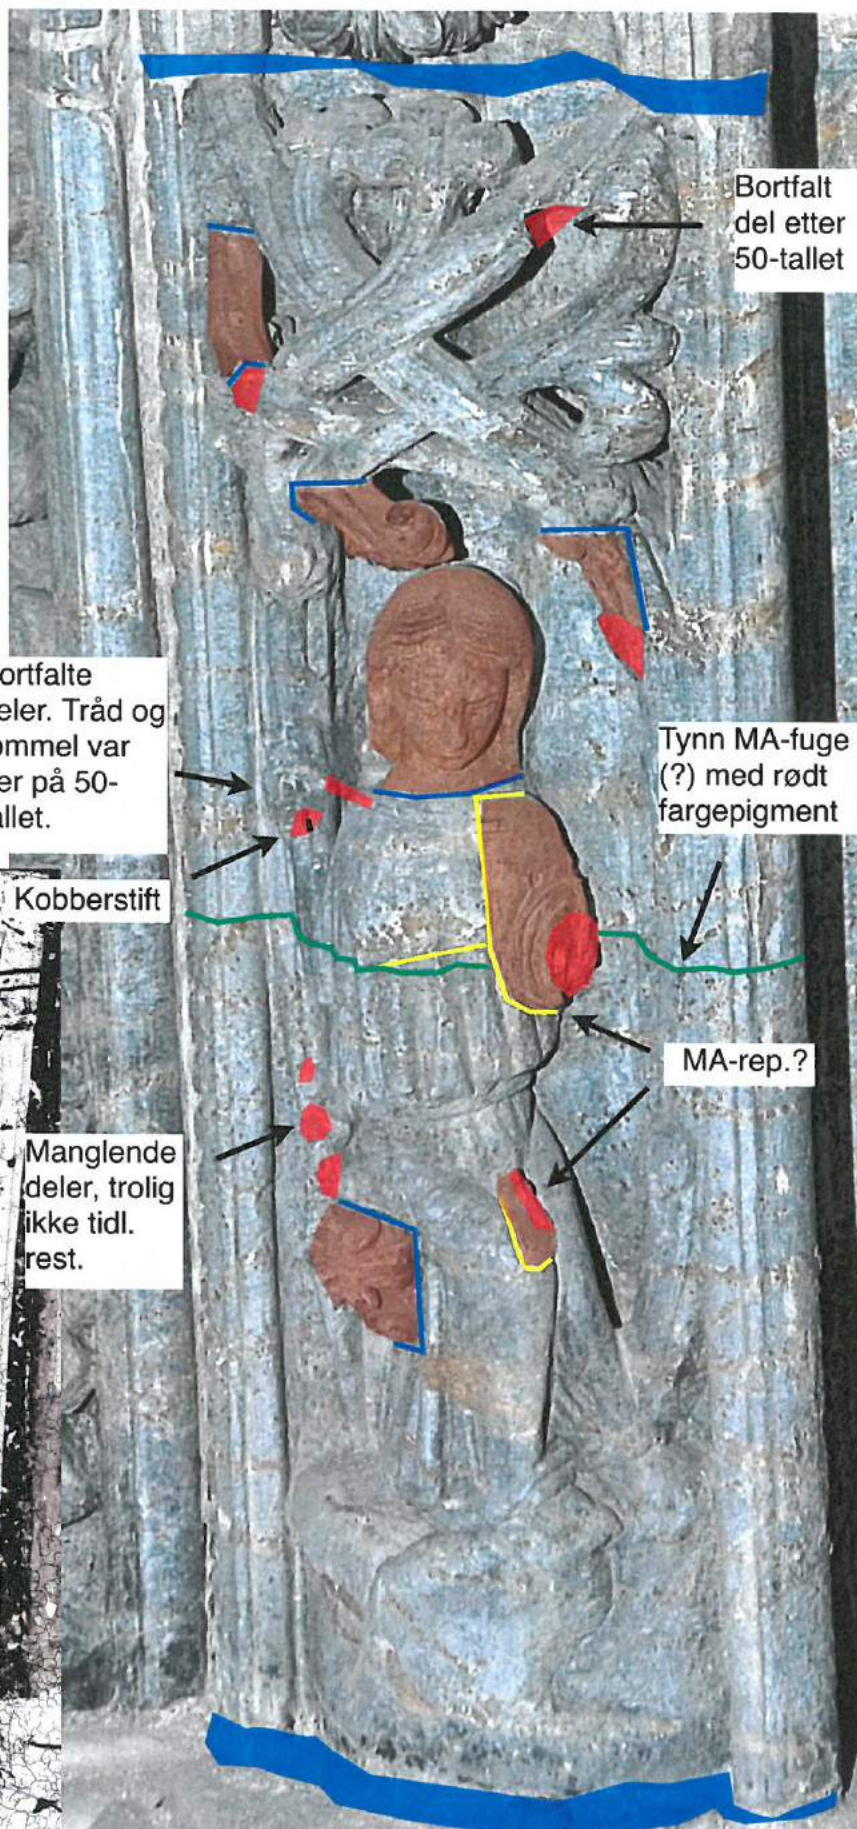
Bortfalt  
del etter  
50-tallet

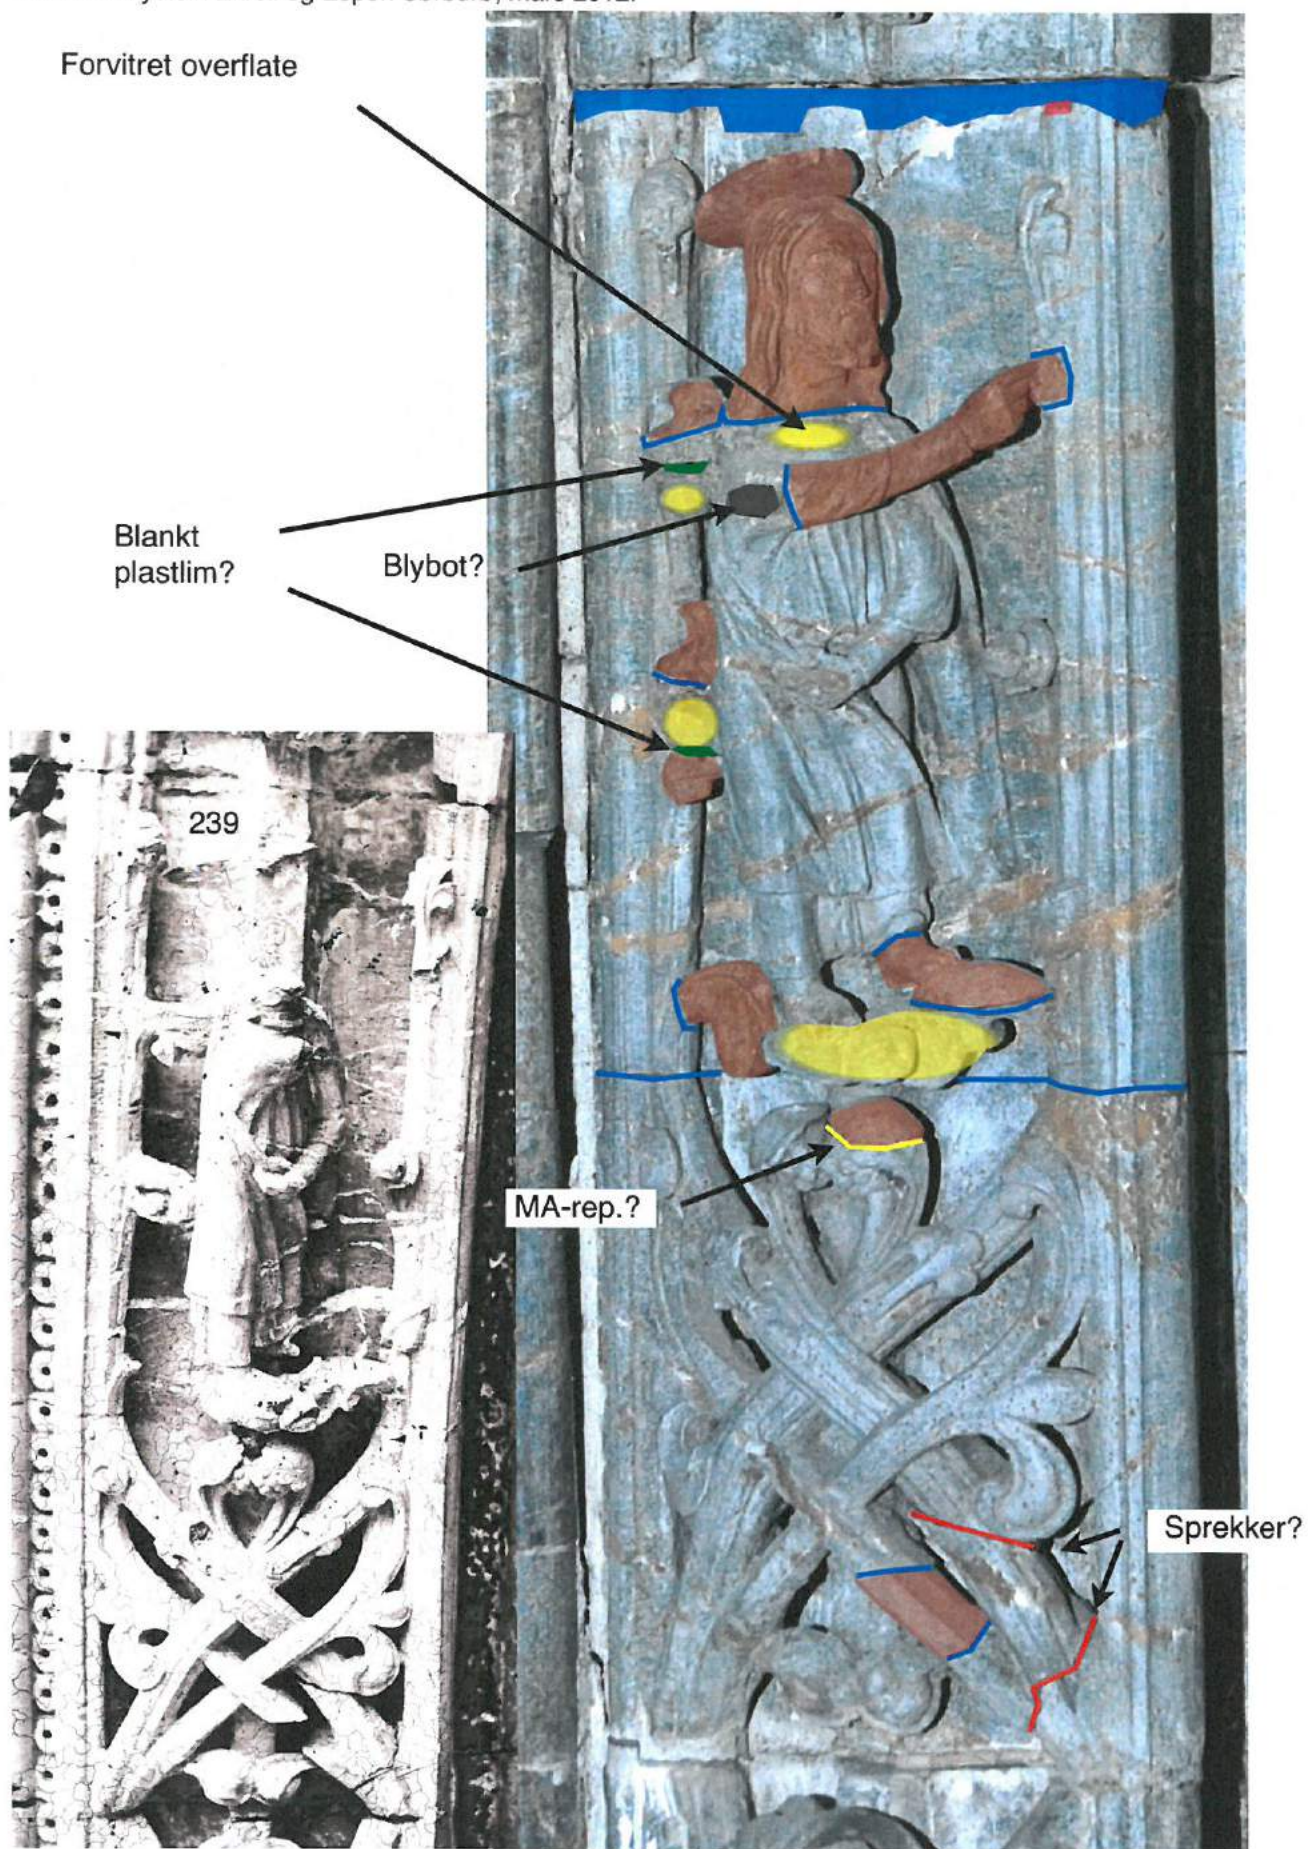
DSU 402 0610 Ingen nye skader etter demontering

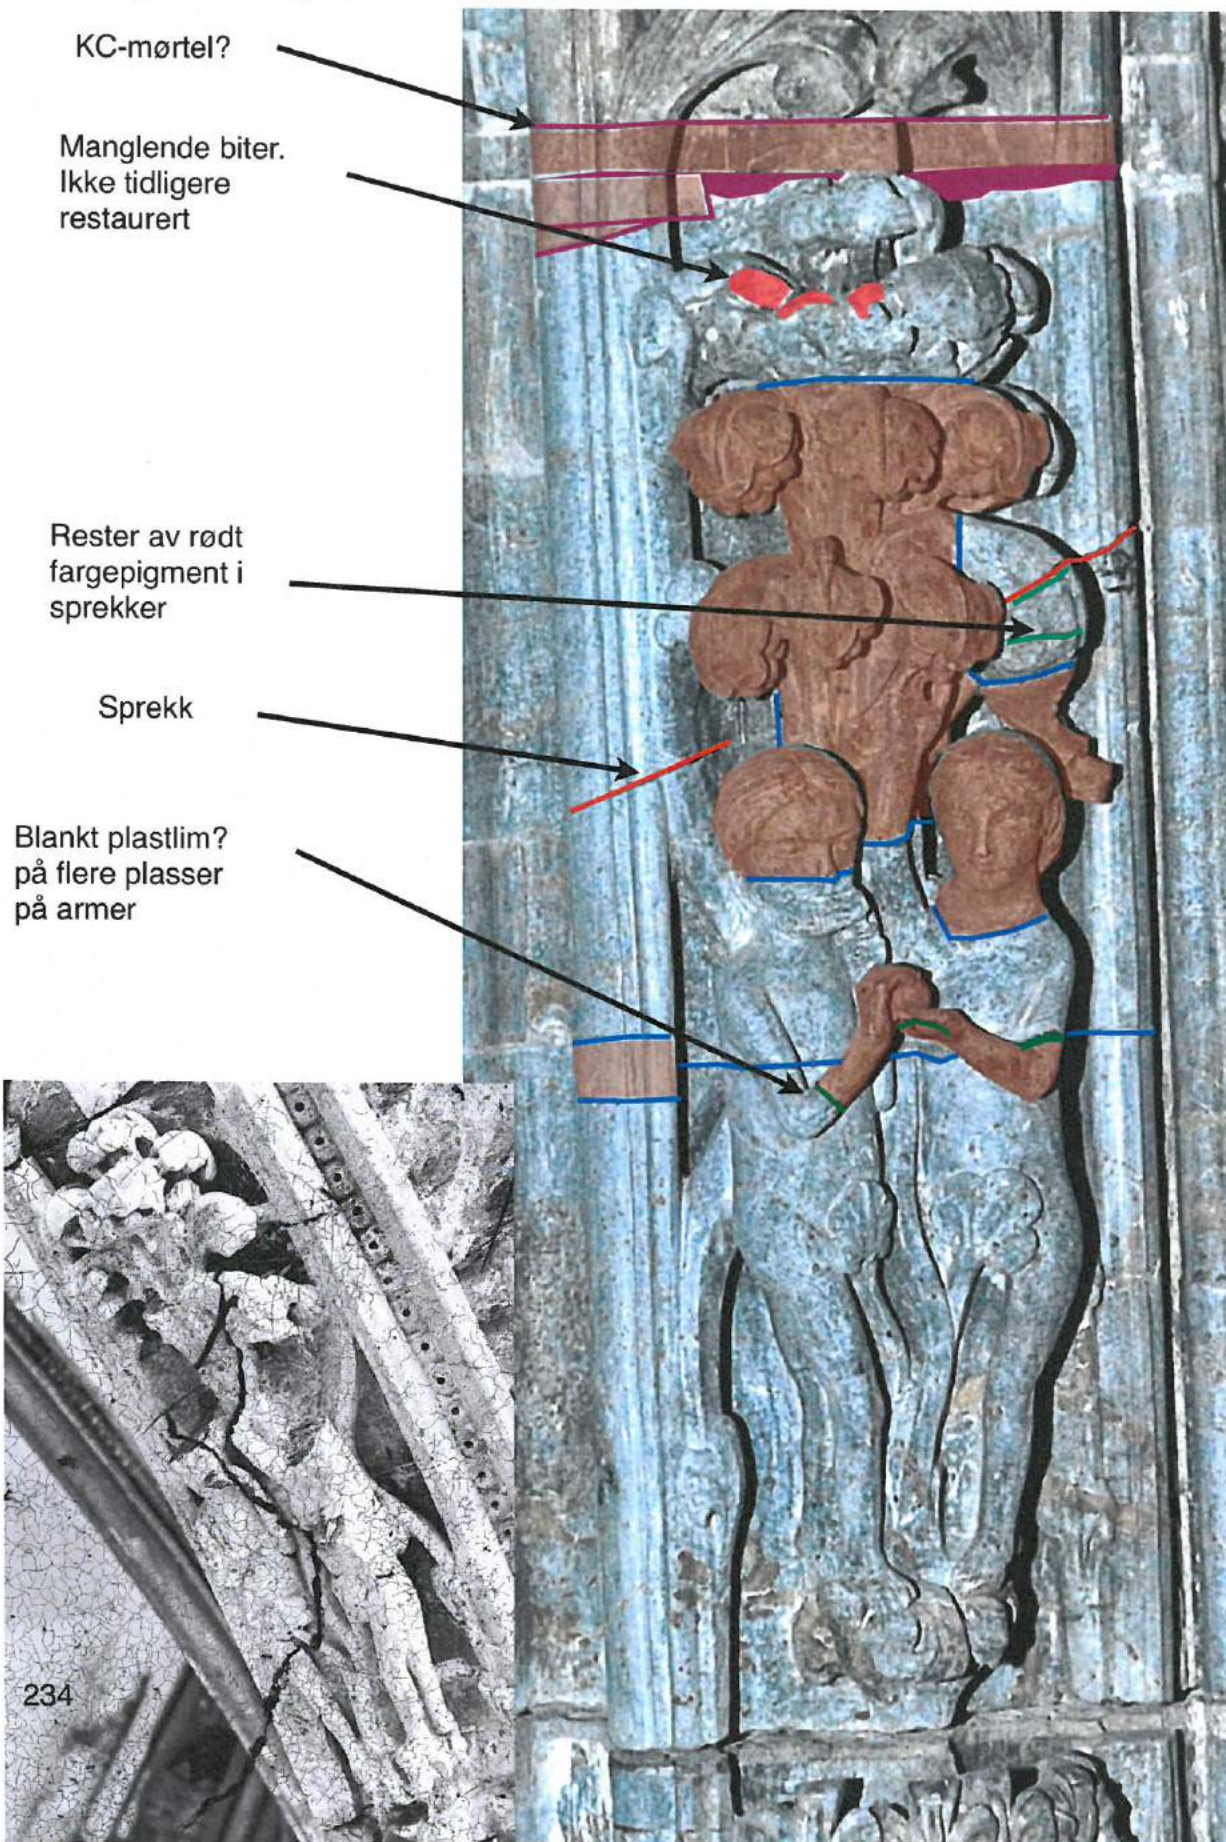
DSU 402 0680 Ingen nye skader etter demontering

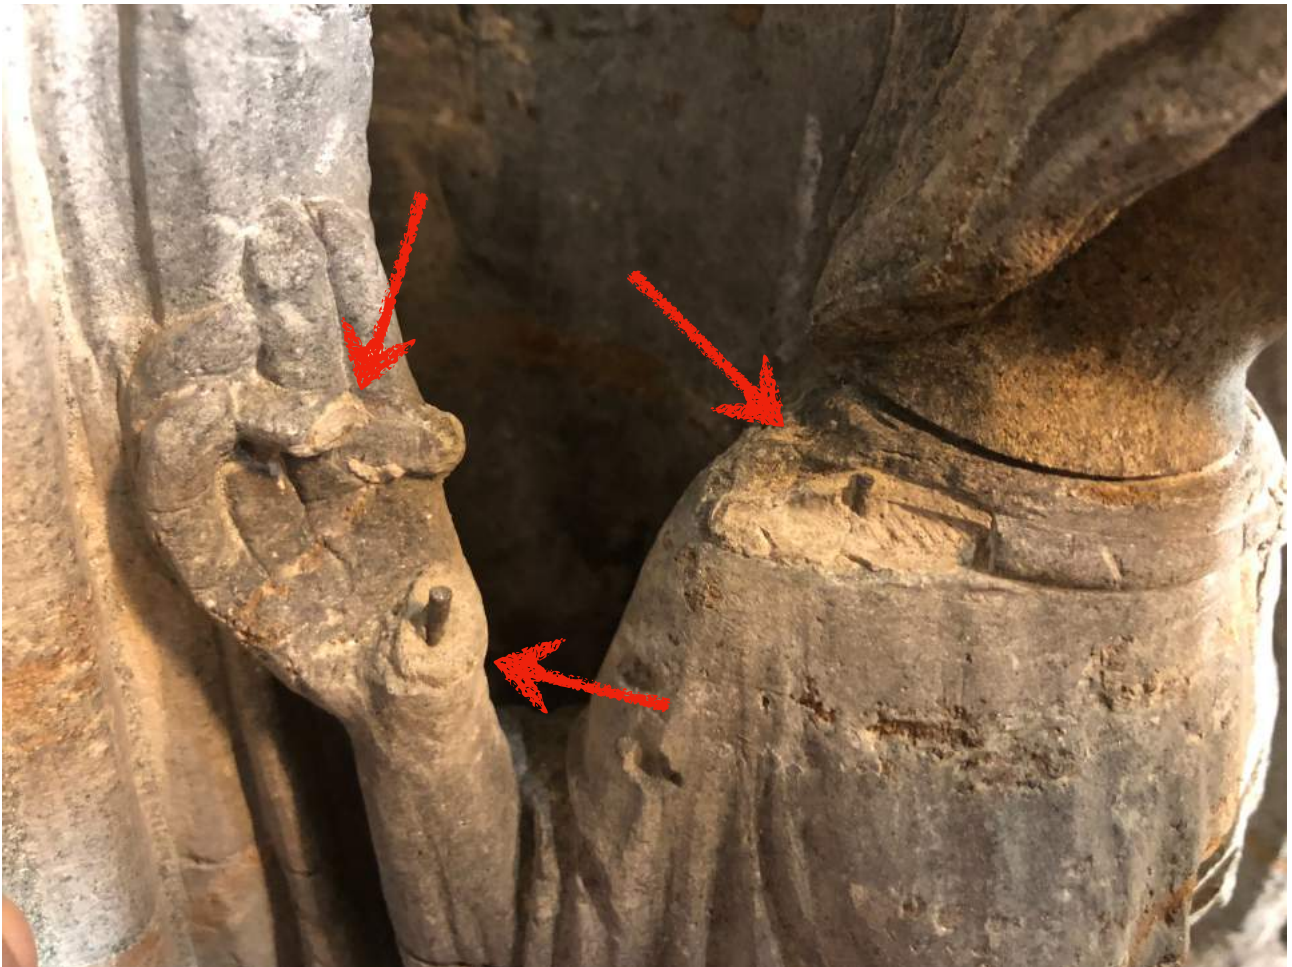
**Figur 0.5.:**

Viser «tomtene» som trolig ble laget på 1870-tallet for å erstatte tommel og tråd. På bildet vises både sementmørtel og kobberstift for tommel og tråd. Å fjerne sementmørtelen er fordelaktig for å få en god tilpasning med de nye klebersteinsbitene som skal komplettere hånd og tråd. Det vil ikke være behov for å fjerne originalstein. Kobberstiftene kan kanskje gjenbrukes, eller erstattes ved behov.

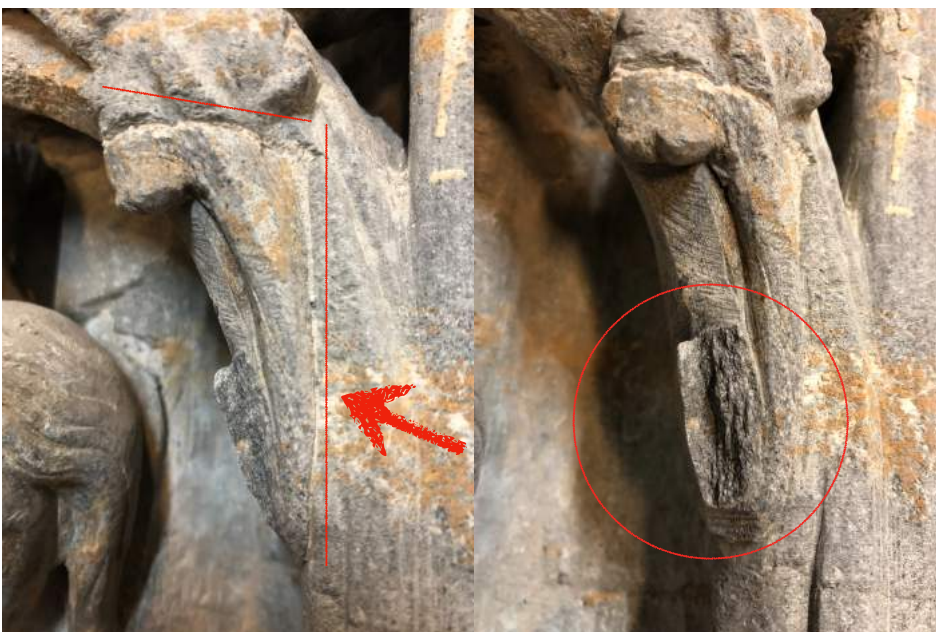
**Figur 0.6.:**

Bildet viser toppfeste-punktet for spinne-kjeppen. Til venstre kan vi se den vertikale og horisontale sement-fugen som er stein-innfellingen. Bruddflaten synes tydelig på bildet til høyre. Det vil ikke være behov for å gripe inn i middelaldersteinen for å gjeninnføre atributtet. En overgang til den nye biten kan gjøres med svært små inngrep i 1870-talls-innfellingen.

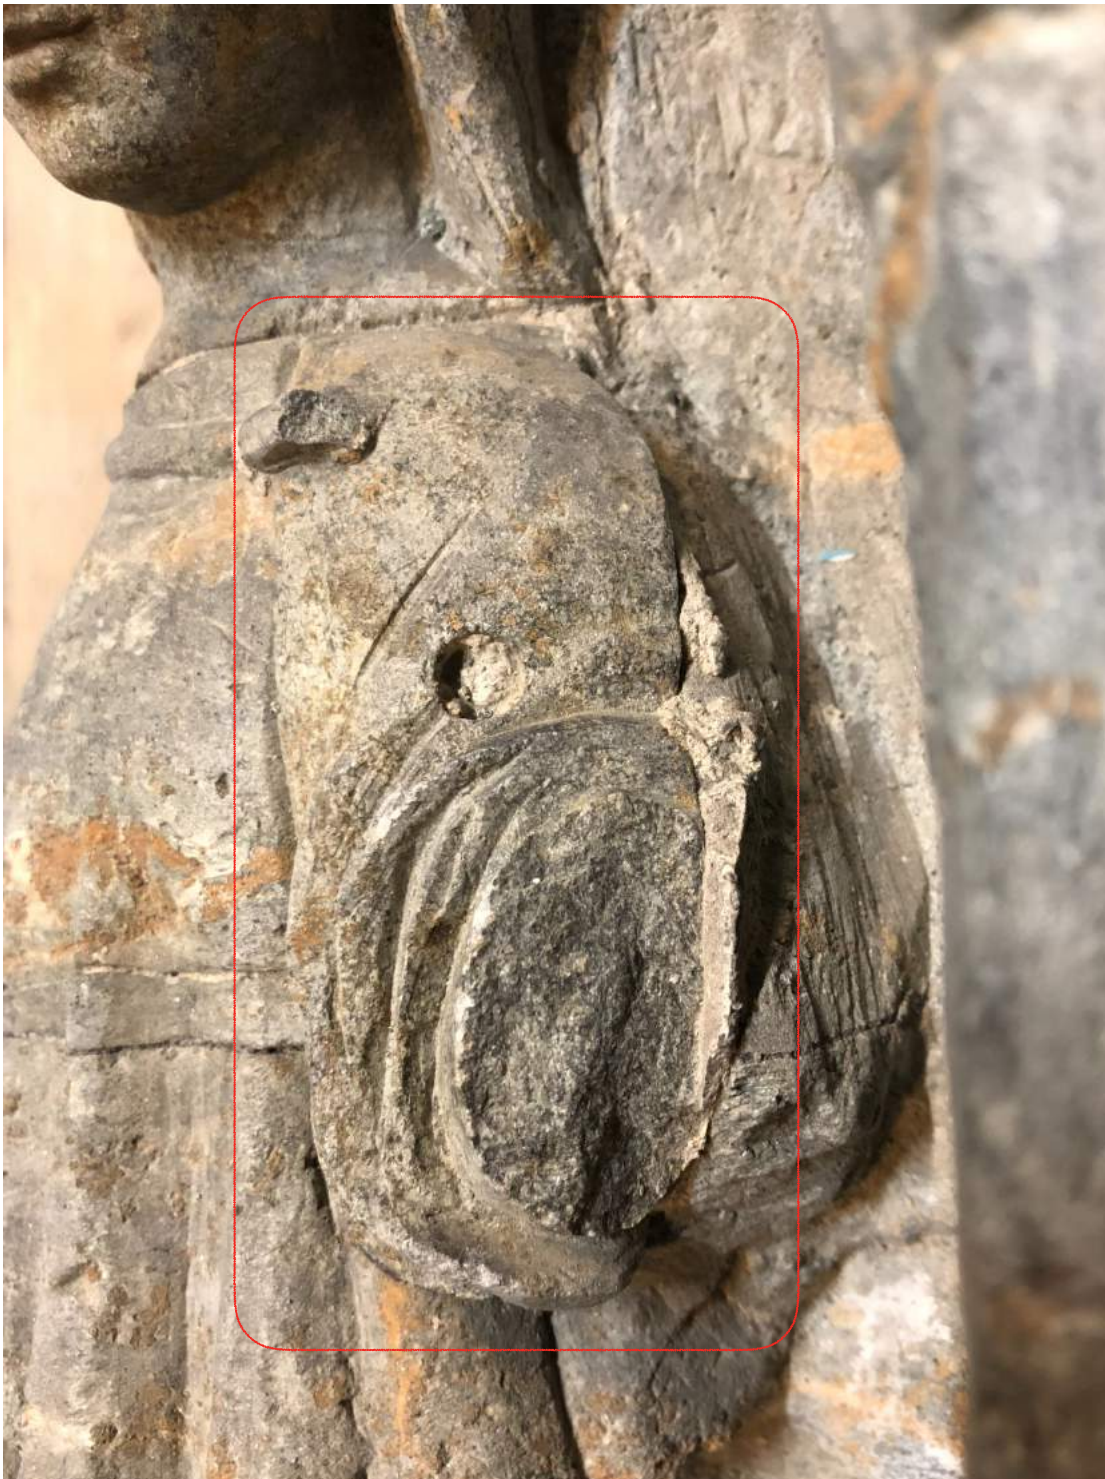
**Figur 0.7.:**

Det midterste festepunktet for spinne-kjeppen. Figur 0.4 viser en annen vinkel for samme innfelling. Hele venstre skulder og foldene i ermet er en del av 1870-talls-innfellingen. Vi kan tydelig se den vertikale sementfugen på fotoet. Bruddflaten mot armen/kjeppen synes også godt. Et boret hull i innfellingen stammer trolig fra en innfesting av spinnekjeppen mot ermet. Det er usikkert om underarm og hånd har vært komplettert på 1870-tallet. Figur 0.2. viser lite spor av en hånd eller underarm. En arm ville i alle tilfeller kunne støttet og forsterket den tynne spinnekjeppen dersom arm/hånd var løftet vertikalt i kjeppens retning. Det vil ikke være behov for å gripe inn i middelaldersteinen for å gjeninnføre attributtet. En overgang til den nye biten kan gjøres med svært små inngrep i 1870-talls-innfellingen.

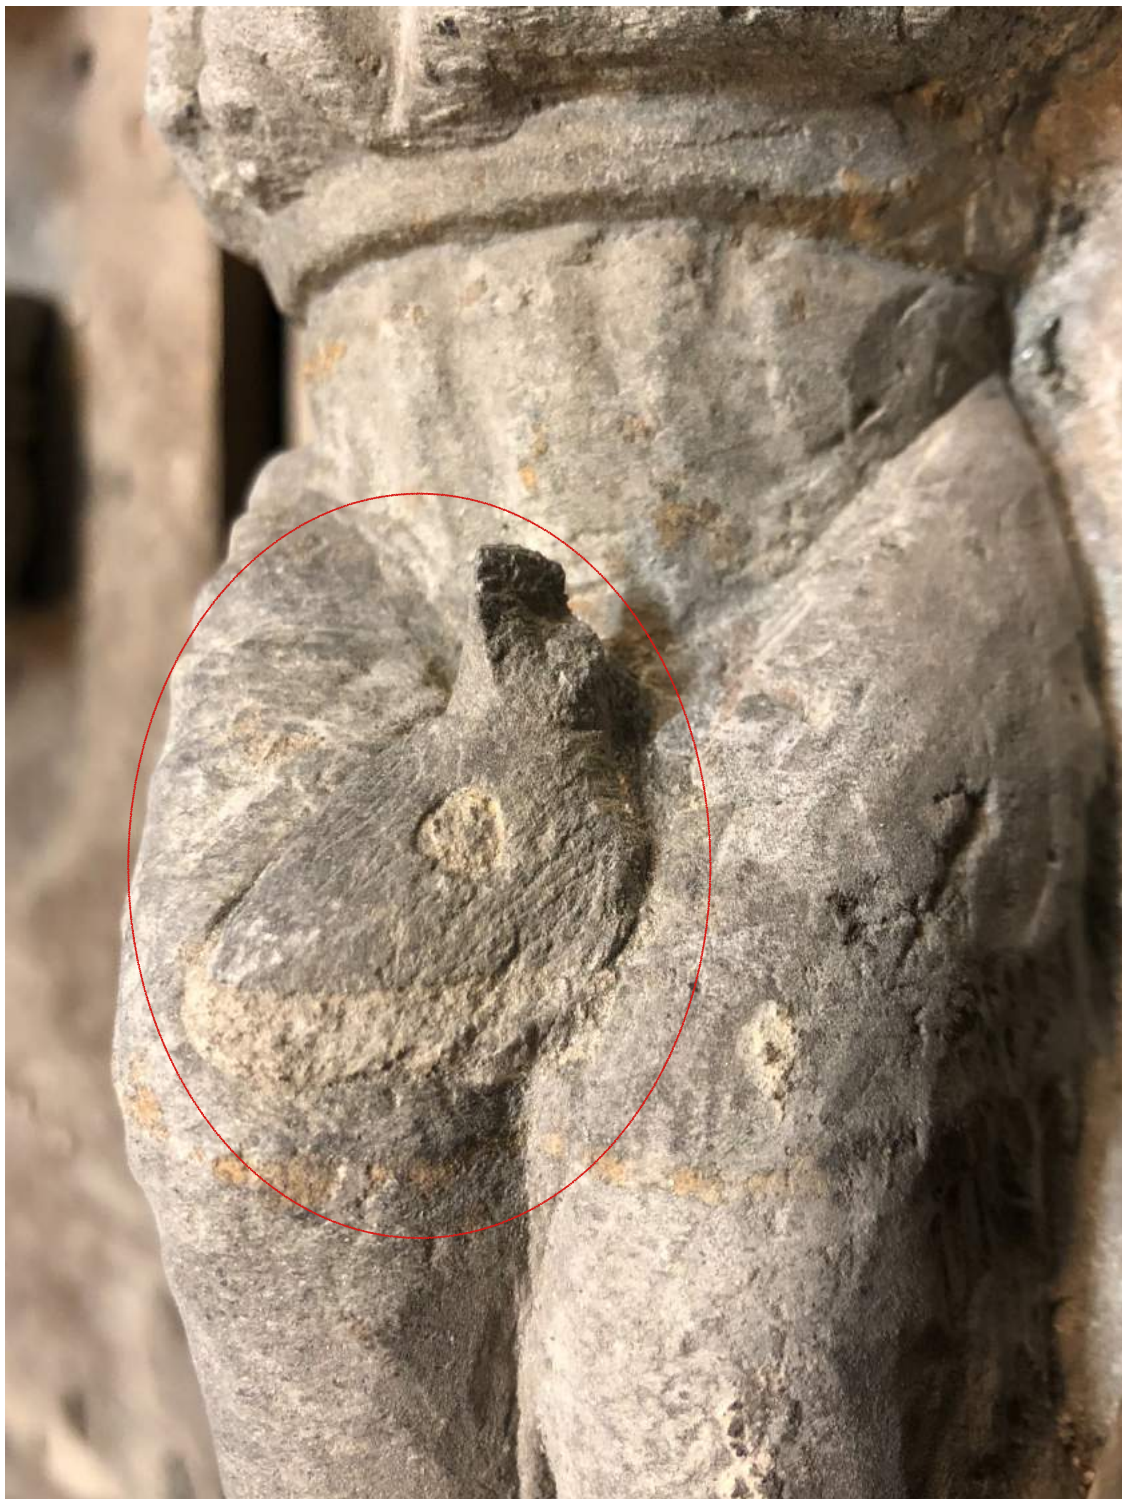
**Figur 0.8.:**

Det nederste festepunktet for spinnekjeppen. Vi kan tydelig se den tykke sementfugen på fotoet. Et hull i innfellingen er fylt med mørtel og skjuler trolig en kobberstift. En overgang til den nye biten kan gjøres med svært små inngrep i 1870-talls-innfellingen. For å sikre en bedre innfesting av den nye innfellingen kan man vurdere å fjerne 1870-talls-innfellingen helt og erstatte denne. Det vil ikke være behov for å gripe inn i middelaldersteinen for å gjeninnføre atributtet.
