NIDAROS DOMKIRKES  
RESTAURERINGSARBEIDER

## **Restaurering av stein i Kongeinngangens hovedbue**

## RESTAURERING AV STEIN I KONGEINNGANGENS HOVEDBUE

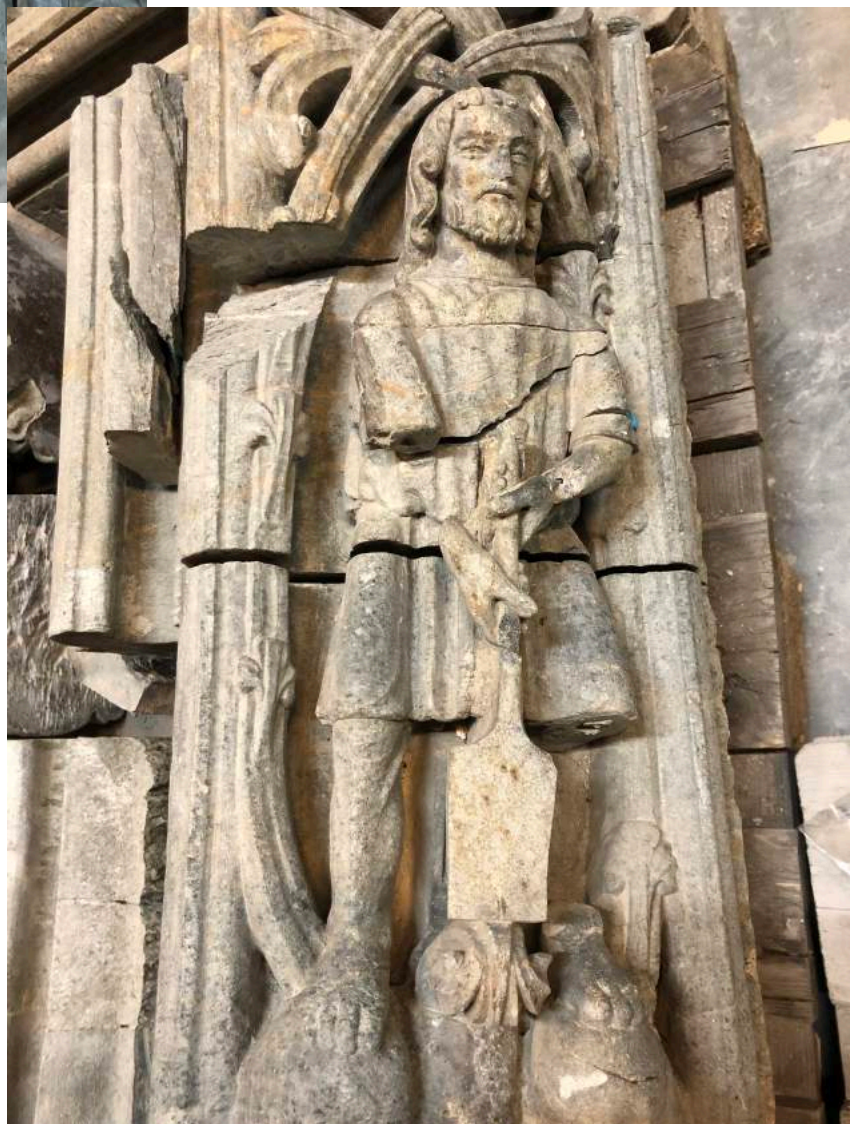
**Figur 0.4.:**

Bildet til høyre viser dagens situasjon etter demontering. Mange skader har blitt avdekt og virker dramatiske etter demonteringen. De fleste skadene har også vært der før demontering, men har vært mindre synlige. Under følger en oversikt over de ulike delene, med tanke på restaurering/komplettering.

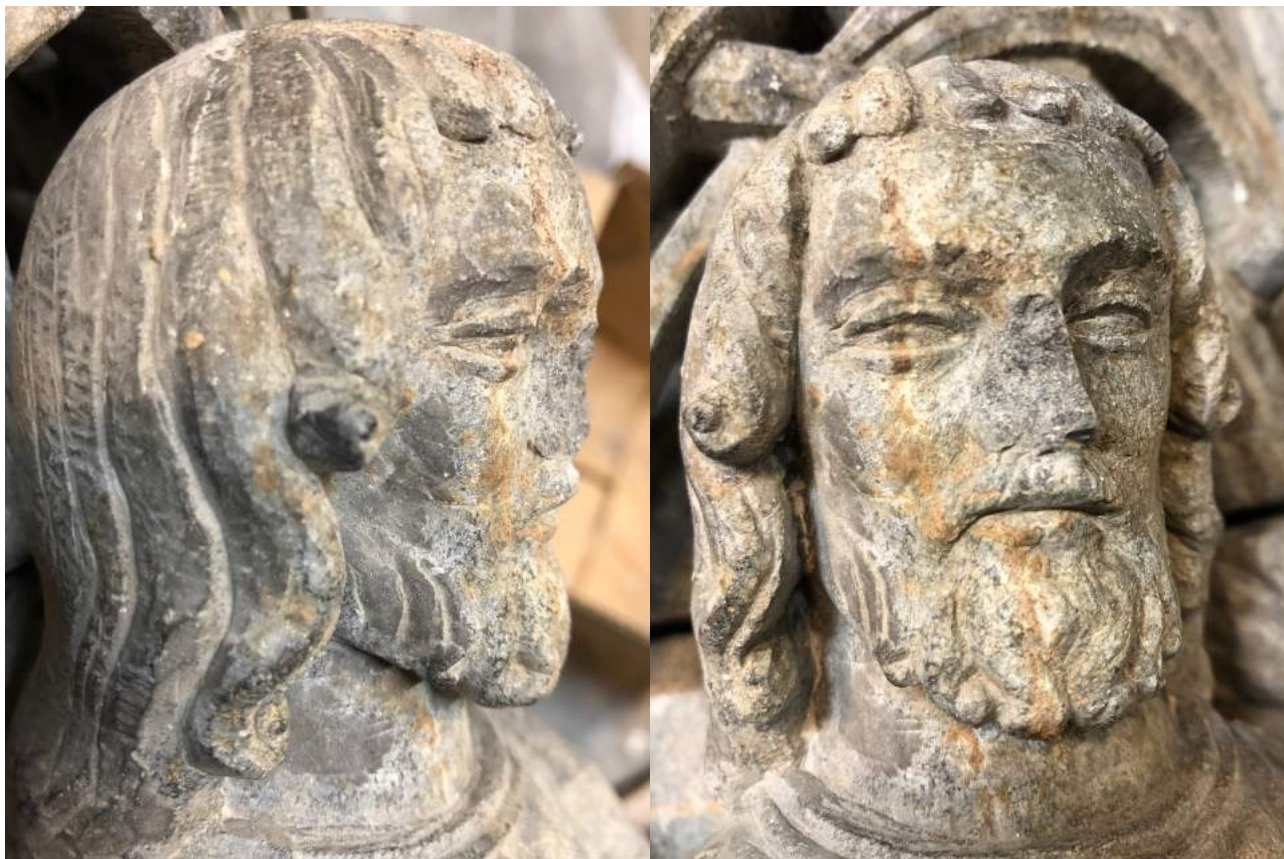
**Figur 0.5.:**

Bildene over viser skaden på Adams nese. Denne skaden har oppstått før demontering av figuren og trolig under arbeid på Kongeinngangen i 2010/2011. Vi har et godt fotogrunnlag for å gjenskape nesen. Hodet ble hugget på 1870-tallet. Et hode uten en nese får et hodeskalle-aktig uttrykk og mister mye av sitt menneskelige preg.

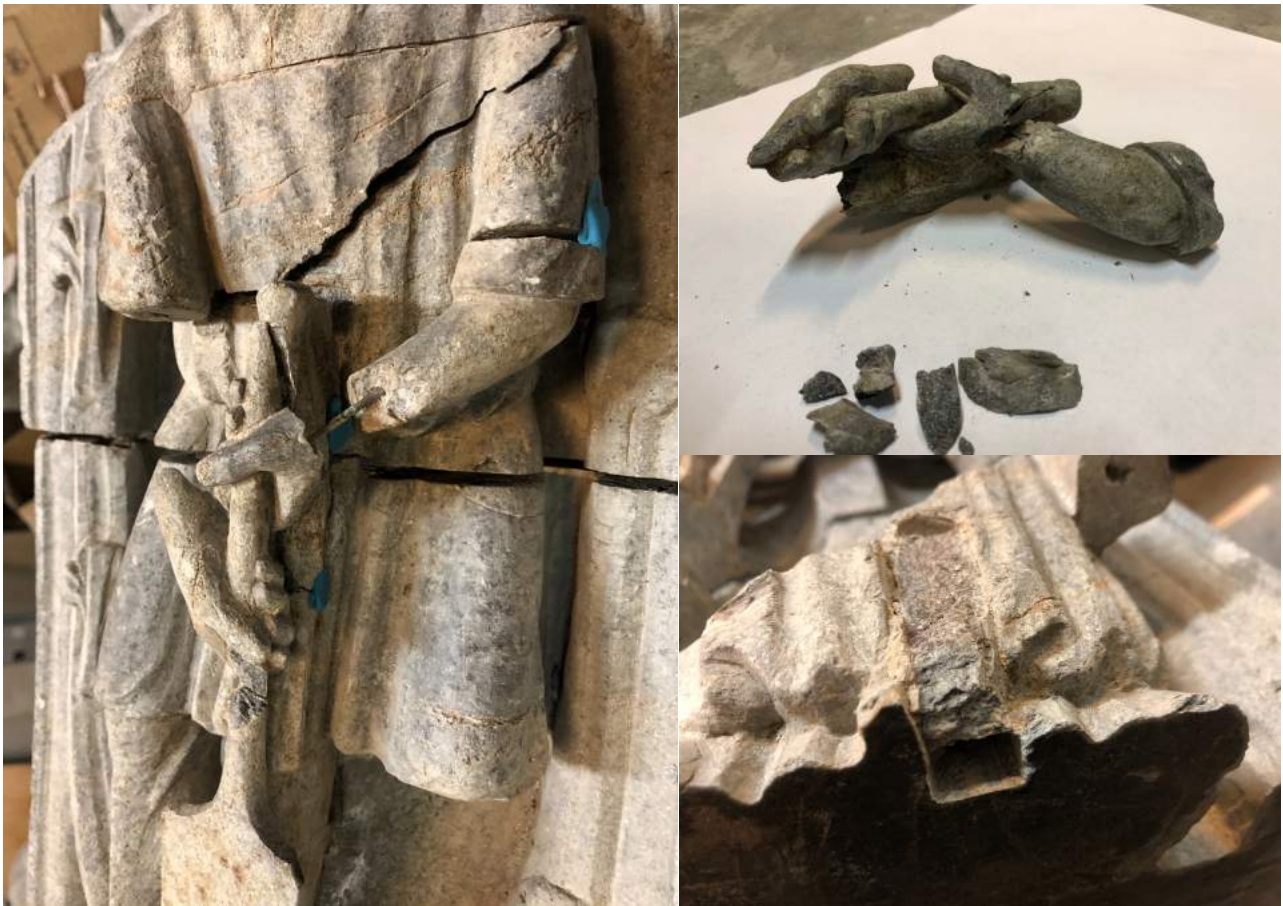
**Figur 0.7.:**

Adams venstre underarm og hånd; høyre hånd; spadeskaft og støttedel i stein bak spadeskaftet er svært ødelagte og har store knusningsskader. Dette skyldes at denne 1870-talls-restaureringen går på tvers av en i utgangspunktet syltynn middelalderfuge. Denne fugen ligger i Adams hoftehøyde og da disse delene ikke lenger satt sammen ved demontering ble de tynne svake delene med armer og spadeskaft knuste av bevegelser mellom øvre og nedre del av skulpturen. Det vil kanskje være mulig å benytte deler av 1870-tallsbitene av armer/hender/spadeskaft, men langt enklere og mer varig å skifte større deler av dem, eller til og med alle de knuste delene med nye. Ingen av valgene vil gripe inn i middelalderdelene av steinen og vi har svært god dokumentasjon til å gjøre en god restaurering. Bildet nederst til høyre viser hvordan støttedelen til spadeskaftet er hugget inn og festet til Adams kropp.

For å unngå fremtidige skader på disse delene kan det være aktuelt å dele armer/spadeskaft horisontalt i samme høyde som fugen mellom øvre og nedre del av skulpturen, men dette blir en teknisk/praktisk avgjørelse som må sees nærmere på under utførelse av arbeidet.
