# Rapport. Utbedring av skader på Nidaros Domkirkes nordportal September 2018.

## Utbedring av skader Nidaros Domkirkes nordre portal

**Utført:** 03.09. – 14.09. 2018.

**Utførelse/ rapport:** NKS v/ Ståle Gjersvold (SG) og Eva Stavsjøien (ES)

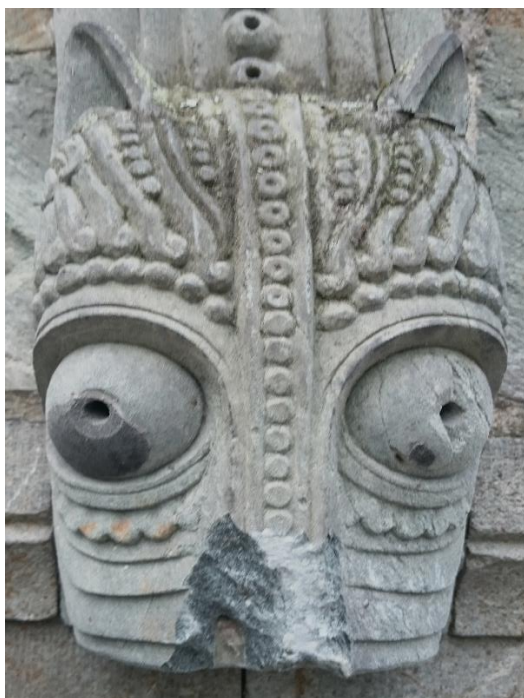
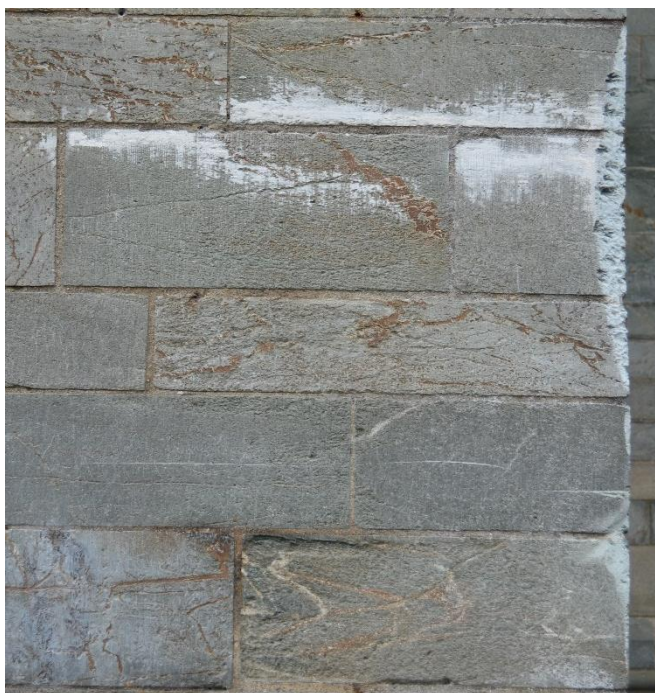
Mandag 9. oktober 2017 ble det oppdaget skader på Nidaros Domkirkes nordre portal. Et dyrehode som avslutter dekklisten på portalens vestre side var påført en bruddskade på nesen. Videre var fire kvadersteiner på nord-vestre hjørne påført skader og tilliggende veggliv mot nord oppskrapet.<sup>1</sup>

*Figur 1. Skadet nese, veggliv og hjørne. (Foto til høyre: Ronald Hübner, bildet er beskåret).*

Etter vurdering av aktuelle metoder for utbedring av skadene, anbefalte NDR steininnfelling som utbedringstiltak.<sup>2</sup>

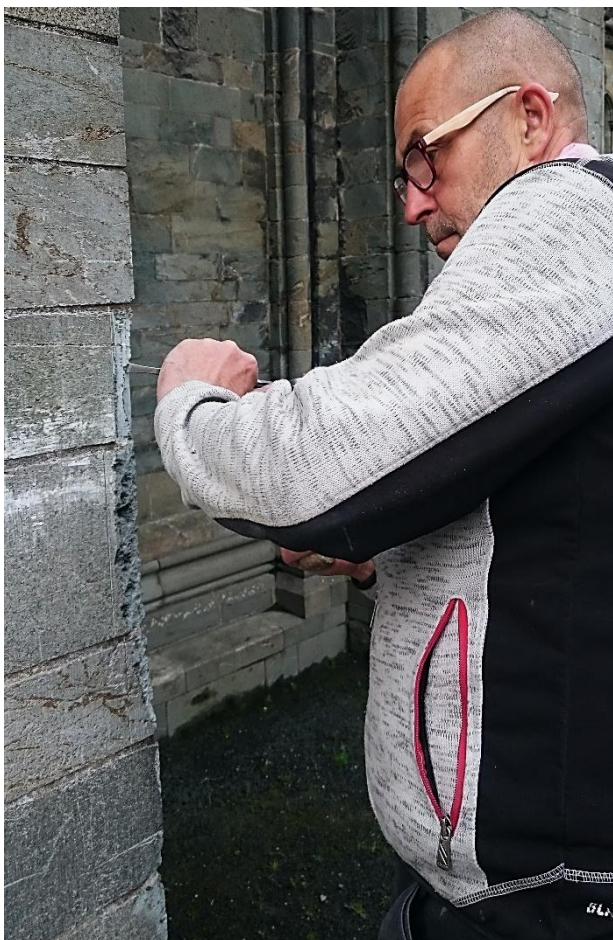
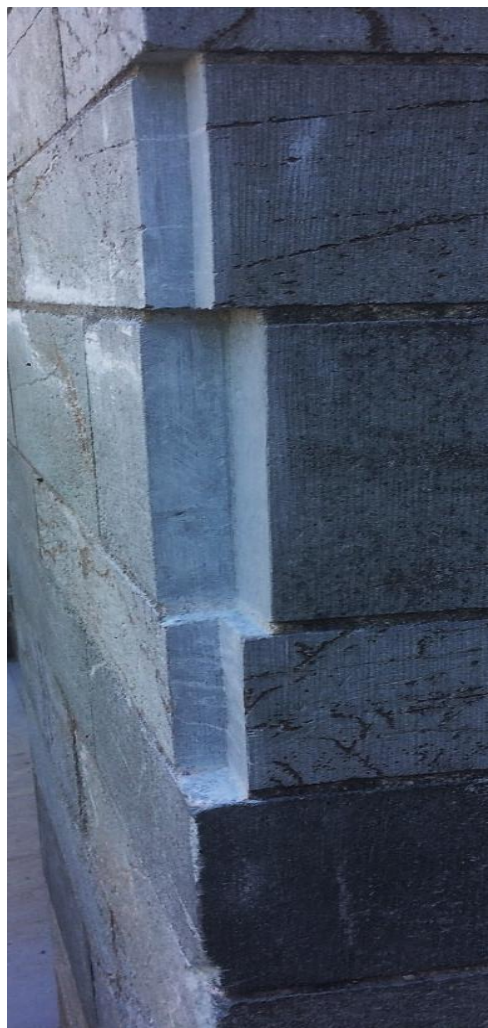
Figur 2. Til venstre: Tilhugging av "tomter" på det skadde hjørnet, til høyre er «tomtene» ferdig hugget.

«Tomtene» ble hugget rettvrinklede, dette for å forenkle tilforming av innfellingssteinene. Steinbiter ble saget etter mål, tilformet og visflatene randhugget. I hjørnet på tomte ble det lagt en streng lim og flatene mot fuger og veggiv ble påført kalkmørtel. Kalkmørtelen som ble benyttet var en hotmix med tilslag av finsiktet sand og pozzolan. Sist nevnte for å gjøre mørtelen svakt hydraulisk og bedre tilpasset fargen på fugene forøvrig. Innfellingssteinene ble deretter presset inn og justert i forhold til vegglivet. Overflødig mørtel ble fjernet og omgivelsene rengjort. Påfølgende dag ble fugene etterkomprimert.

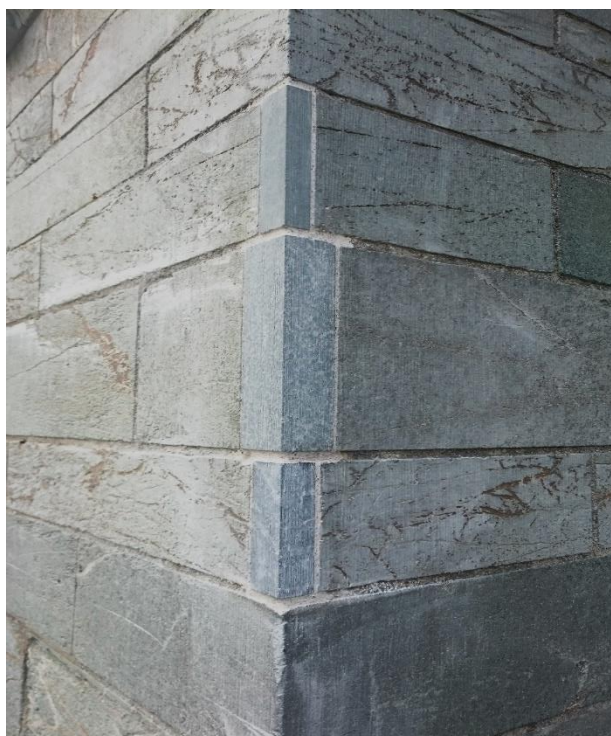
Figur 3. Hjørnet etter utbedring av skadene.

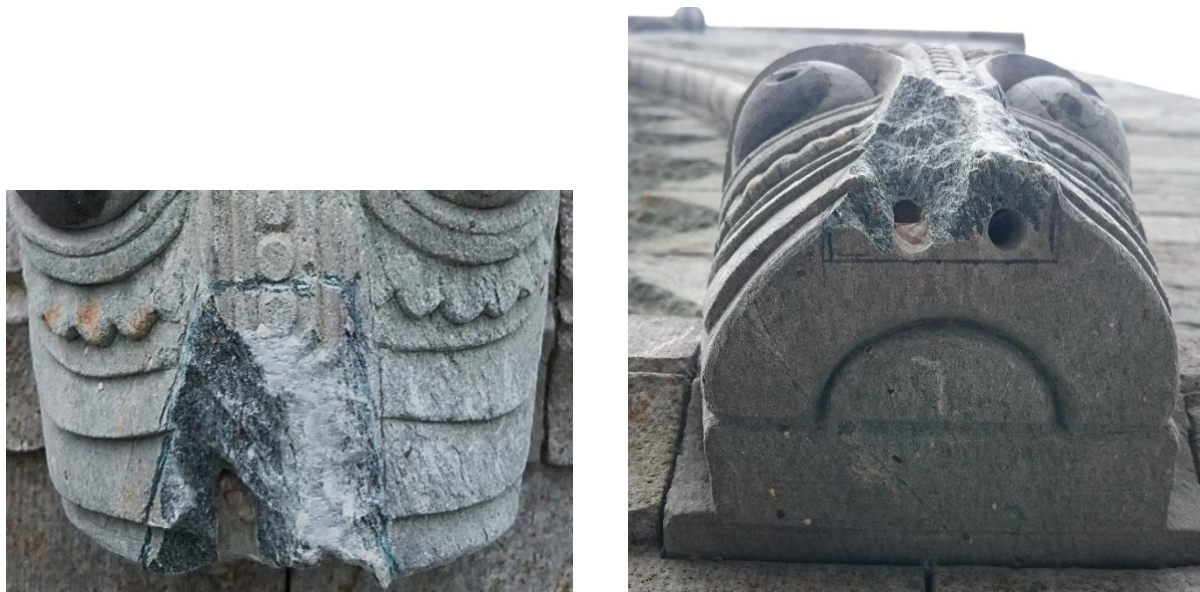
Figur 4. Den skadde nesen merket for hugging av "tomt".

På hodet ble «tomt» til innfellingen merket etter skadens ytterpunkter, men justert for å få rette linjer. Det skadde materialet ble deretter fjernet, slik at vinkelen mellom «tomtas» bunn og sideflatene ble rett. For å forenkle produksjon av innfellingssteinen ble det laget en liten foliemal, nøyaktig tilpasset «tomta». Emnet ble merket, saget og tilformet etter denne før det ble prøvesatt i tomta. Etter små justeringer på stedet kunne innfellingen festes. Rundt kanten av «tomta» ble det lagt restaureringsmørtel.<sup>4</sup> Som festemiddel ble Mapepoxy L påført i midten. Innfellingssteinen ble deretter presset inn i «tomta», overflødig restaureringsmørtel/ lim fjernet og innfellingen sikret mot forskyvning inntil festemidlene hadde herdet.

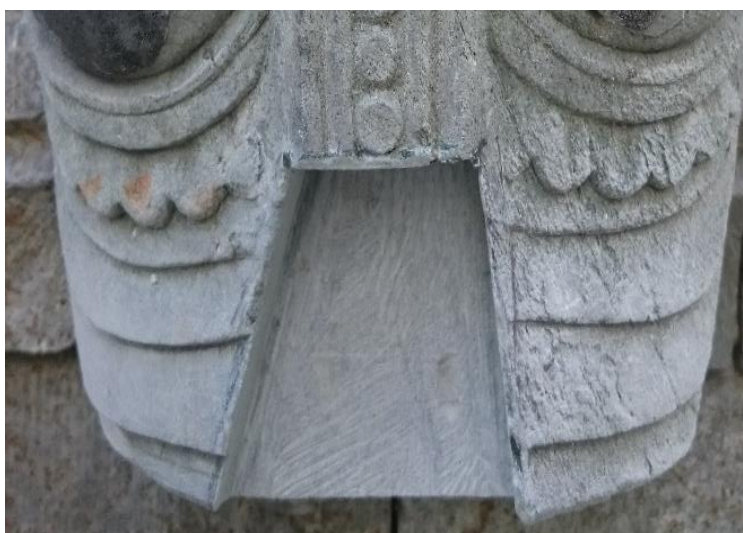
Figur 5. "Tomta" klar til innfelling.

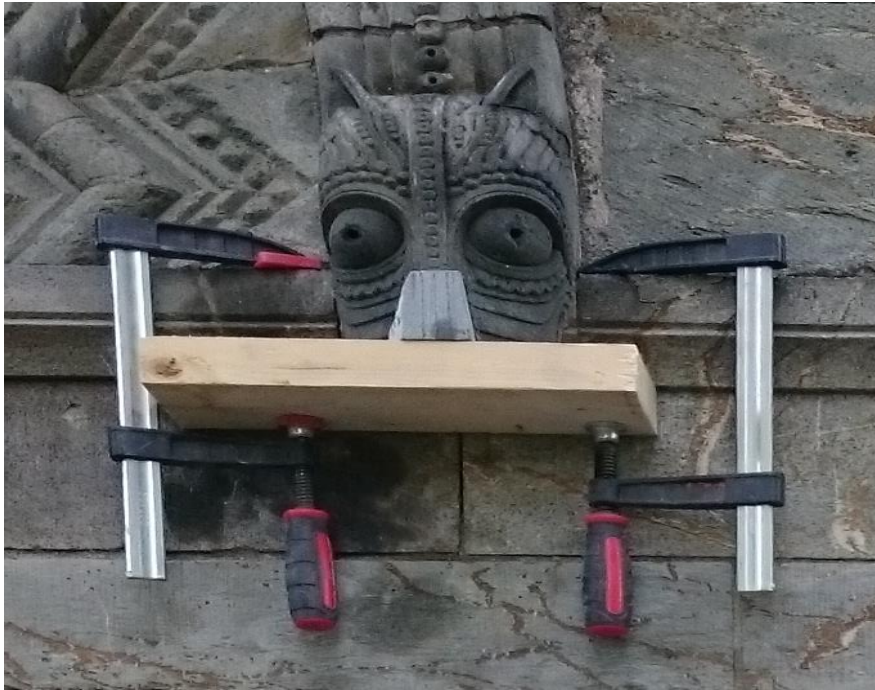
*Figur 6. Innfelling limt og sikret mot forskyvning.*

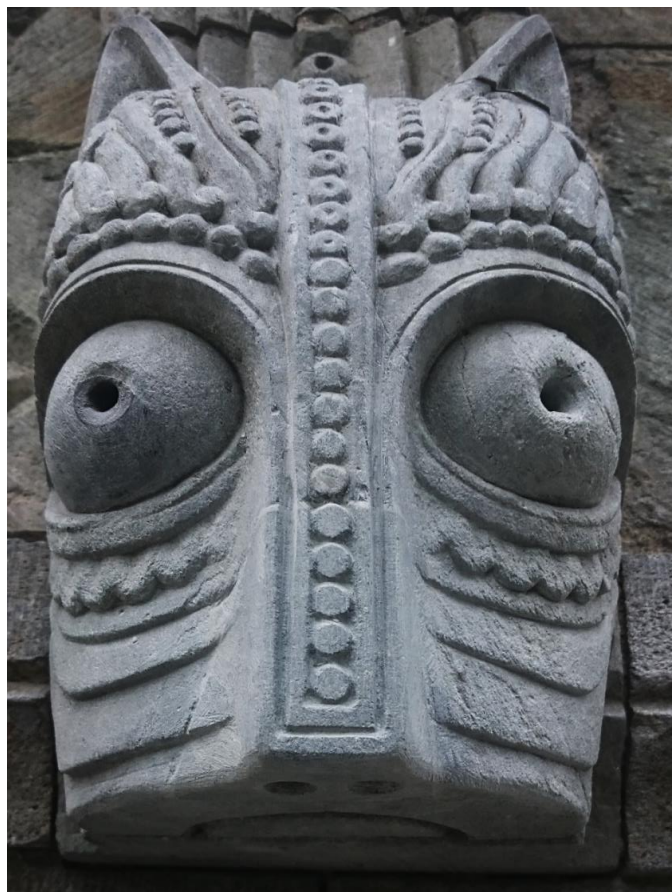
*Figur 9. Innfelling ferdig tilformet (fotografert etter rengjøring av hele hodet).*

Innfellingen ble deretter hugd ferdig på stedet. Veiledende for tilformingen var, i tillegg til holdepunkter i gjenstående deler av hodet, et arkivfoto av eldre dato samt et amatørfoto fra nyere tid.<sup>5</sup> Til formålet ble bildene skrevet ut i helsides A4-format.

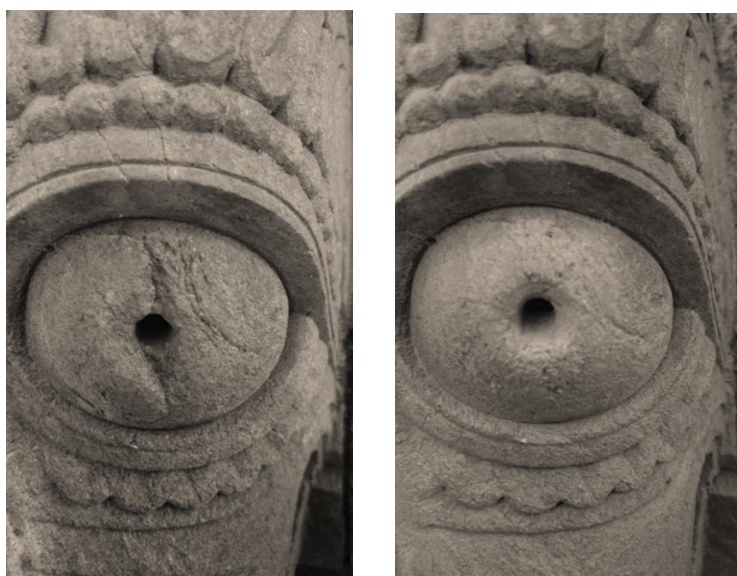
På avstand kunne det se ut til at også hodets vestre øyeeple var påført skade. Dette viste seg å være naturlig nedbryting av materialet i forbindelse med sprekkdannelse parallelt med kløvretningen, et typisk «Trondheimskleberfenomen». Sprekkene var ikke så åpne at de kunne injiseres med konsoliderende middel. For å forsinke videre nedbryting ble manglende deler av øyeeplet bygd opp med restaureringsmørtel.

*Figur 10. Vestre øye før og etter reparasjon. Noen av sprekkene er synlige over øyet*

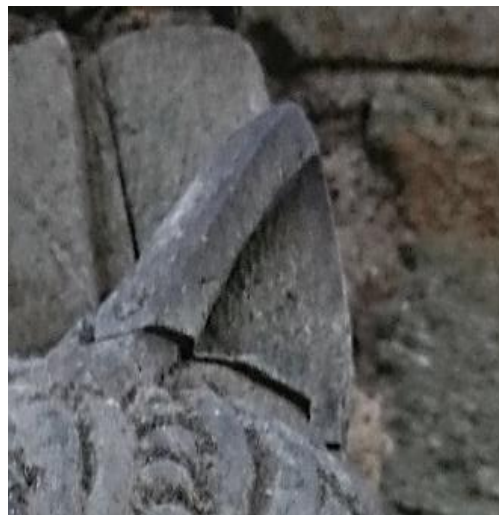
Dyrehodet er tidligere reparert, øret mot vest og en del av overliggende profil er en steininnfelling med åpne fuger. De åpne fugene har tilsynelatende ikke hatt negative konsekvenser, tiltak ble av den grunn ikke iverksatt.

*Figur 11. Tidligere reparasjon med åpne fuger.*

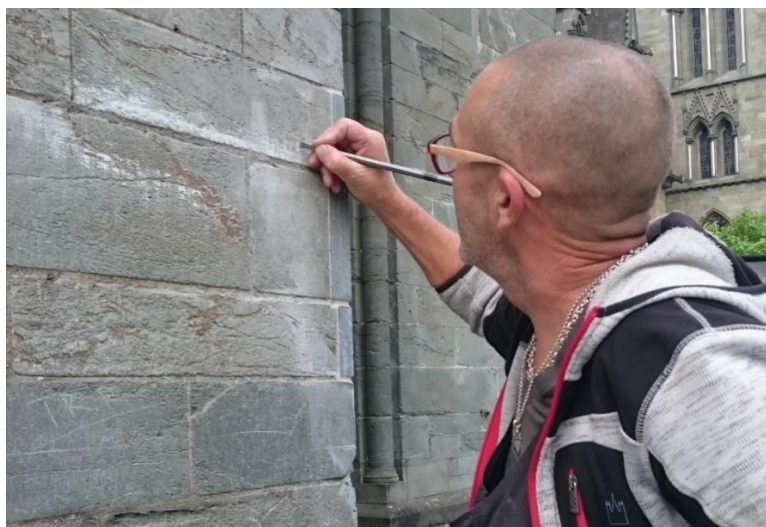
De lyse skrammene på veggen viste seg å være maling eller lakk, ikke klebersteinsstøv som først antatt. Det meste lot seg fjerne med vann og en stiv børste samt forsiktig skraping med meisel i randhuggingens fordypninger.

*Figur 12. Fjerning av "skrammer" på vegg.*

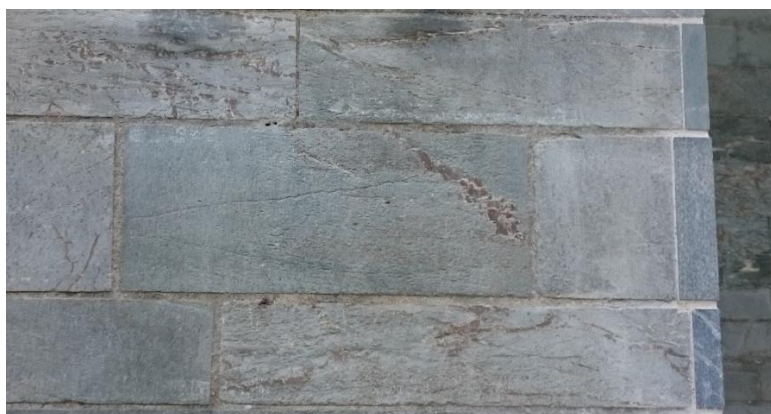
*Figur 13. Det meste av «skrammene» lot seg fjerne.*

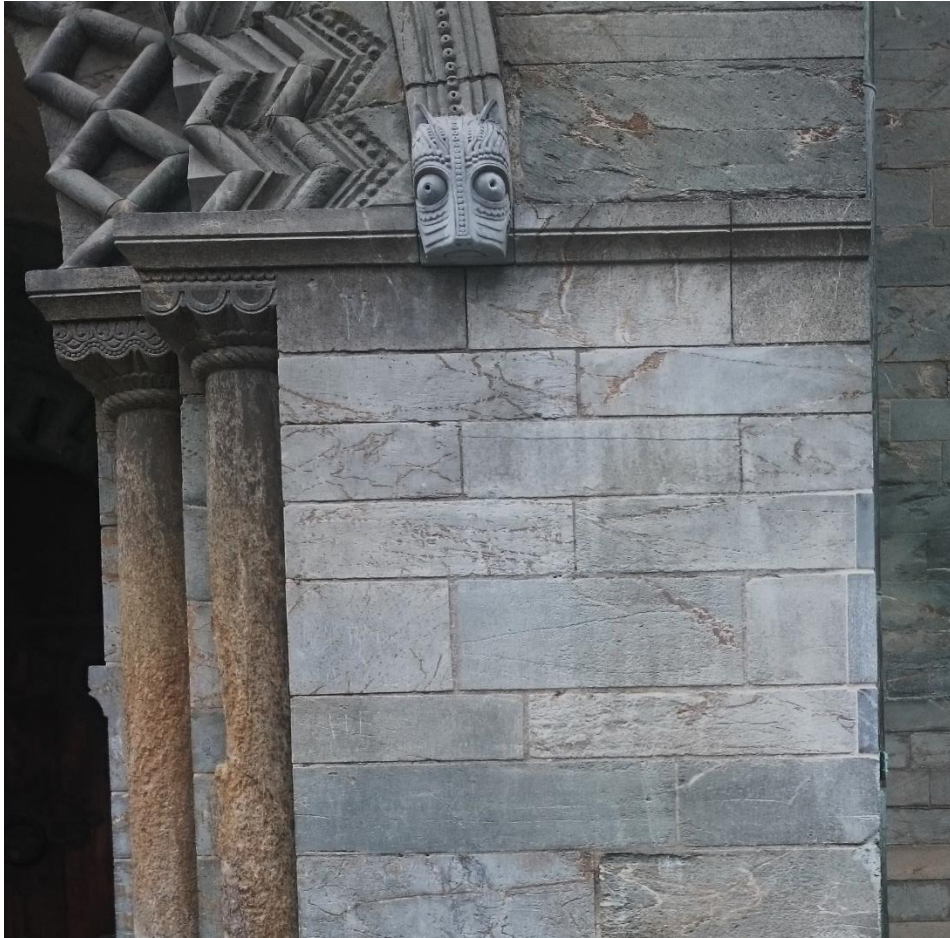
*Figur 14. Området etter utbedring av skadene.*
