# Kongeinngangens hovedbue

Refleksjonsrapport

**Johannes Klem**

Juli 2018

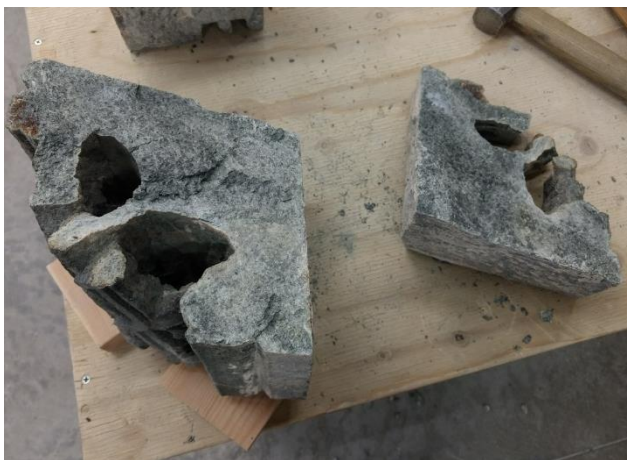
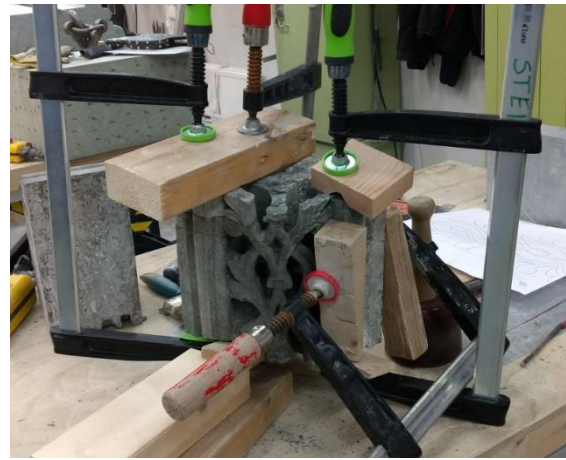
Denne buesteinen er en del av den ytterste buen med det flettede rankverket. Steinen hadde forskjellige skader av ulik omfang. Under demonteringen ble den nederste delen sittende fast på nabosteinen og den øverste bærklassen ramlet av og var ikke til å finne igjen når steinen skulle repareres. Så hadde steinen en svakt skrå sprekk som gikk nesten gjennom hele steinen og flere småskader ved profilkantene og ornamentet.

Først så bestemte jeg meg å dele steinen langs det nesten gjennomgående sprekket for å så lime sammen delene igjen. Hvis sprekket hadde vært litt mindre hadde jeg sannsynligvis valgt å injisere akryldispersjon i sprekket istedenfor. Når jeg kilte opp sprekket løsnet flere småbiter der delene fortsatt hang godt sammen. Jeg limte sammen delene med epoxy-lim og akryl-lim, jeg skal gi en nærmere beskrivelse av limingsprosessen ved limingen av de andre bitene.

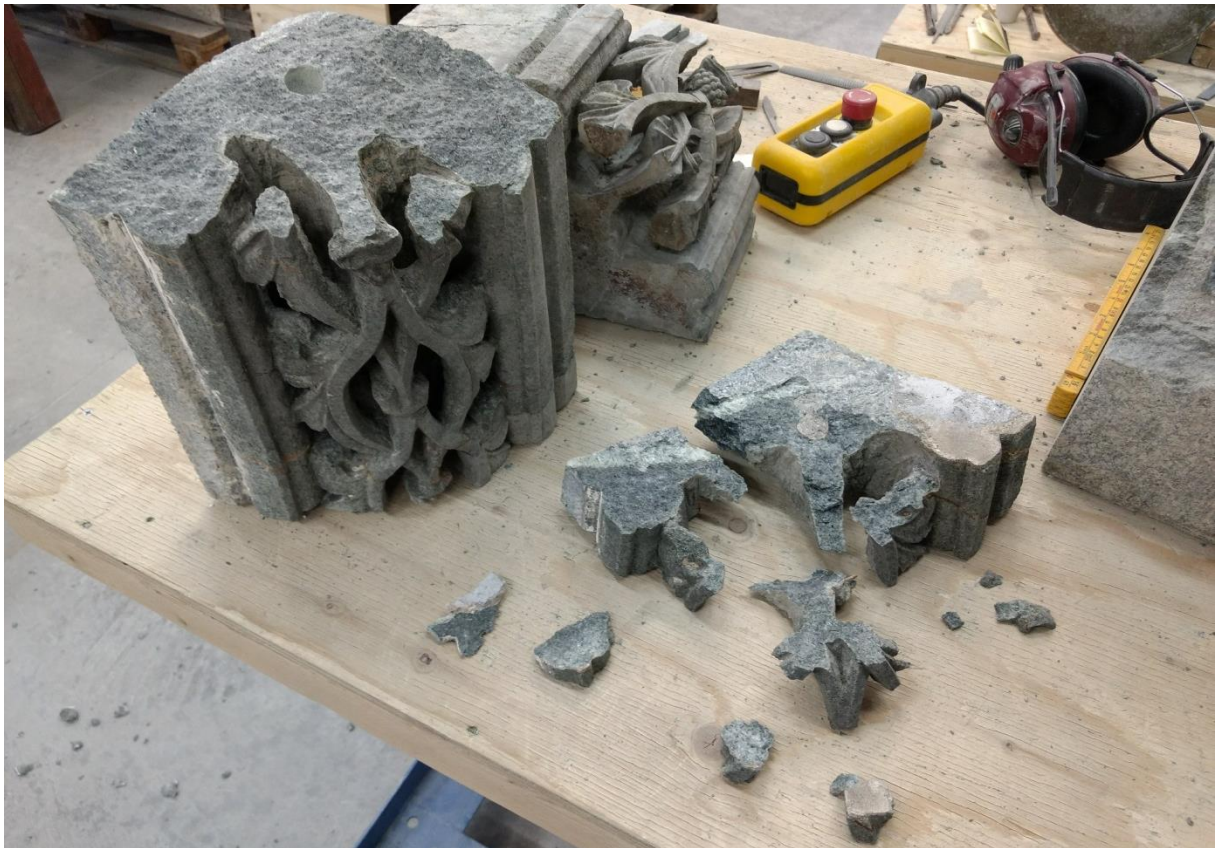
Neste oppgave var å sette på delen som hang igjen på nabosteinen. Vi vurderte å lime sammen de to delene uten å fjerne delen som satt fast på nabosteinen, fordi det var lite sannsynlig å kunne ta av biten fra nabosteinen i ett. Klebersteinen kjentes veldig løs ut i forhold til den harde sementmørtelen, dessuten var biten relativt tynn, slik at den ville mest sannsynligvis knekke i flere biter under løsningen. Vi bestemte oss likevel å ta denne sjansen og prøve å løsne biten, fordi det hadde gjort muringen mer utfordrende hvis de to steinene hadde hengt sammen. Det gikk dessverre som fryktet og delen ble til flere større og små biter når den var løsnet fra nabosteinen.

Steinen er delt i flere større og mindre biter

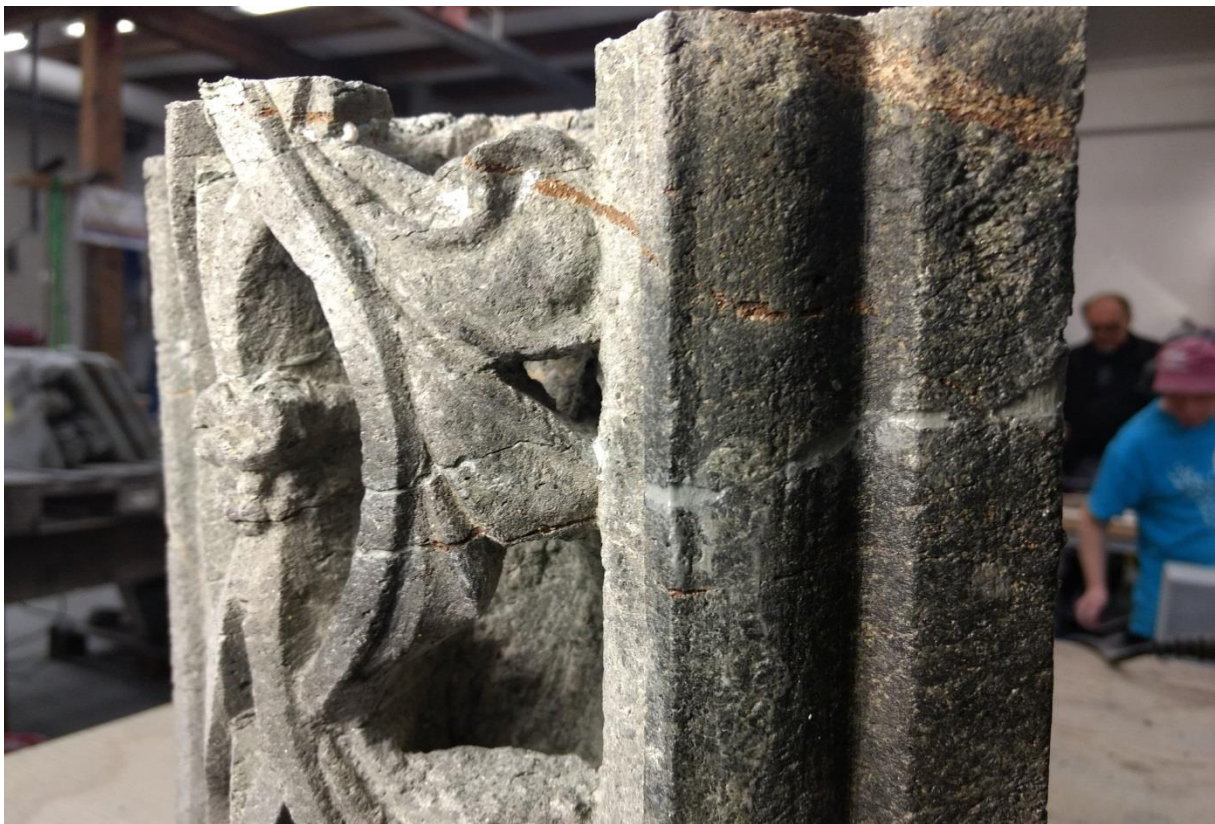
Sprekket er fylt og vasket av.

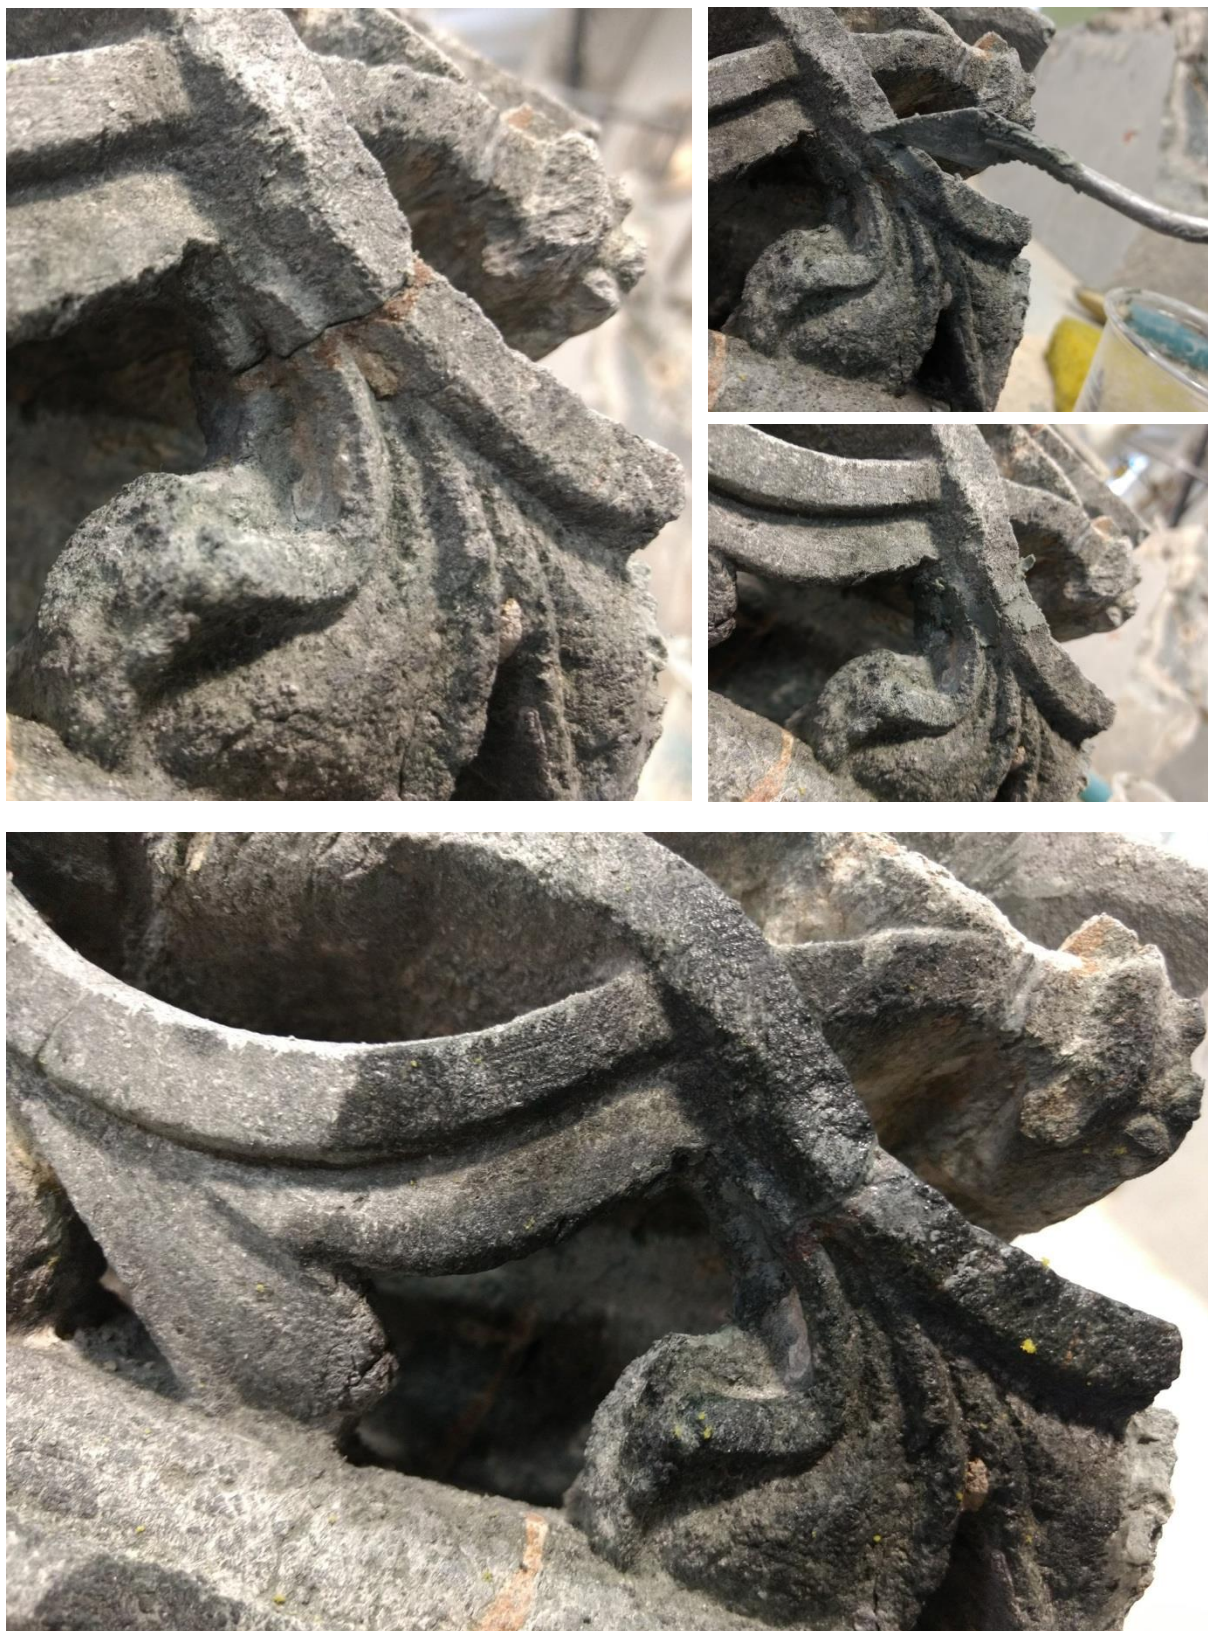
Eksempel på sprekkfylling

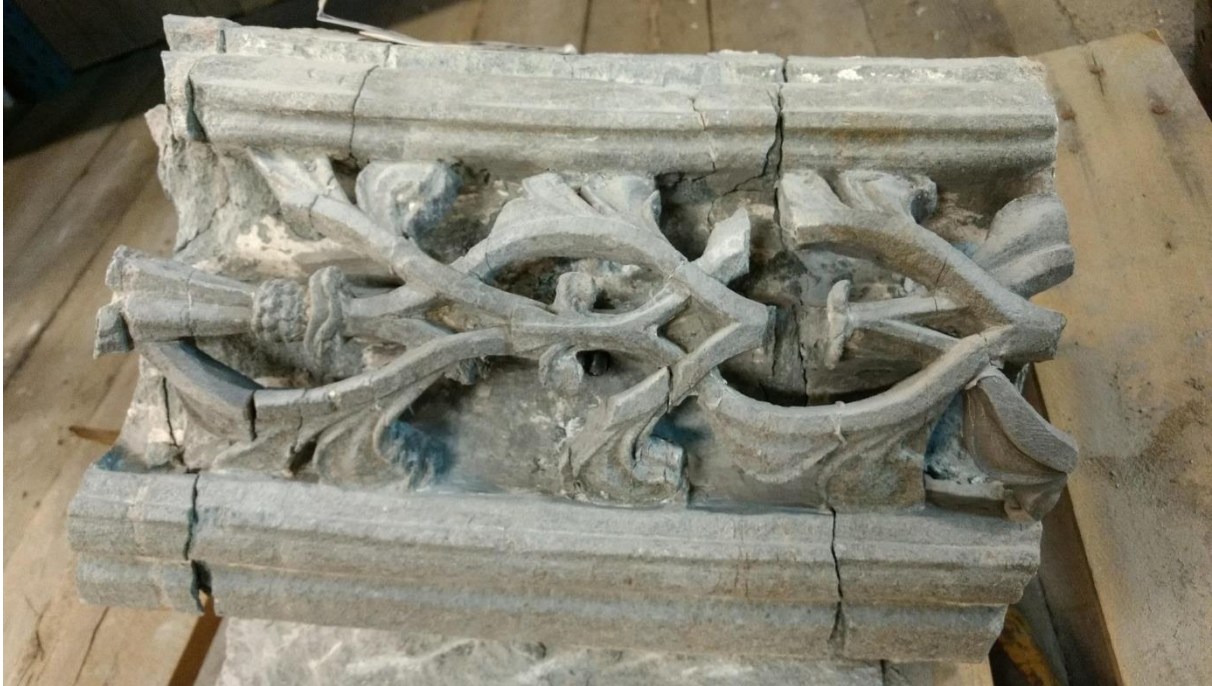
Originalsteinen: steinen har flere gjennomgående sprekker, mange manglende eller løse deler og overflaten er dels svært forvitret. Steinen er en av tre middelaldersteiner i den ytre buerekken som skal erstattes med kopier. Steinene står i en rekke og anslutningsprofilene av steinene over og under de tre middelaldersteinene er ganske ulike. Vi valgte derfor den nederste og lengste av de tre steinene som jeg skulle hugge for å formidle mellom disse to profilene. Den har altså litt forskjellig profilmal på bygg- og liggsiden. De to andre andre steinene fortsetter hele veien med samme profil.

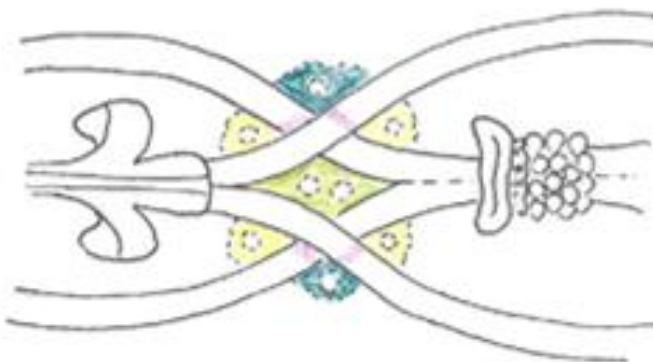
I skissen her ornamentets største svakpunkter merket med lila. Det er oftest der steinen sprekker ved overbelastning.

Etter min erfaring som steinhugger og gjennom noen fysikalske betraktninger får svakpunktene sterkest påkjenning når de gule områdene blir hugd bort. Det er der det er trangest å komme til slik

at man ikke kan holde meiselen i optimal posisjon og så resulterer kreftene i dette område mest i strekk- og skjærkrefter. Når materiale i de turkisfargede områdene blir hugd bort presser knuten rundt det grønne området som er godt forankret i hovedsteinen imot meiselen og tar opp de fleste belastninger gjennom trykk, dessuten blir kreftene fordelt på et større område. Derfor valgte jeg å hugge vekk de gule bitene først slik at de turkisfargede fortsatt støtter opp svakpunktene.
