**NIDAROS DOMKIRKES
RESTAURERINGSARBEIDER**

Restaurering av stein i Kongeinngangens hovedbue

RESTAURERING AV STEIN I KONGEINNGANGENS HOVEDBUE

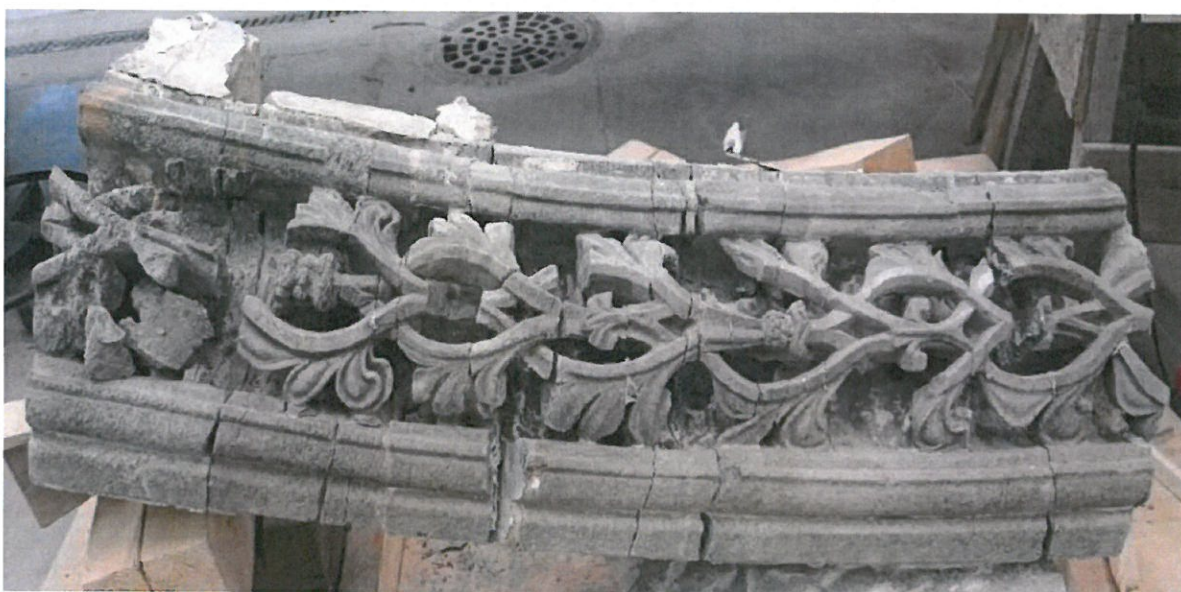
De tre objektene merket med rosa i ytre ornamentbue var sterkt fragmenterte (bestod av rundt 60 deler) og kunne ikke restaureres slik at de fikk nødvendig styrke til å fungere som lastbærende elementer i buen. Disse måtte erstattes med nyhugde kopier.

Figur 3. De tre steinene som ble erstattet med kopier, her satt sammen for å kunne brukes som modell.

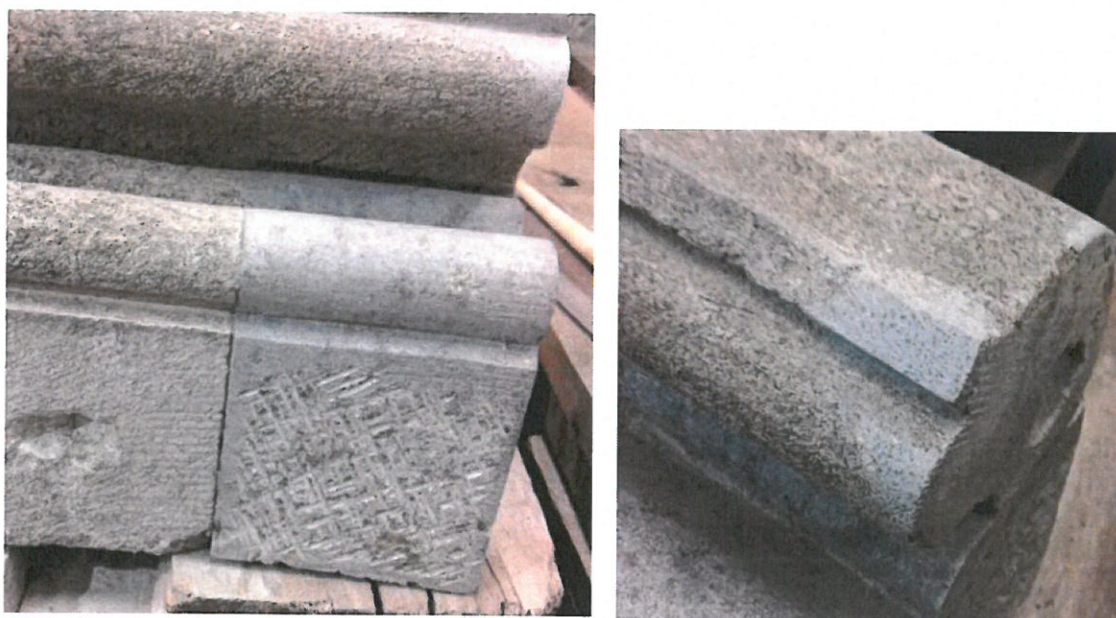
Et av objektene som skulle gjenbrukes etter kompletterende tiltak var DSU4020150. På grunn av en større skade måtte en ny bit felles inn, denne ble tilformet i kleber fra Målselv. Mindre mangler i profilet ble utbedret med restaureringsmørtel.

Figur 7. DSU4020150. Til venstre: innfelt ny bit, til høyre: modellering på profil (lysere farge enn steinen).

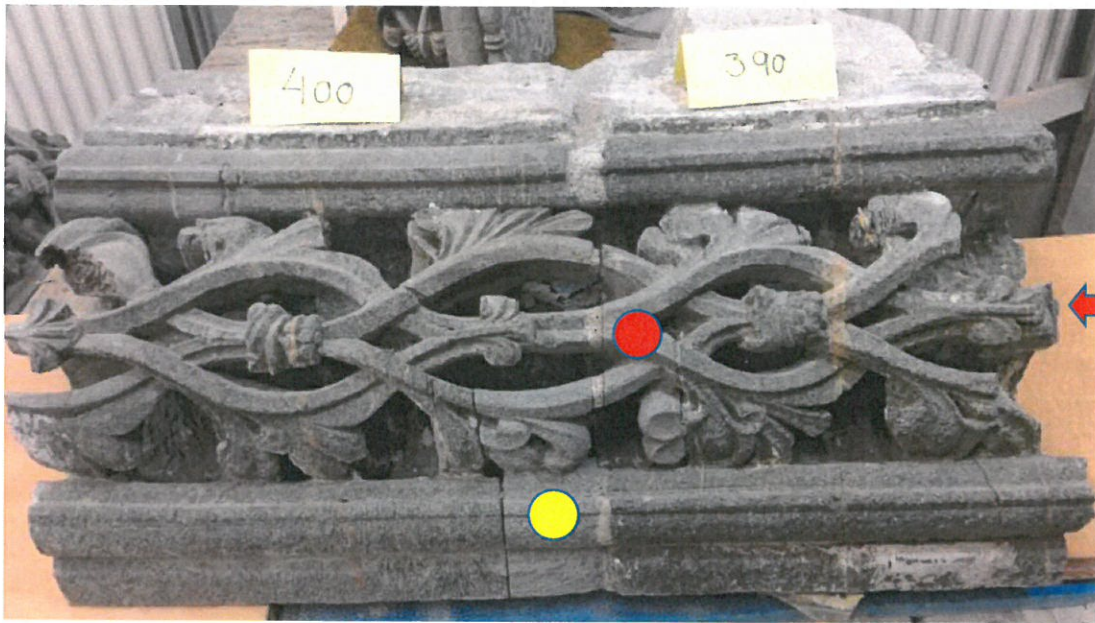
Figur 10. DSU4020390 før adskillelse fra -0400. Tidligere utførte innfelling markert med gult og rødt (den markert med rødt løsnet). Rød pil markerer området hvor brudd i materialet oppstod ved demontering.

Steinen nummerert DSU4020390 benyttes her som eksempel på tiltak utført på objekter i dette bueleddet. Denne steinen ble demontert sammenhengende med nabosteinen og objektene var forbundet med en stedvis bred mørtelfuge. Mot den andre fugen hadde det oppstått et brudd i materialet slik at deler hang igjen på den andre nabosteinen, DSU4020381. - 0390 ble først adskilt fra -0400 og mørtel/ messingdybel fjernet. I forbindelse med delingen løsnet en innfelling, den ble senere ble limt på igjen.

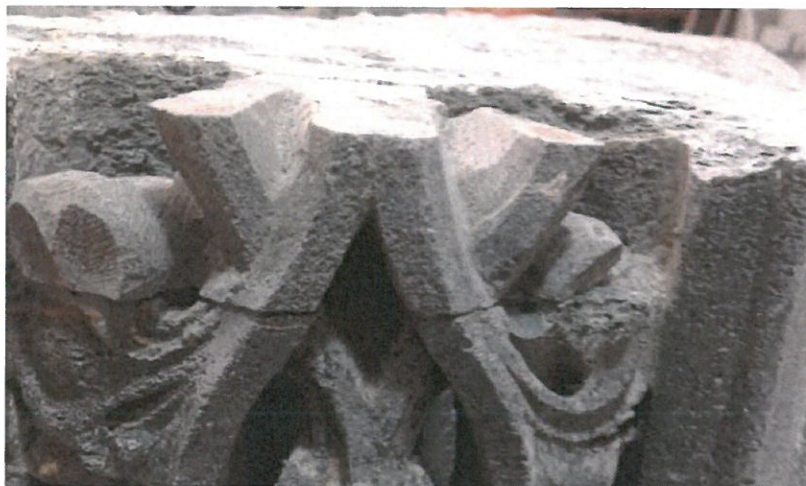
Figur 11. Innfelling limt på igjen (del markert med rødt på fig. 6).

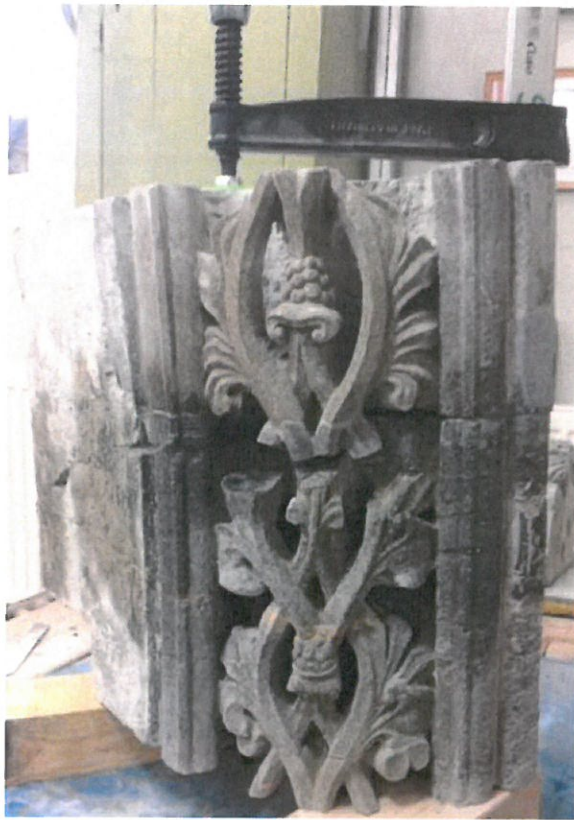
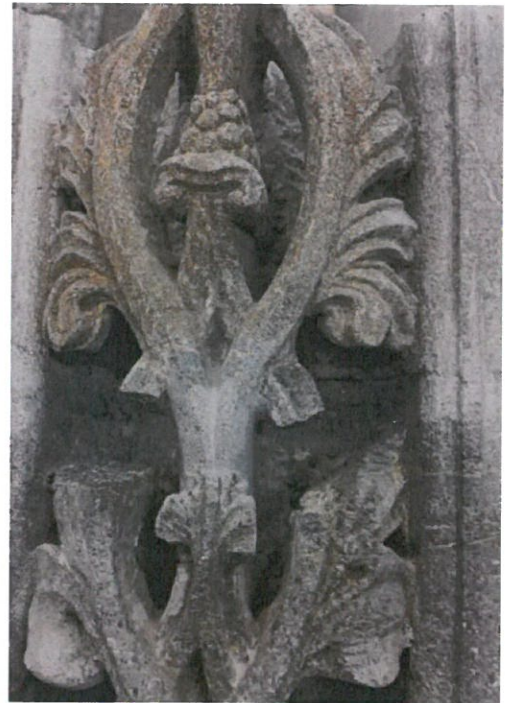
De små delene av steinen som hang fast på - 0381 var så skjøre at de ikke kunne tas av. Løsningen ble da å lime DSU4020390 sammen med - 0381. Manglende materiale i sammenføyningen ble bygd opp med restaureringsmørtel der det var av betydning for objektets styrke.

Figur 12. DSU4020390 limt sammen med -0381 (steinene står opp-ned på bildene). Til høyre: Modellering i sammenføyningen mht. styrke. Øvrige mangler betraktes som kosmetiske avvik med liten betydning for helhetsinntrykket.

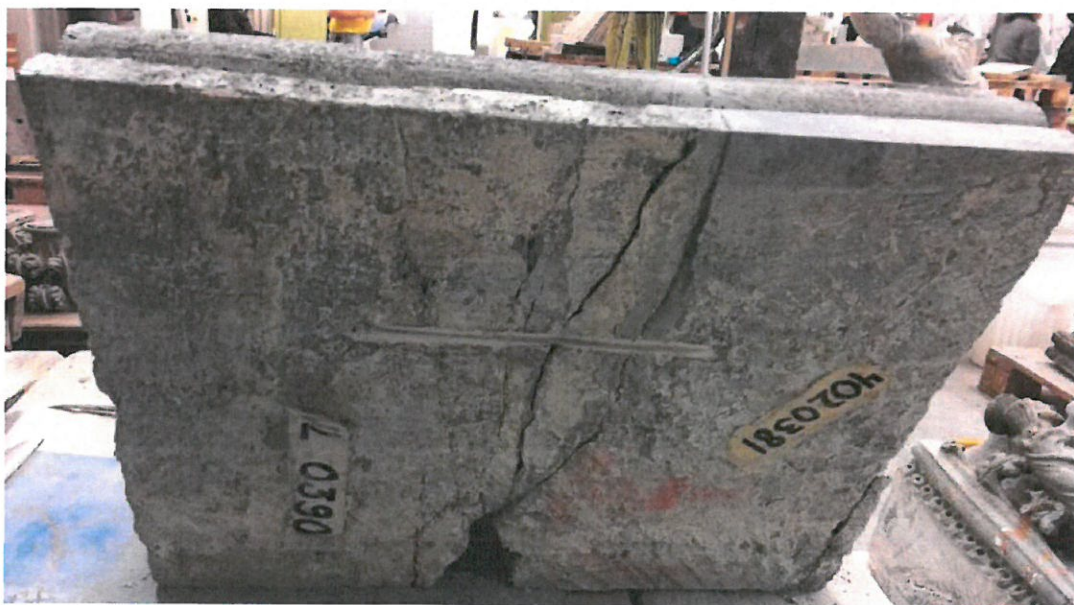
Steinene hadde tilløp til sprekkdannelser på både for- og bakside. Som konsoliderende tiltak ble det forsøkt å injisere akryl i disse. På de to sidene som blir liggende inne i murverket ble det påsatt kramper av 3 mm syrefast stål over de mest markante sprekkene og limfugen. Krampene ble limt fast med epoksyrim. Til slutt ble små skader i kanten av profilet mot fugene reparert med restaureringsmørtel.

Figur 13. En av krampene påsatt tvers over sprekker på steinens «bakside».

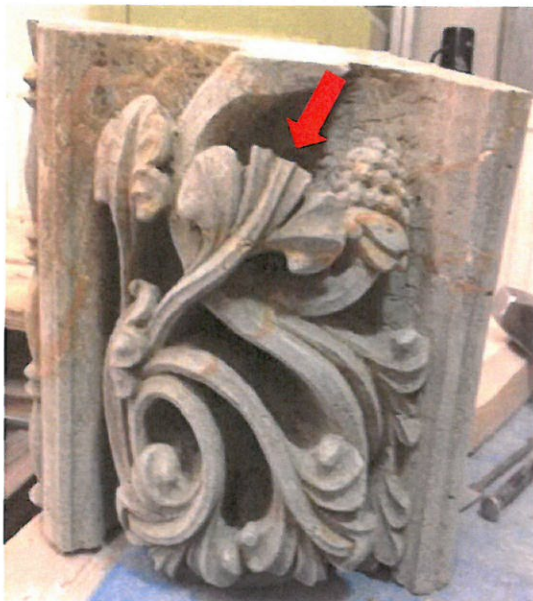
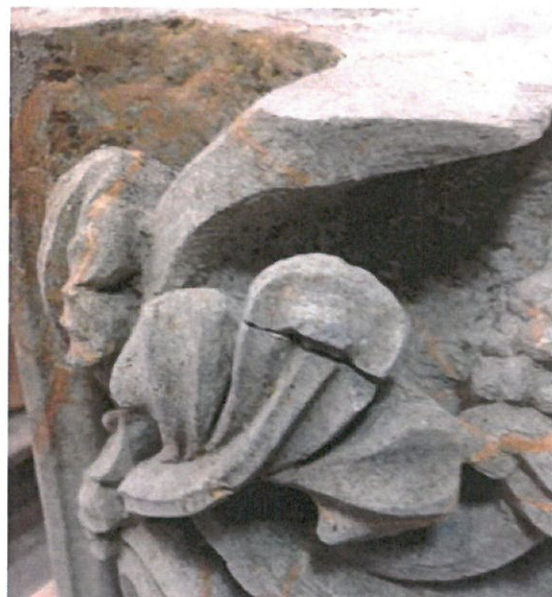
Steinen var i relativt god forfatning, men en tidligere pålimt del av et blad i ornamentikken hadde løsnet. Mot byggfugen var det en bruddskade i ornamentikken hvor bruddstykket manglet, i tillegg var det mindre skader i profilet mot samme fuge.

Figur 14. DSU4020550. Rød pil markerer hvor pålimt del hadde løsnet. Til høyre er biten limt på igjen.

Eksisterende del ble limt fast med et punkt Mapepoxy L, langs kanten ble det brukt restaureringsmørtel. Bruddskaden i ornamentikken mot byggfugen ble ikke utbedret, den er lite synlig synlig og har ikke betydning for ornamentets styrke. De mindre skadene i profilet mot denne fugen ble bygd opp med restaureringsmørtel som etter herding ble bearbeidet til ønsket form.

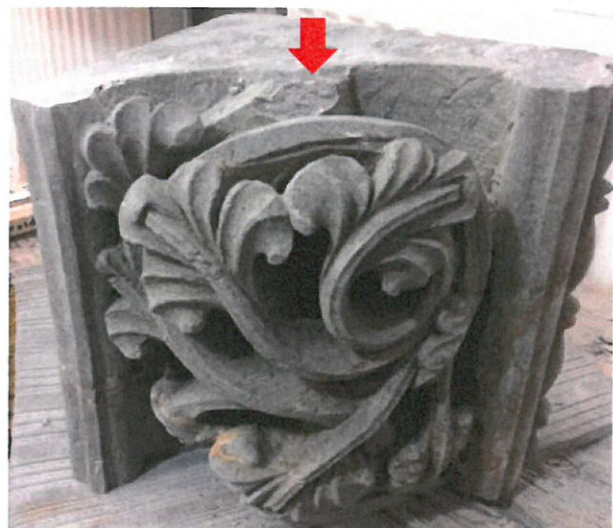
Figur 15. Rød pil markerer bruddskade i ornamentikken. Mot fugen er skader i profilet utbedret.

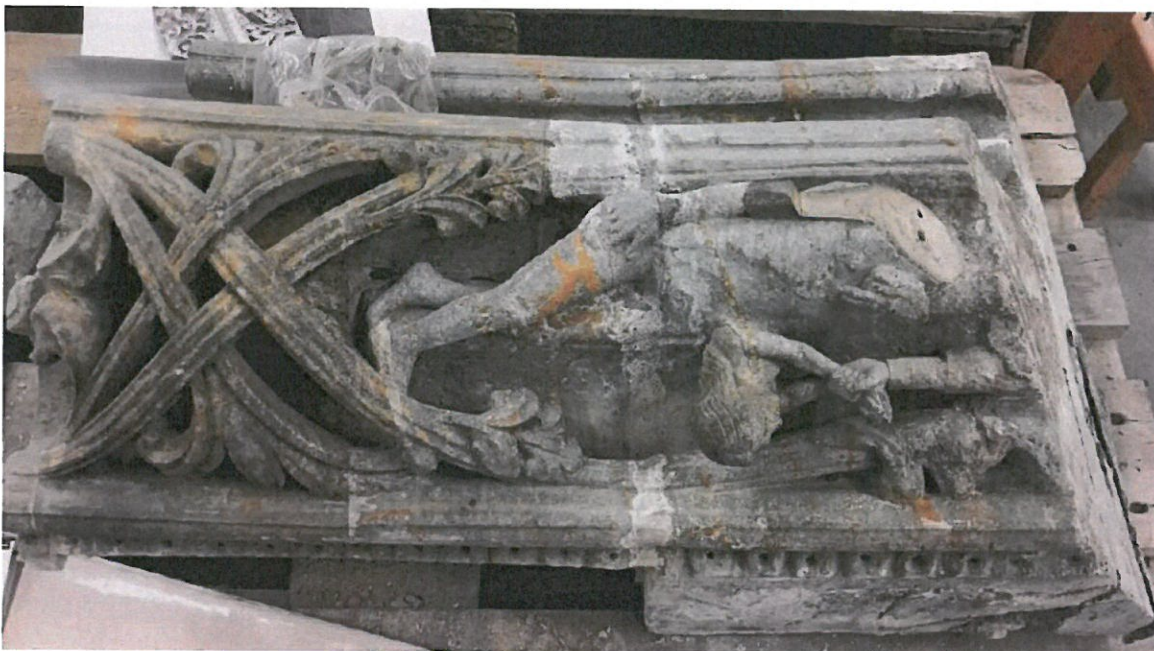
Figur 16. DSU4020660 før restaurering.

I spissen av buen var steinen sterkt fragmentert, noe som kan tilskrives at jerndybler, på tross av at de var innkapslet i blykappe, hadde korrodert og ekspandert. I forbindelse med demonteringen hadde flere deler løsnet og/ eller falt av. Profilet hadde mindre skader mot fugen, og som man ser av fig.16 har blant annet Adams overarm og skulder (tidligere reparasjon) falt av.

Mot liggfugen hadde en steinskive vært pålimt, denne hadde nå falt av. Skiven var en «tilpasningsstein» brukt for å regulere høyden i toppen av buen (ble tatt vare på, men ikke rekonstruert da fremtidig behov er usikkert).

Dybler og mørtelrester ble fjernet og løse deler demontert. Deretter ble de ødelagte delene i spissen av buen limt på plass. For god vedheft ble Mapepoxy L benyttet i midten, mot ytterkantene ble det lagt på en akryl/ kleberstøvblending.

Deler tilhørende det skulpturelle elementet ble limt på plass, deriblant Adams arm/ skulder og et håndleddsfragment.

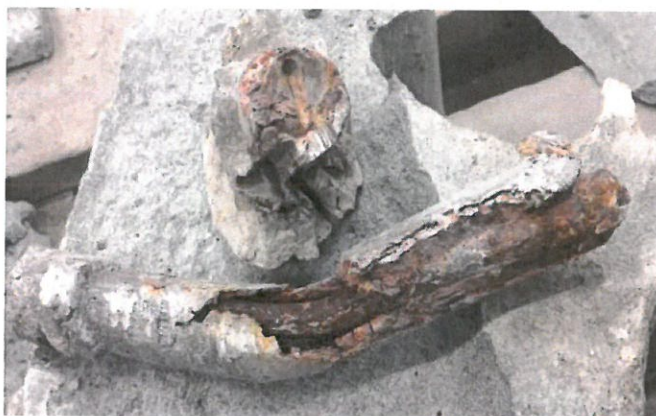
Figur 17. Rusten jerndybel i blykappe.

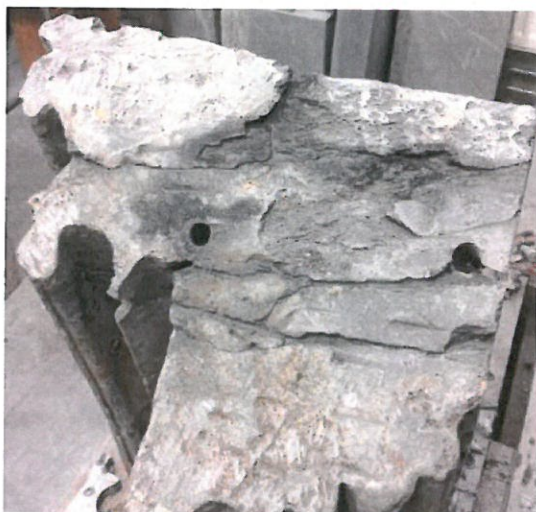
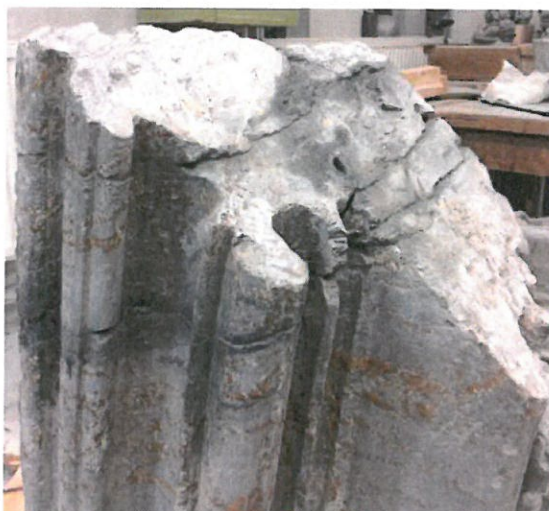
Figur 18. Eksempel på utført sammenliming. Deler i spissen av buen limt på, til venstre sett ovenfra, til høyre fra siden.

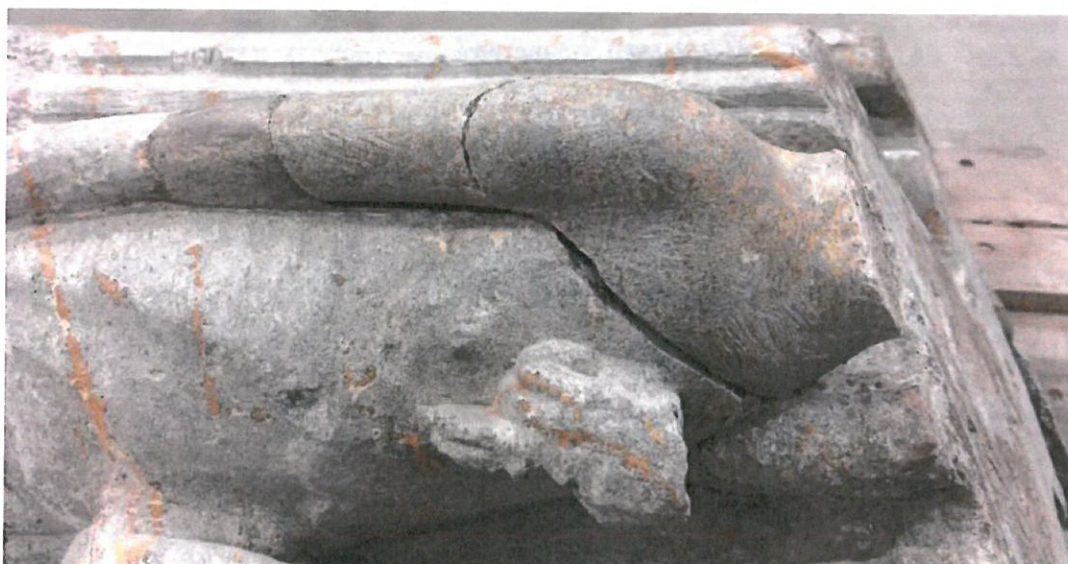
Figur 19. Adams arm og skulder klar til å limes på.

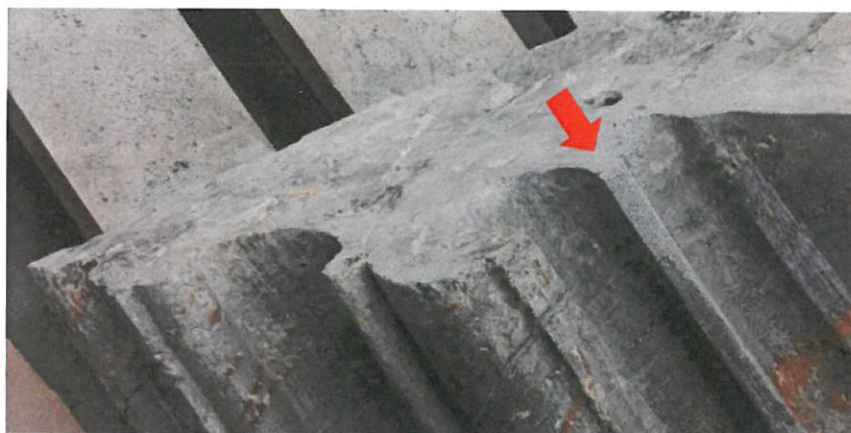
Overflatesprekker i steinen ble fylt med akryl/ kleberstøvblending og skade i profil ble bygd opp med restaureringsmørtel.

Figur 20. Rød pil peker på reparasjon med restaureringsmørtel på profil.

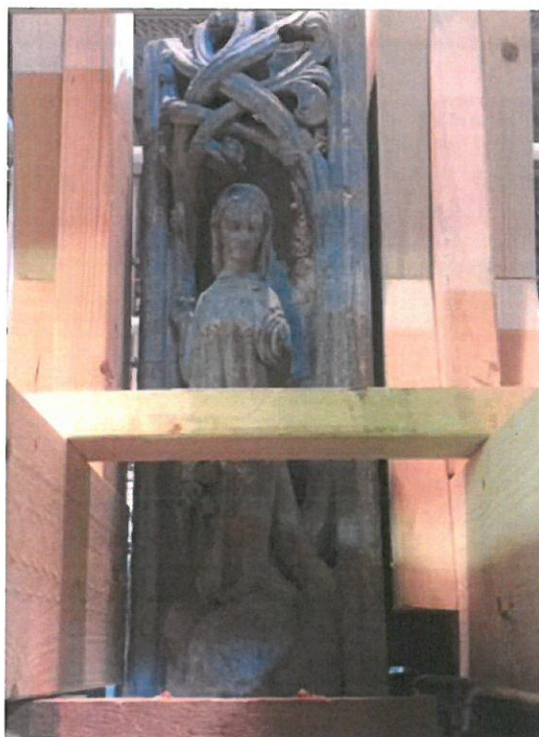
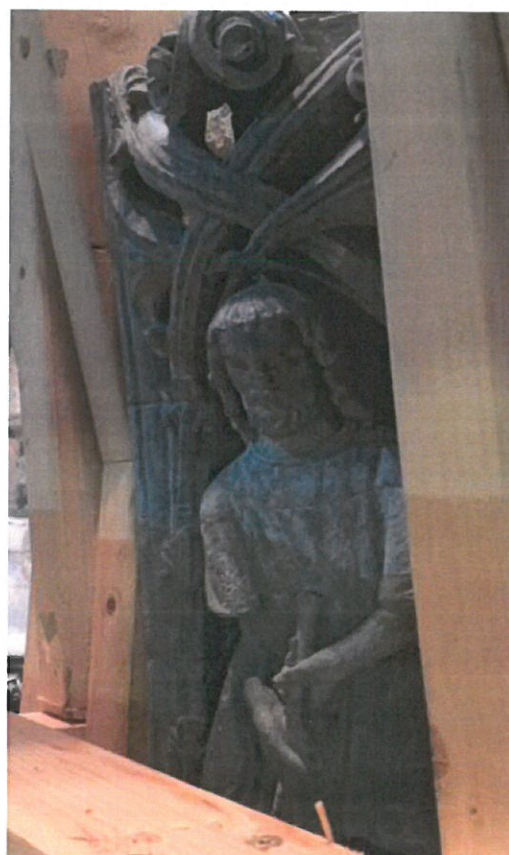
Som tidligere nevnt måtte to objekter i indre ornamentbue («Adam graver» og «Eva spinner») mures opp før arbeidet med kompletterende tiltak på skulpturelle elementer ble iverksatt. For ordens skyld kan nevnes at øvrige tiltak på disse er utført. Kompletterende tiltak kan først utføres etter at buestøtten er fjernet.⁴

Figur 21. "Eva spinner" og "Adam graver" kompletteres når buestøtten fjernes.
