Bacheloroppgaven  
Teknisk bygningsvern og restaurering

Prosjekt 12- 2016

Restaureringsmørtel for kleberstein

Nidaros Domkirkes Restaureringsverksteder

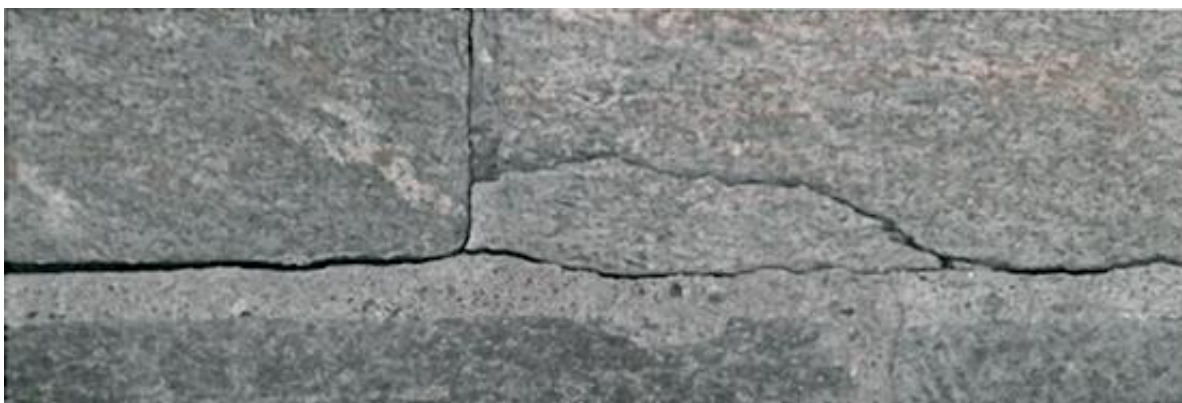
6 Eksempel på skader grunnet sementbruk (foto: NDR)

I tillegg ble det brukt harde sementmørtler til muringen som har en kraftig heft til klebersteinen. Dette har forårsaket skjærkreftene å gå vertikalt rett gjennom flere steiner istedenfor at fugene har tatt opp bevegelsene. Bevegelsene skader den myke steinen særlig på hjørner og kanter mot fuger.

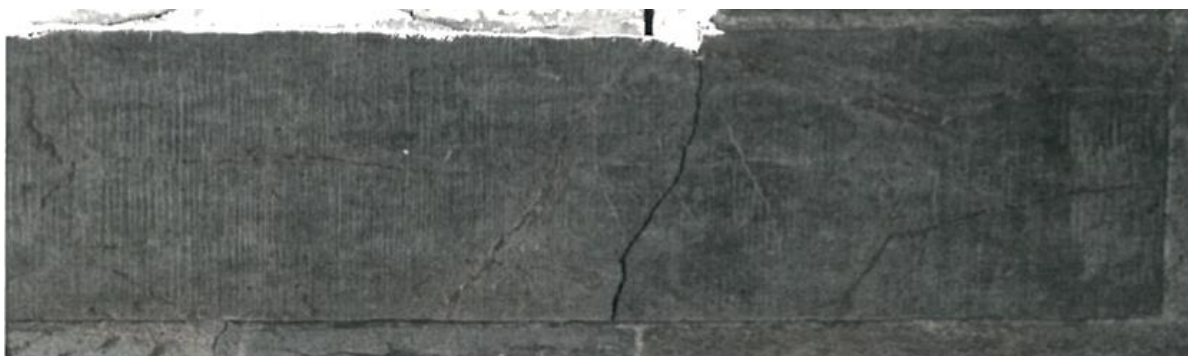
7 Eksempel på vertikal sprekk (foto: NDR)

Ca. 30% av portalen består av stein som skal utbyttes, 50% skal repareres og 20% beholdes uten tiltak, sett bort fra rensing av sementrester på fugesidene. Hver stein som skal repareres har i snitt over tre områder med skader. Tilsammen er det beregnet over 2250 skader.<sup>13</sup>

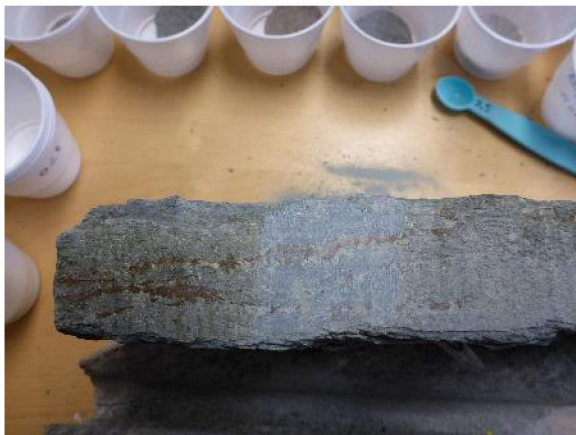
8 Skade på stein, manglende hjørner og kanter (foto: NDR)

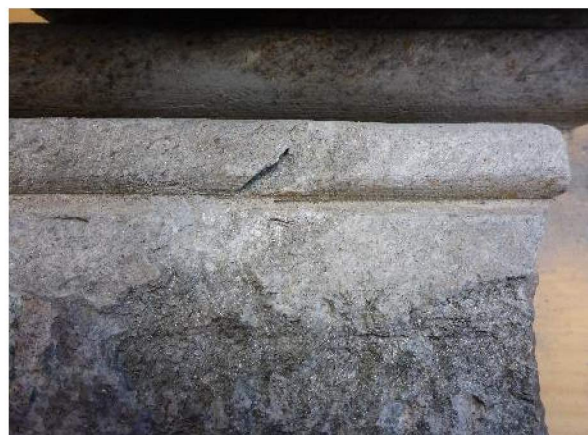
9 Skade på profil (foto: NDR)

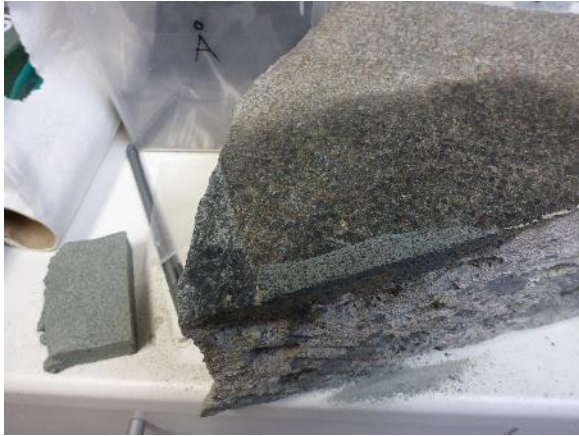
11 Skade på stein, reparasjon testes (foto: NDR)
