**NIDAROS DOMKIRKES RESTAURERINGSARBEIDER**

# **KRISTUS'HÅND**

**Ferdigrappport januar 2019**

**Rekonstruksjon av  
manglende fingre på  
middelalderskulptur i  
Kongeinnngangens  
hvelv.**

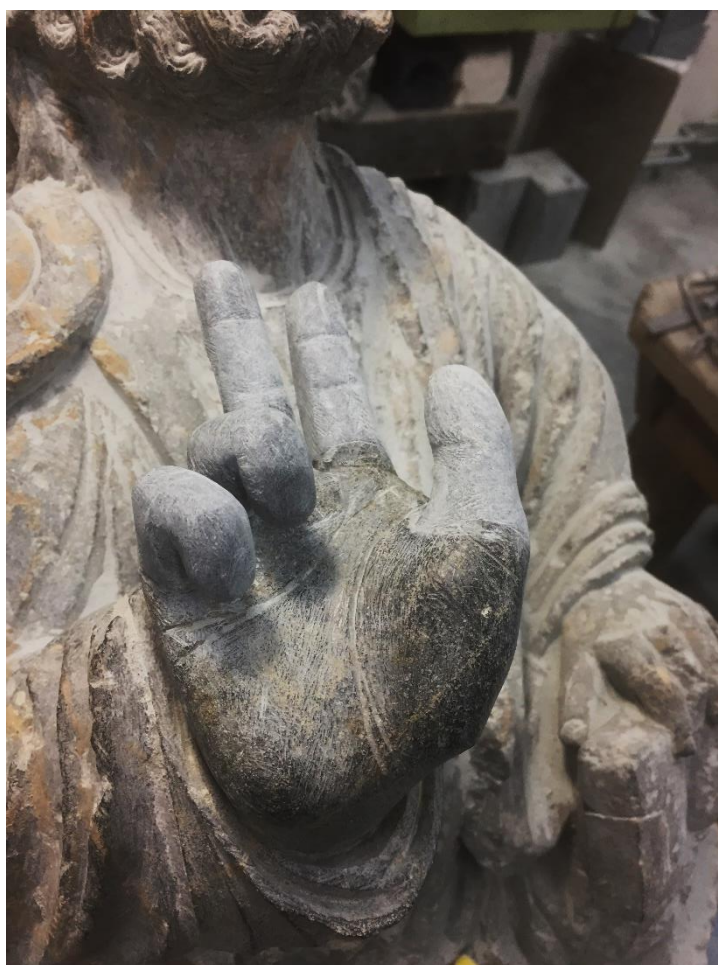
I kongeinngangens hvelv er det en sluttstein, formet som en krans, med en skulptur av den velsignende Kristus i midten. Dette er en middelalderskulptur fra 1200-tallet, og bærer noe preg av alderen. Skulpturen mangler alle fingrene på høyre hånd, disse har falt av gradvis opp igjennom årene, og er forsvunnet. Nesen er også falt av, men denne er blitt tatt vare på.

Da den ødelagte hånden på skulpturen viser seg ikke å være middelalder, men en senere rekonstruksjon utført i 1877, besluttet vi igjen å komplettere hånden. Skadene er bruddskader og ikke naturlig forvitring.

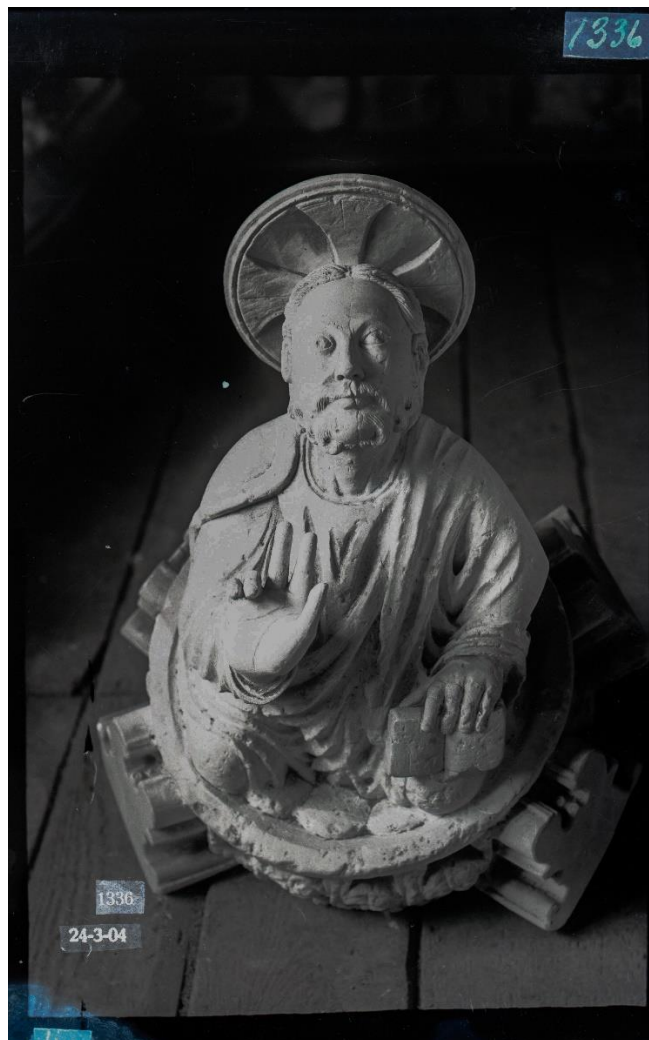
Et eldre bilde av denne gipskopien viser at skulpturens høyre hånd er blitt erstattet med en ny. Det samme gjelder skulpturens venstre pekefinger, nesen og en bit av boken som han holder i venstre hånd.

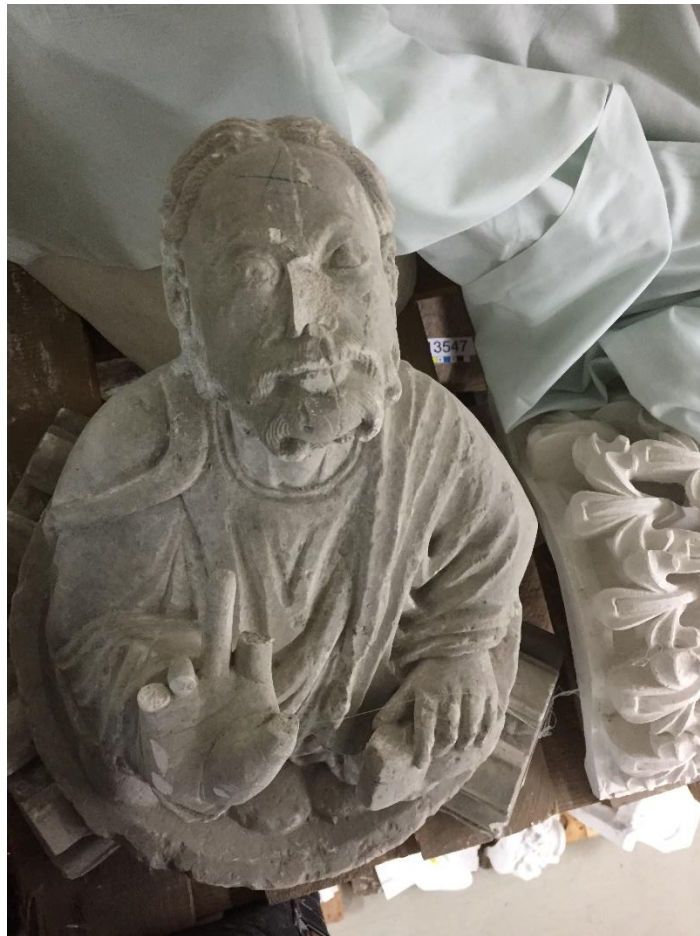
Den samme gipskopien i dag viser at den har fått hard medfart opp igjennom årene. Glorien er falt av, men eksisterer. Nesen er blitt slått av, samt alle fingrene på høyre hånd bortsett fra langfingeren.

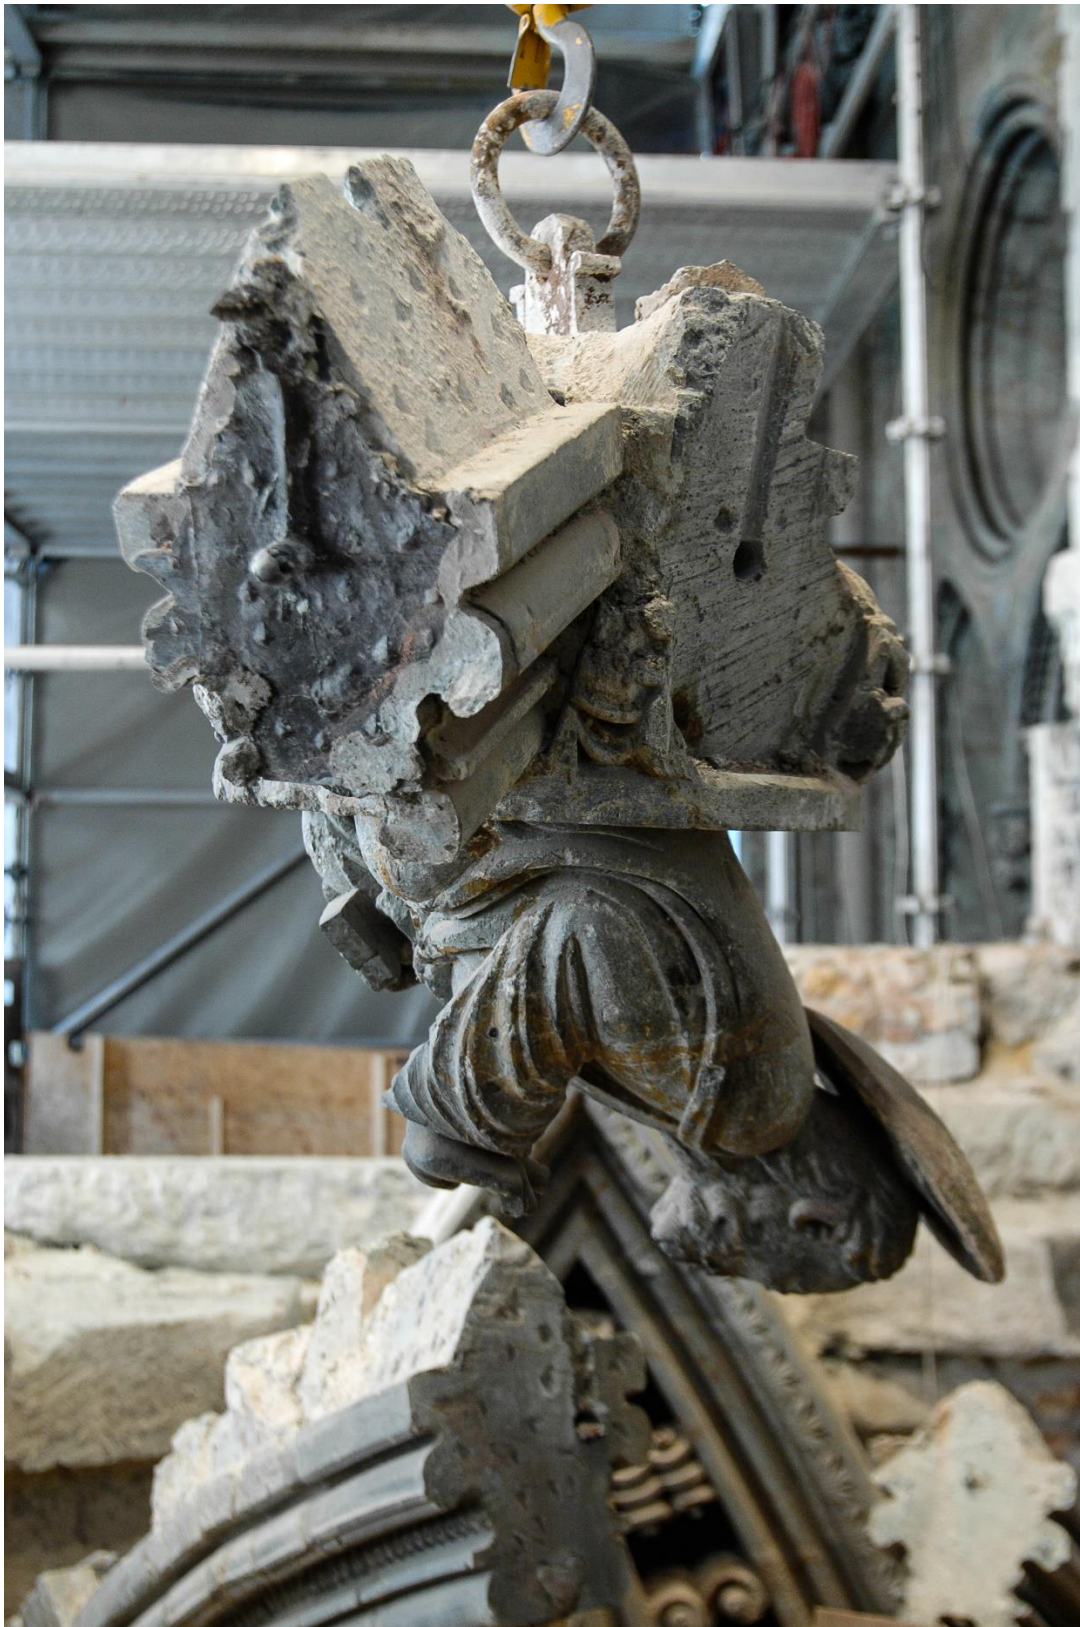
*Demontering av hvelvet, med utheising av sluttsteinen.*

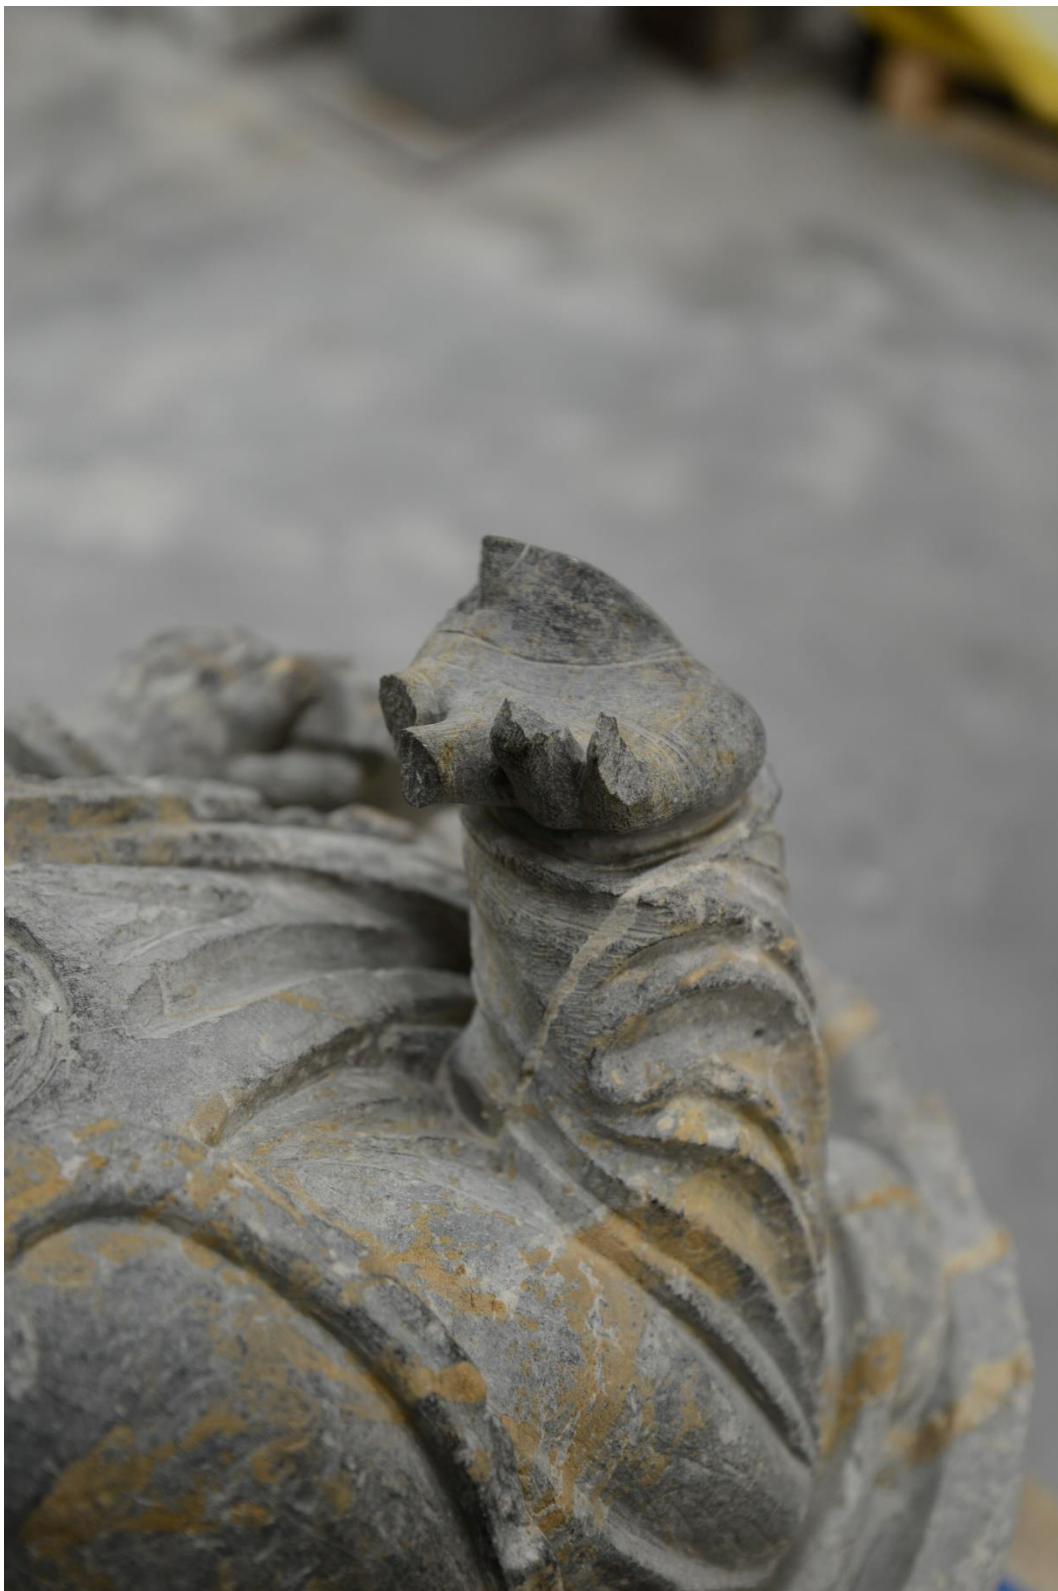
*Detalj av hånden før restaurering.*

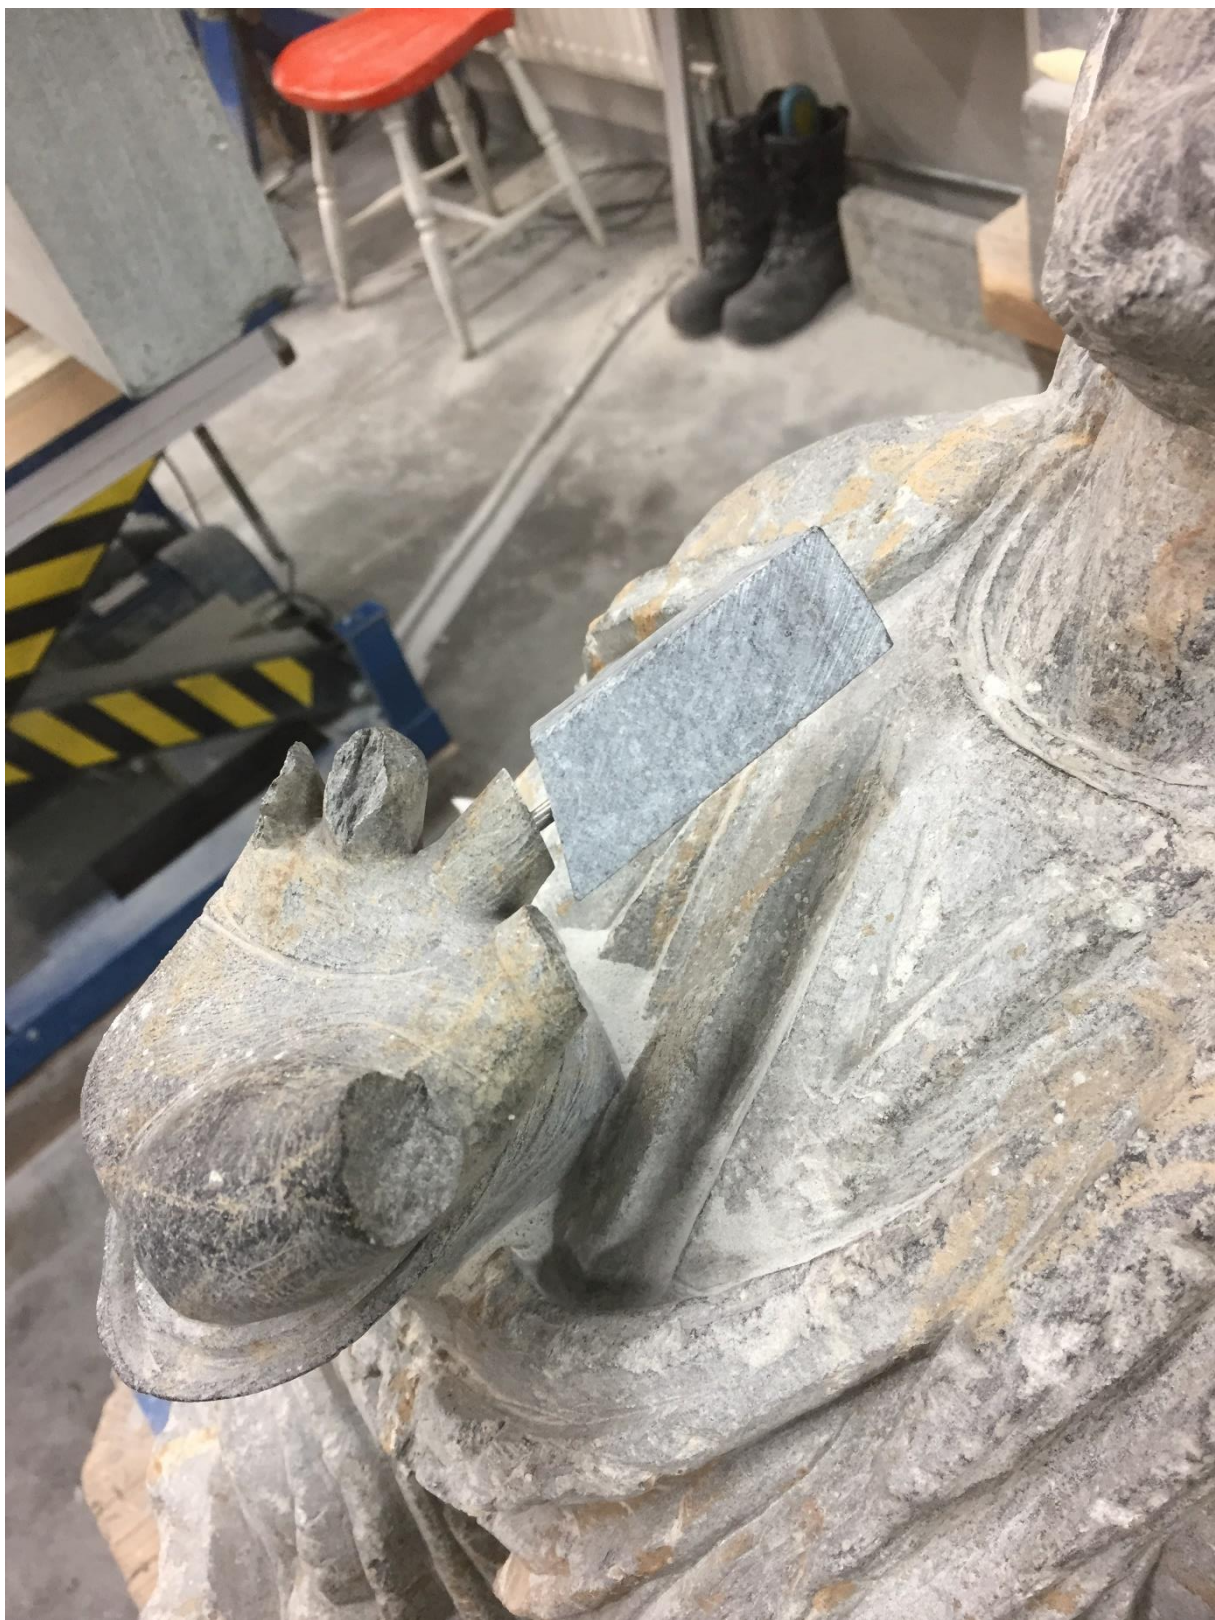
*Detalj av langfinger under tilpassing. Tomten på den originale 1870-tall steinen er slipt til for å få best mulig limflate uten å fjerne for mye av det originale materialet. Legg merke til 4mm dybel mellom de to elementene.*

Alle fingrene er limt fast med Mapepoxy L, et 2-komponent hurtigherdende epoxylim, blandet med litt klebersteinstøvv for å få fargelikhhet, samt 4mm syrefast stål som dybel mellom den originale 1870-tallshånden og de nye fingrene.

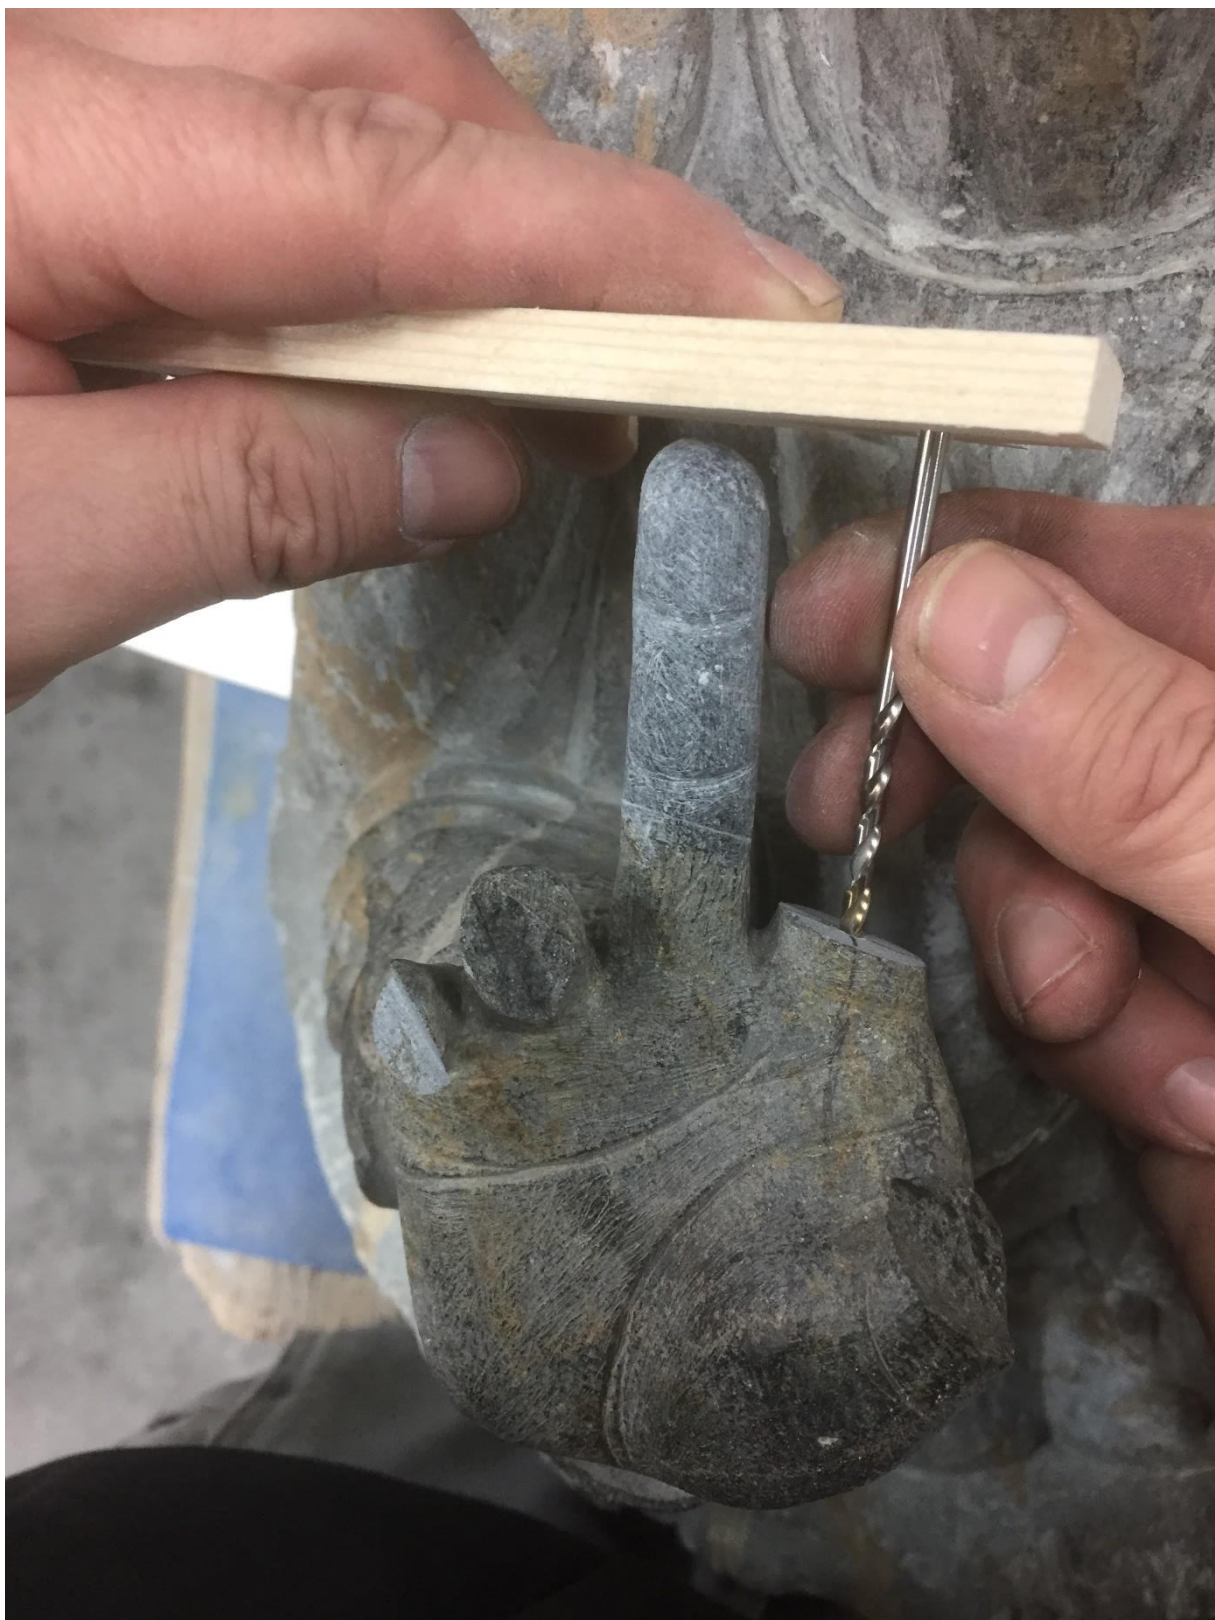
*Dybelhullene ble skånsomt boret for hånd.*

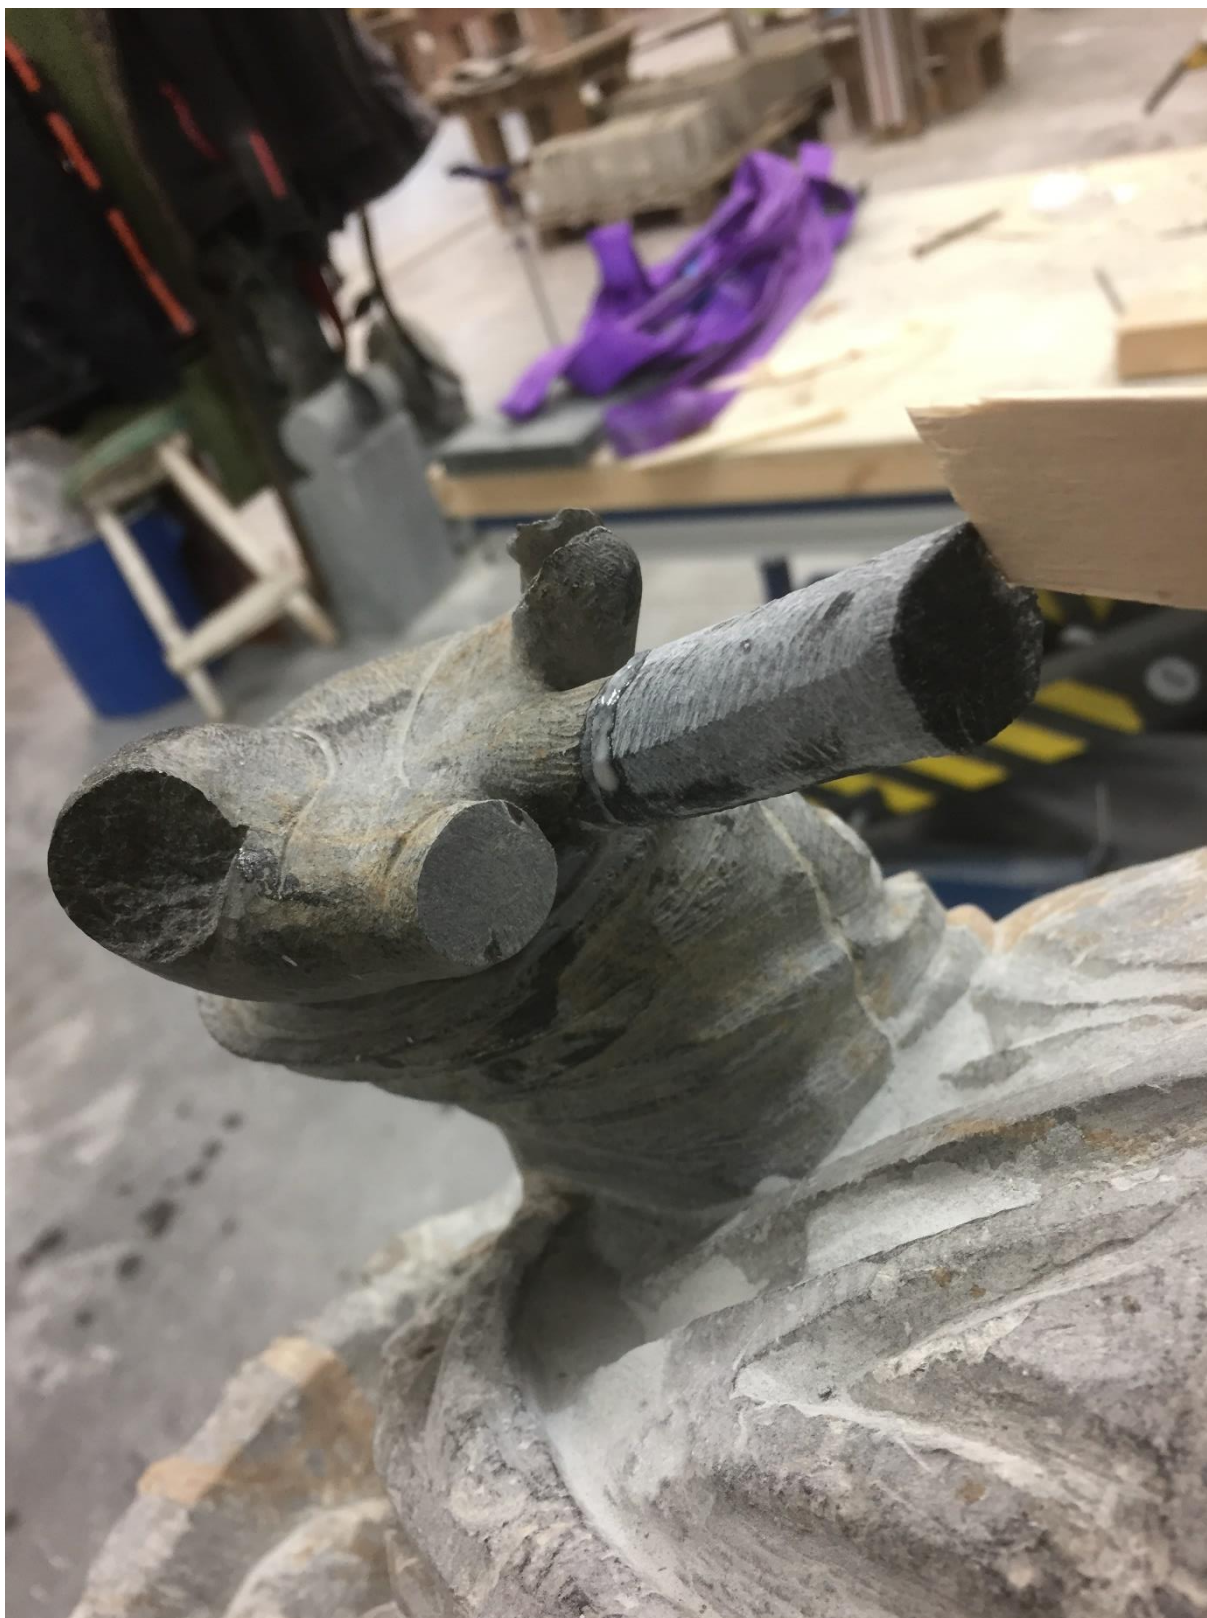
*Alle fingrene ble grovbearbeidert før de ble limt fast til hånden. Legg også merke til den slipte limflaten som er etablert for liming av pekefinger-materialet.*

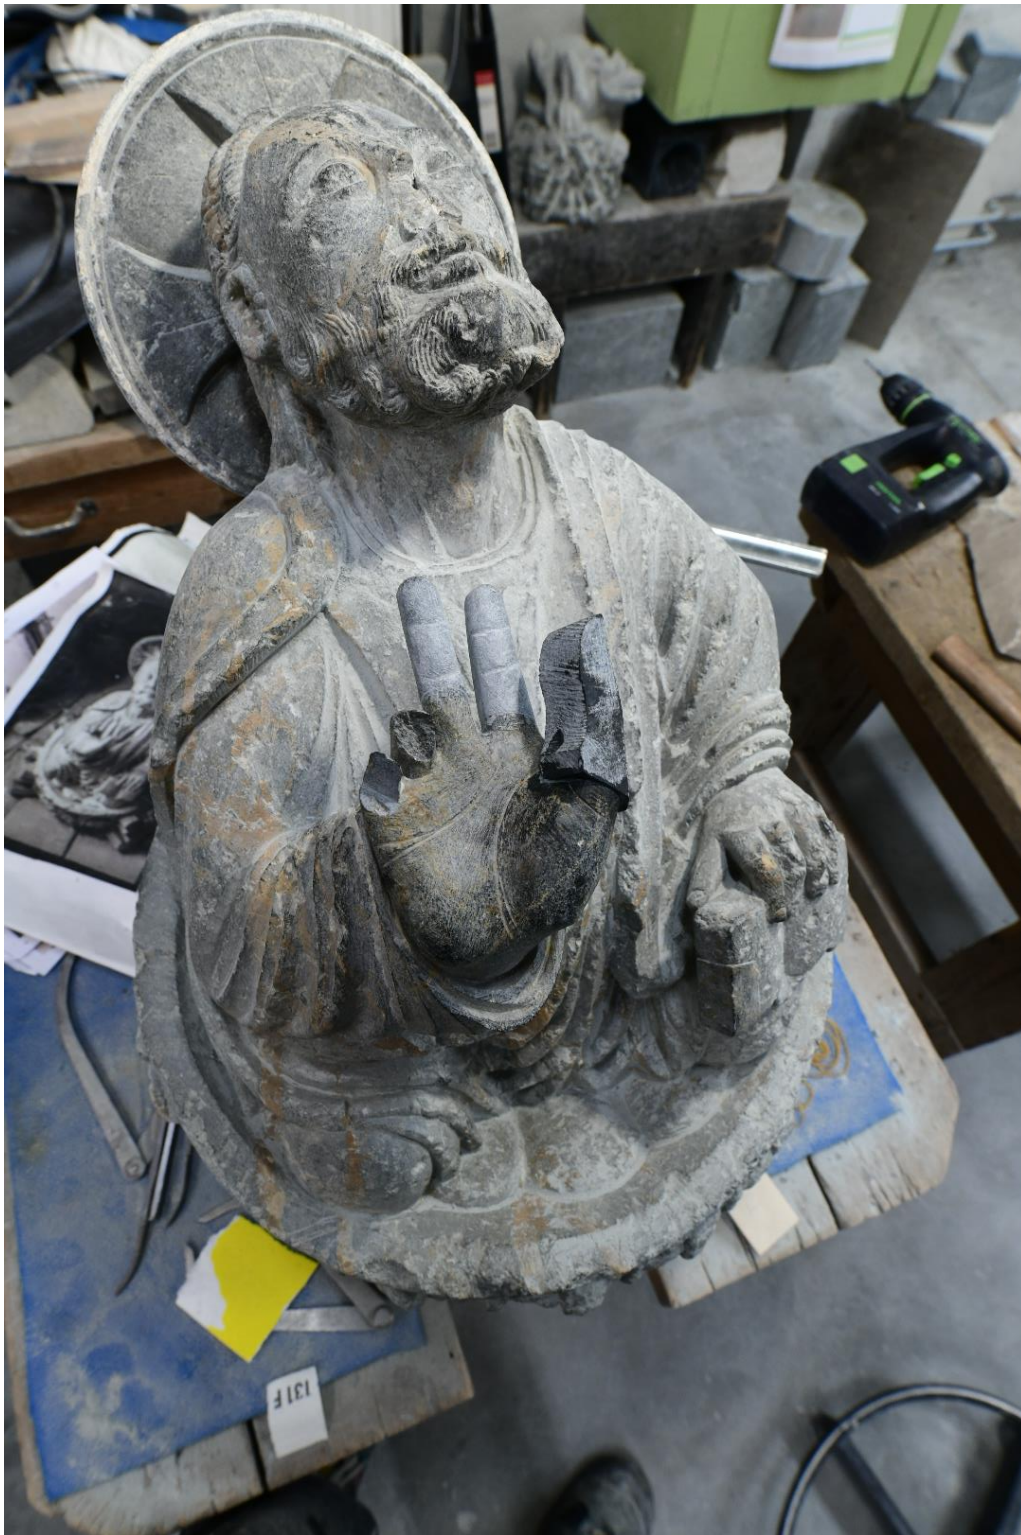
*Tommel under bearbeiding etter at langfinger og pekefinger er tilpasset.  
Her kan man også se at «tomten» til lillefingeren er bearbeidet.*

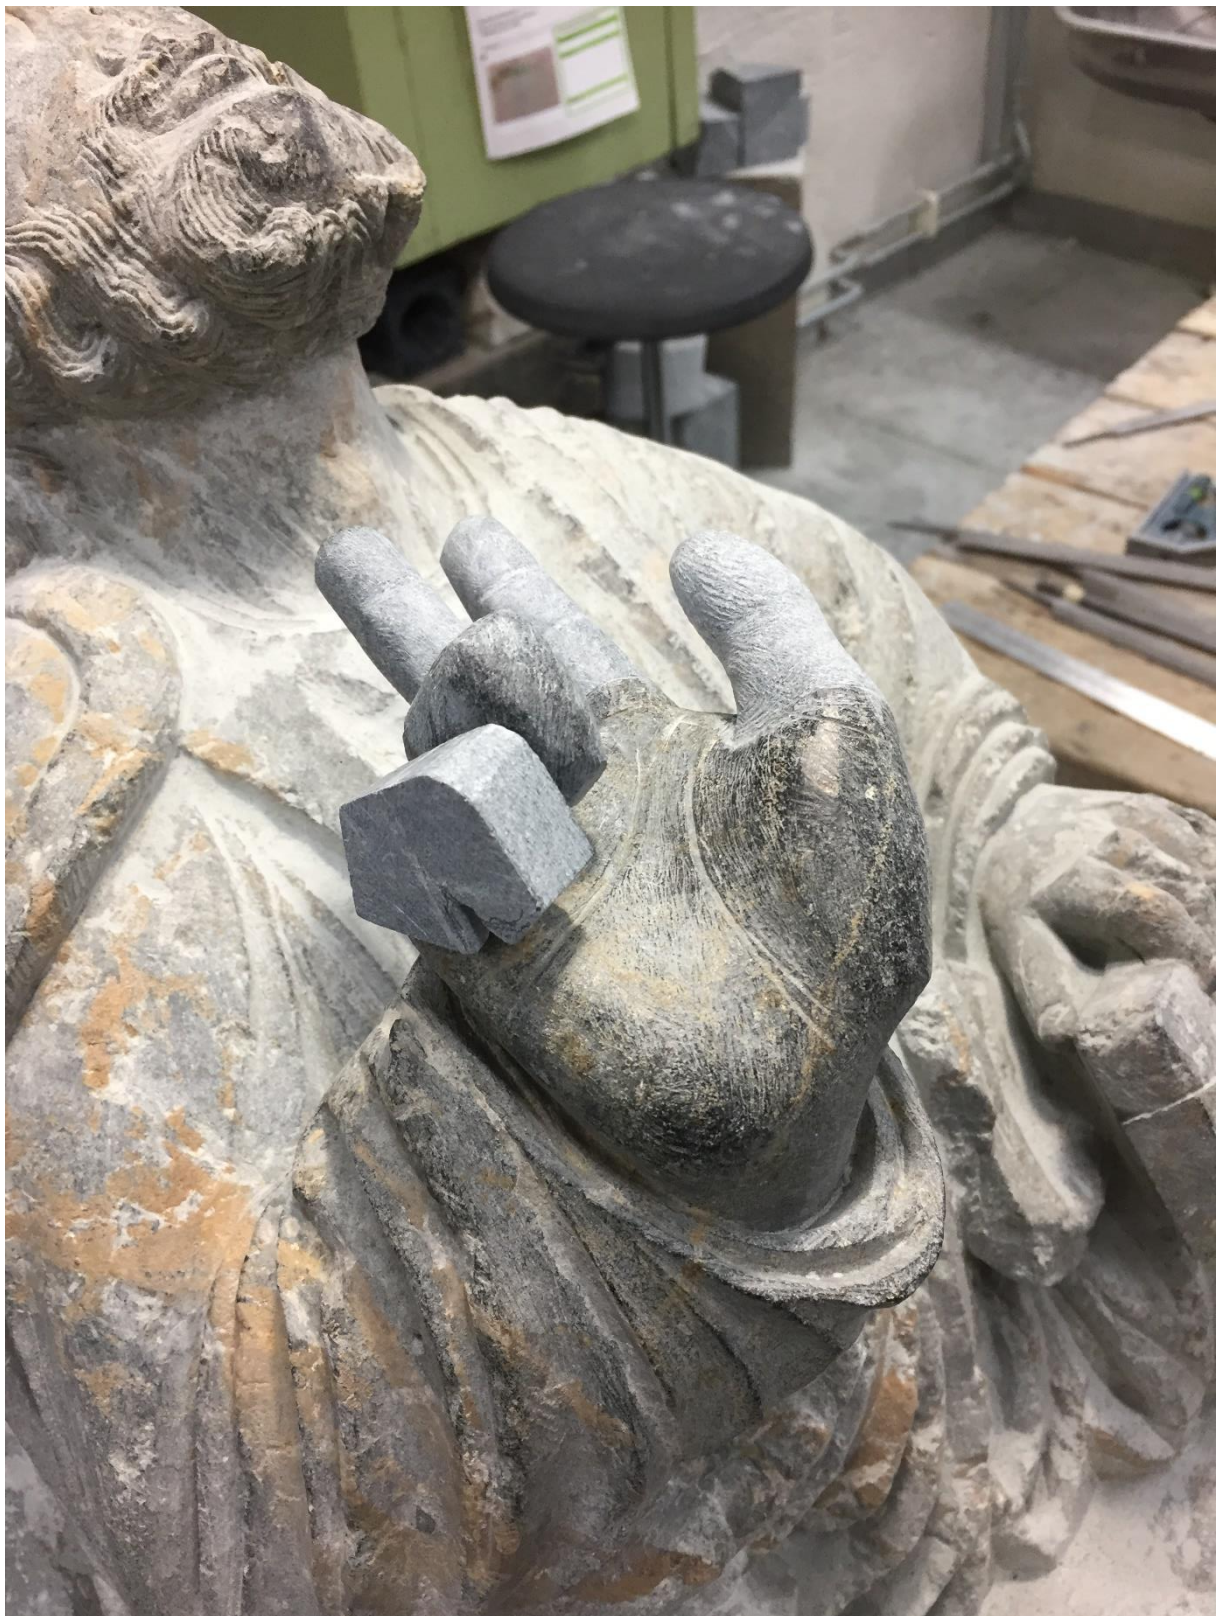
*Ringfinger er grovt tilhugget og lillefingerremnet er pålimt hånden.*

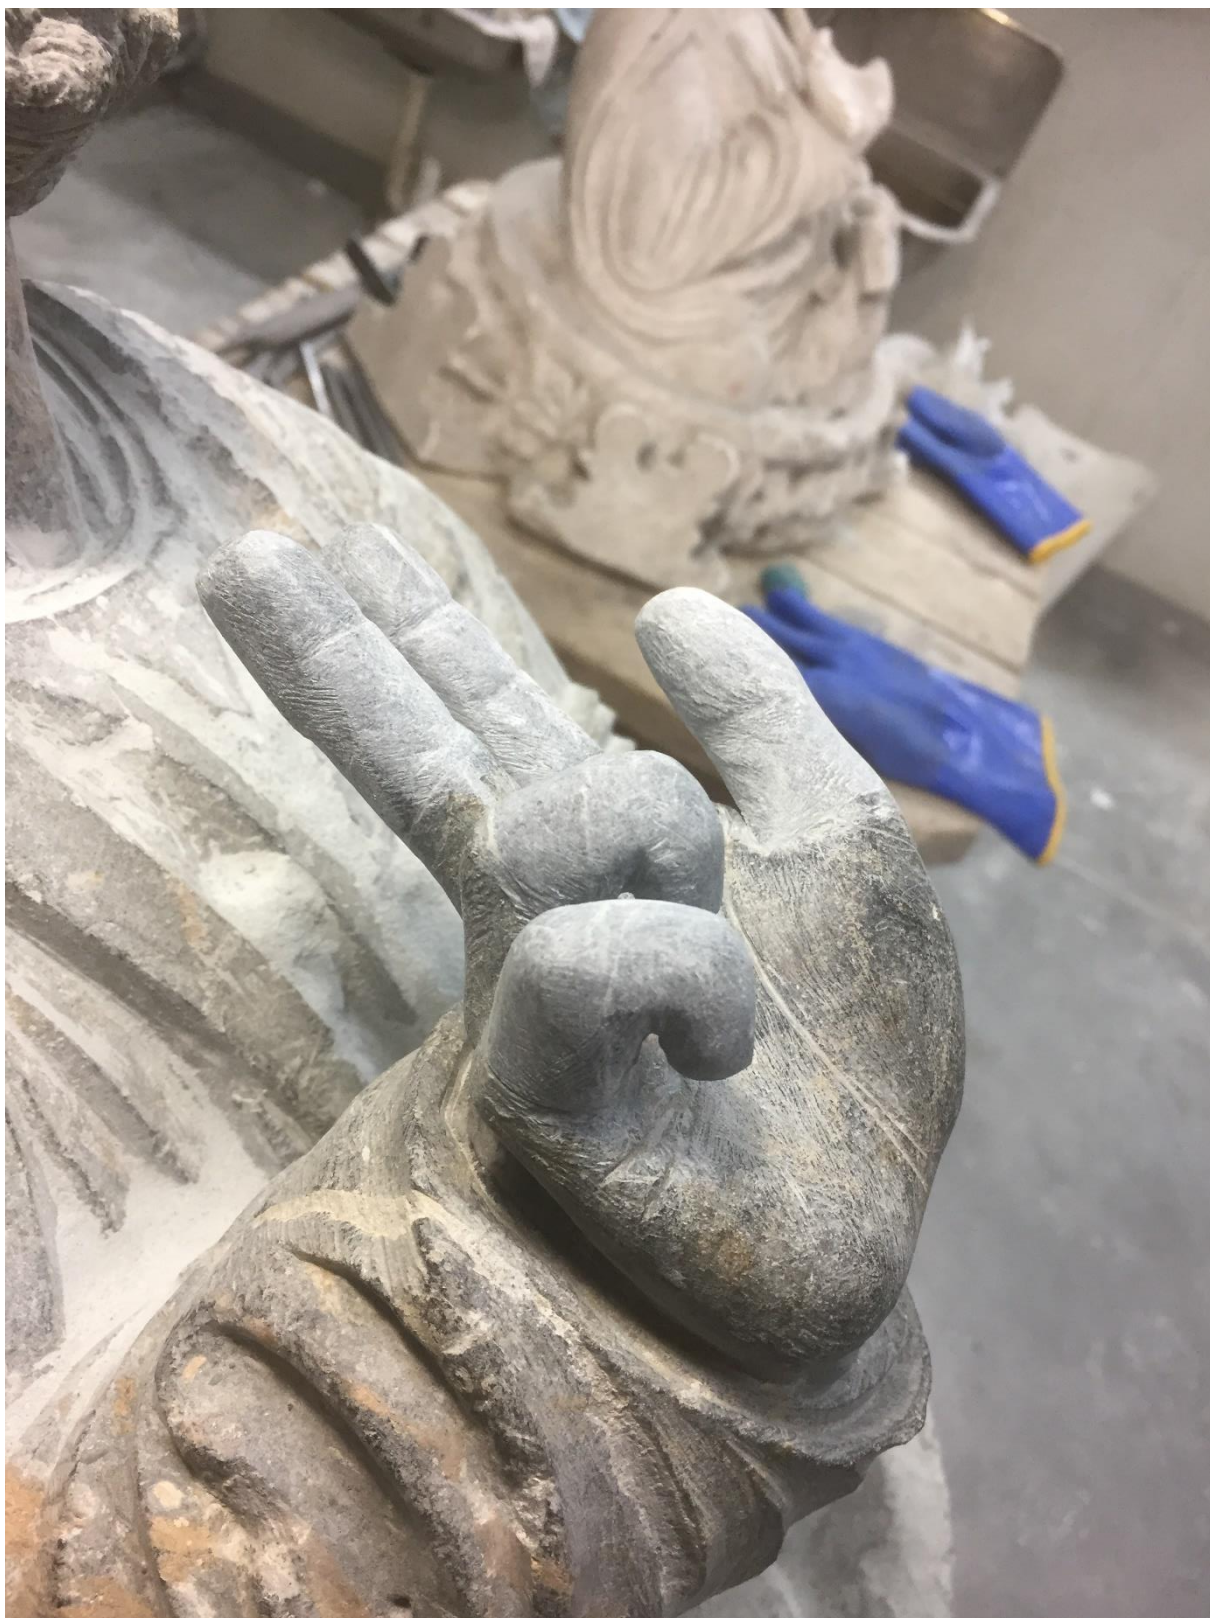
*Alle fingrene dyblet, limt og bearbeidet. Litt etterpussing, så er arbeidet med hånden ferdigstilt.*

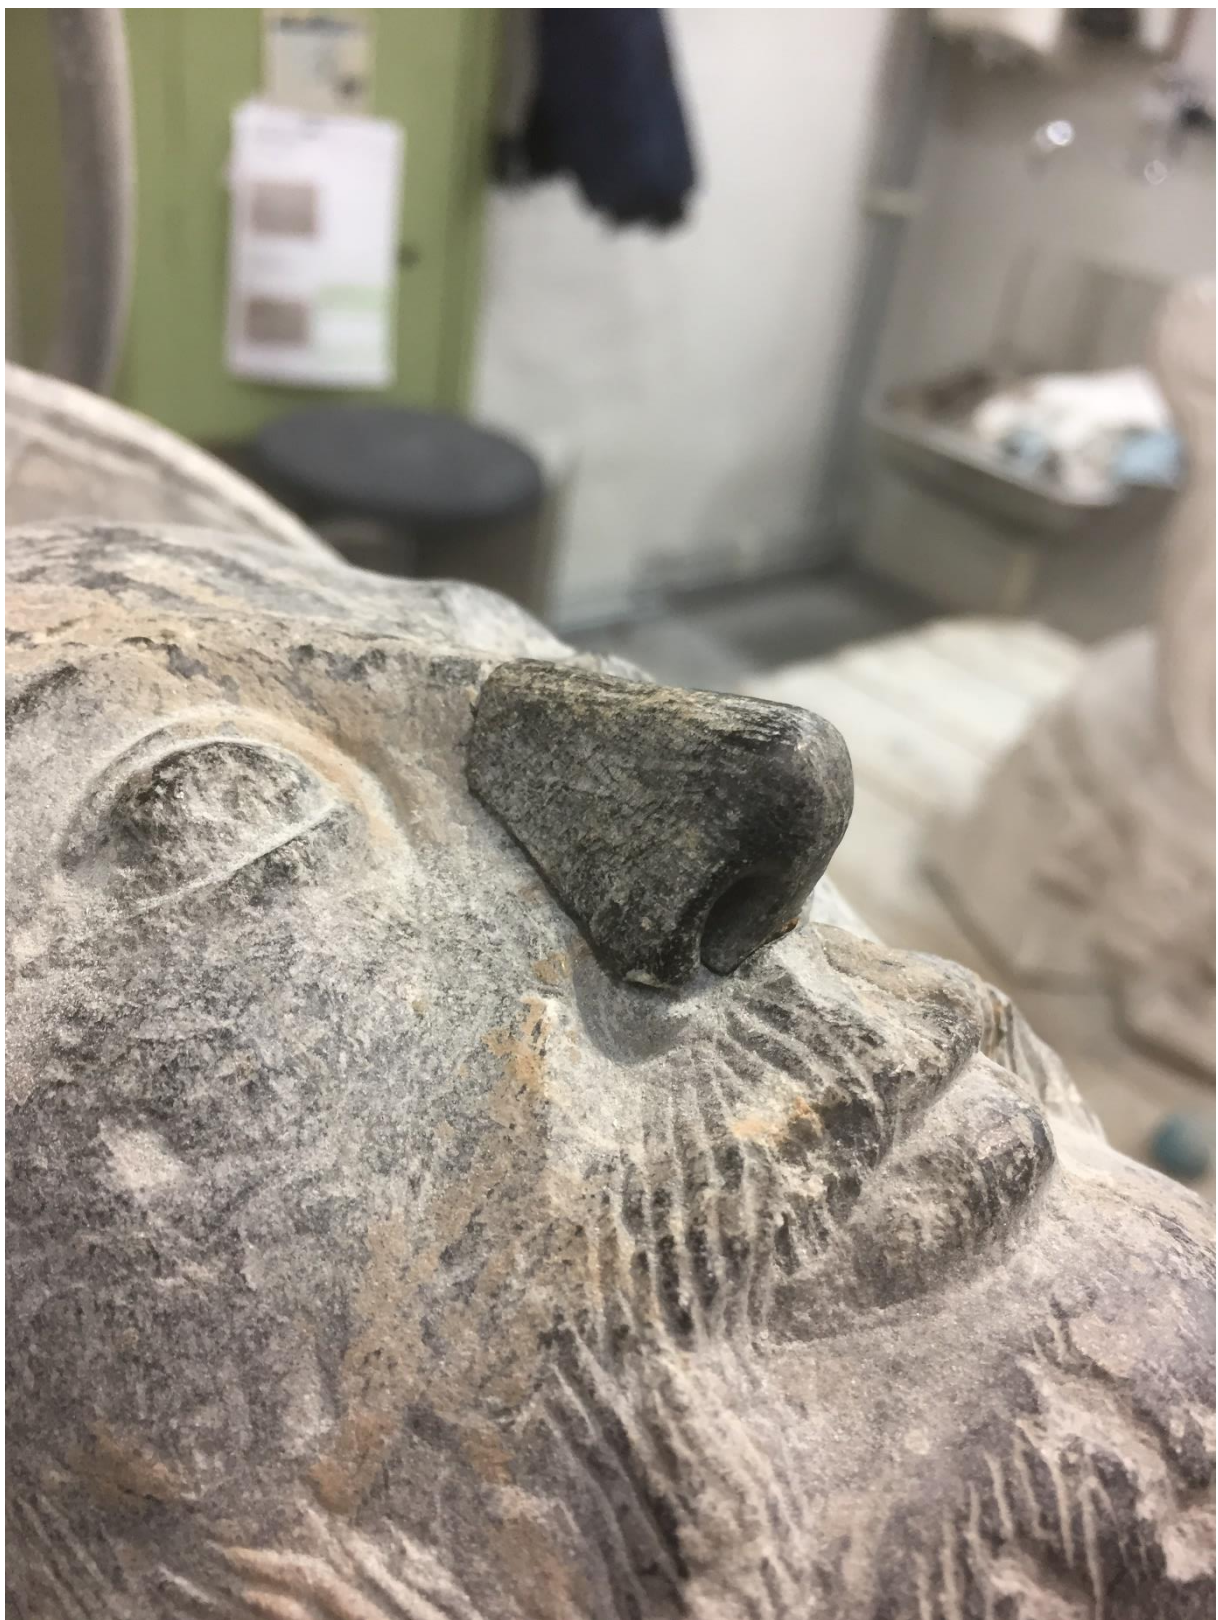
*Den bevarte steinen som utgjorde nesen ble pålimt igjen med klebersteintilsatt epoxylin.*

I tillegg er nesen, som ble utført av Lauulo, limt til skulpturen med Mapepoxy L, også her blandet med litt klebersteinstøvv. Her ble det ikke brukt dybel, da man ikke ønsker å borre i middelalderstein. Størrelsen på steinen og den allerede tilpassede limflaten fra den gangen Laulos hugde nese ble montert gjør at dette også er et forsvarlig valg.
