**Chr. Christie**  
**Thronhjems Domkirke**  
**Innberetninger om restaureringen 1872-1907**

NIDAROS DOMKIRKES  
RESTAURERINGSARBEIDER

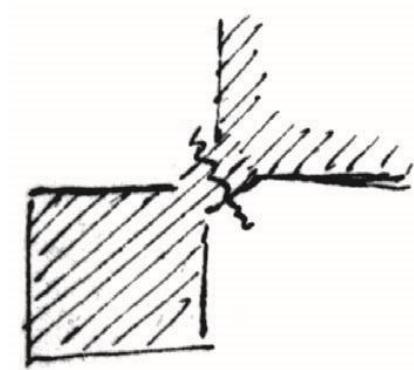
Jan. 1873. a.

Stenene vare tildels forvitrede og uden tilstrækkeligt Bindemiddel indbyrdes. De ere blevne rensede og afrettede saaledes at Kanterne ere blevne skarpe. Mange av disse Stene vare brustne netop der hvor de skulde forbindes med Murmassen, hvorfor der paa flere Steder er anbragt nye Vinkelstene af Sten fra "Lundamo" i det Øiemed at opnaa en bedre Forbindelse med Murmassen. Begge Piller ere nu opførte i Høide med Kapelgesimssets Overkant.

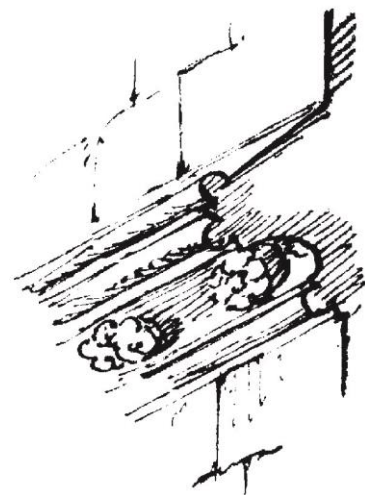
Jan. 1873. b.

De i forrige Kvartal tilhugne Vindusbaand ere indmurede, efterat de resterende Ornamenter i Hulkilen vare fuldførte. Nye Solbænke ere indlagte under alle fire Vinduer i Kapellet, af Sten fra "Lundamo". Kapitælerne paa den ydre Side af Vinduerne mod Syd og Vest vare saa forvitrede at der maatte hugges nye, saavidt muligt saaledes, som de efter de gjenstaaende Levninger kan antages at have været. Kapitælerne paa Udsiden af Vinduet mod Øst ere istandsatte med nye Dækplader og Halsringe.

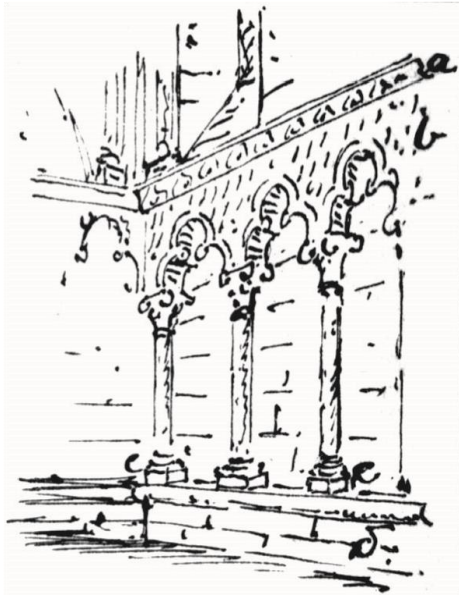
Jan. 1873. c.

I det Indre er Kapellet's Grundmure støttet ved ny Graastensmur. De indre Vægflader ere blevne efterhuggede og nye Stykker huggen Sten indsatte, hvor Stenene vare beskadigede. Den kløverbladformede Buefris "b" tilligmed Søilerne og Søilebænken "d" var afhugget for at give Plads for den i Kapellet før anbragte Skriftestol. Ny Søilebænk med 6 nye Søilebaser er arbeidet og indsat i Muren. Buerne "b" ere med deres Forsiringer og Bladverk fuldførte, men ikke indmurede. Af de 6 under Baandet "b" hørende Søilekapitæler ere 3 fuldførte men ikke indsatte i Muren. Kapitælernes Form og Bladverk er taget fra de paa de tilsvarende Steder i det Indre af det østre og nordre Kapel forefindende Kapitæler.

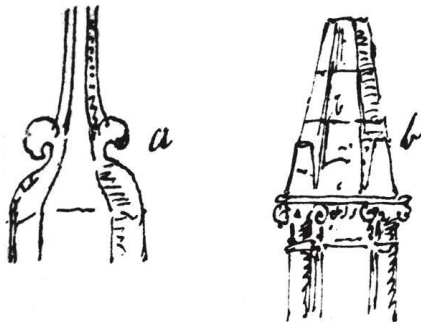
Jan. 1873. d.

Over dette Kapel med omgivende Stillage er anbragt et Tag, paa samme Maade som over det søndre Kapel. Førinden Taget blev opsat var den gjenstaaende Levning af Gavlblomsten «a» og Fialen «b» nedtagen og indbragt i Koret for senere at eftersees og istandsættes.

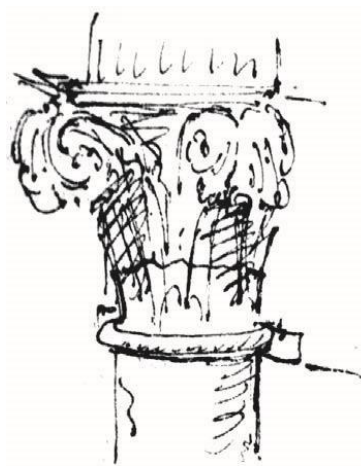
Jan. 1873. f

I Kapellet's Indre er Søilebænken istandsat dels med indlagte Stykker i Pladen, dels med nye Plader, hvor disse vare i høiere Grad beskadigede. Den profilerede Del af de 6 Søilebaser der hvile paa den omhandlede Bænk, var meget ødelagt. De beskadigede Dele ere erstattede med nyt tilhugne Profiler og Baserne bragt i Lodlinie under deres tilsvarende Kapitæler. Vægfladerne over og under Vinduesbaandet ere efterhuggede og nye Stene indsatte hvor de gamle vare beskadigede. Paa 5 af Kapitælerne var Halslædet og en Del af Partiet over dette beskadiget. Nye Stykker er her tilpasset og tilligemed 6 nye Marmorsøiler indsat i Væggen.

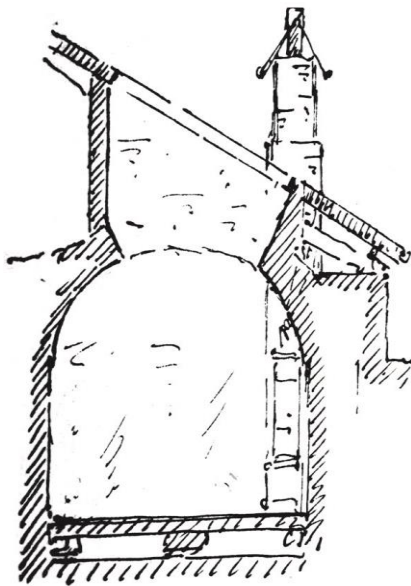
Jan. 1873. h.

Afstanden fra den ydre Tagflades Overkant til Hvælvets indre Flade blev herved betydeligt formindsket, hvorved man erholdt en sterkere Belysning i Arbeidsrummet. En Opgang til Gaardspladsen blev anbragt ved Rummets nordvestre Hjørne. To Ventilationsovne med tilhørende Luftkanaler og Luftpiber opvarme Lokalet. I Kjelderens østre Væg er anbragt en tredelt Port og udenfor denne anlagt et Skraaplan op mod Indgangen til det saakaldte Lagthing.

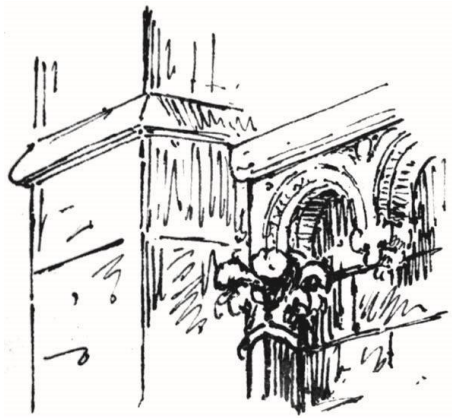
Sept. 1873. a.

Den øverste med Gesimsets forbundne og med Blade forsirede Del af denne List var ødelagt paa den ene Side. Her er nyt tilhugne Stene indsat med samme Blade som paa den anden Side af Taget. Gesimsets mere eller mindre udgledne Buestene er blevne løsnede, flere nye Stene tilhugne og det hele indsat efter ret Linie. Nye forsirede Understykker i Buestenene ere arbeidede og indsatte, hvor disse Dele vare beskadigede. Ligesaa er indlagt nyt tilhugne Dækplader med det store Rundstafprofil over Gesimset. Spidssøilernes Kapitæler, som slutte sig til Gesimsets Buer, vare mere og mindre beskadigede.

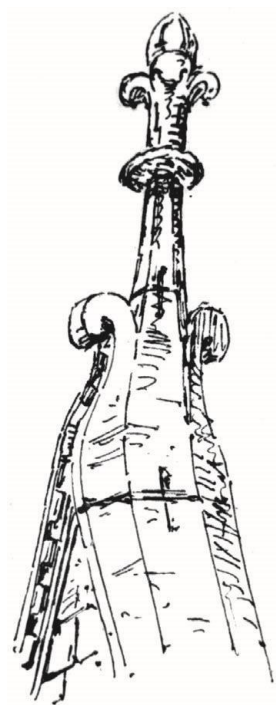
Sept. 1873. b.

De meget forvittrede Baand ved begge Hjørnepillers Overgang fra Firkanten til Ottekanten ere blevne erstattede med nye af haard Sten tilhugne og i disse anbragt Forankringen fra Bagsiden af Gavlen. Fialernes gamle og nye Marmorsøiler ere indsatte. Alle otte Kapitæler af Fialernes Hjørnesøiler havde flere mere eller mindre beskadigede Blade. Nye Blade ere indsatte. Disses Form kunde med Sikkerhed bestemmes efter de bevarede Dele. De manglende Dele af Fialernes Hjørnespidser er udført og opsat tilligemed nye Hovedspidser med Fialblomster. Fialblomstens Form er udført paa samme Maade som paa det søndre Kapels Korsblomst i Gavlen.

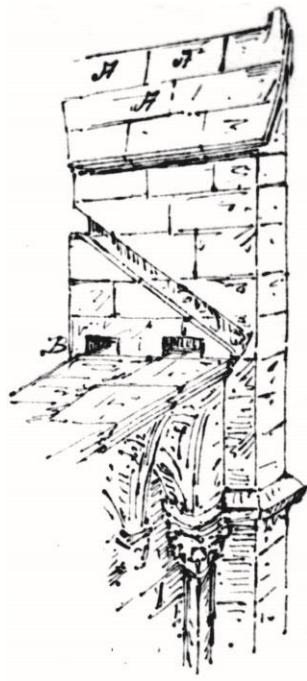
De før tilhugne nye og istandsatte gamle Spidssøiler af Marmor blev opsat paa deres Plads ved Pillarerne. I de over ovennævnte Gesims staaende Dele af disse Pillarer var Kalken opløst, hvorfor de maatte nedtages. Pillarerne ere opførte af meget store Vegstenskvadere, hvilke for den største Del var i den Stand at de kunde benyttes ved Gjenopførelsen, ved hvilken tillige benyttedes en Del nye, større og mindre, Binderstene. Langs de to Sideflader af disse Pillarer var der indhugget en Fordybning, i hvilken det oprindelige Spærverk har ligget.

Ved Hovedgesimsets Overkant blev ved hver af disse Pillarer fundet to Fordybninger for de Remstykker, som have dannet Underlag for Koromgangens Tagverk. Aabningen B for det indre Remstykke gik ganske gennem Pillarerne. Da disse Indsnit og Aabninger svækkede Pillarerne og tillige medførte Ulemper med Hensyn til at holde det underliggende Murverk sikkert mod Indtrængning af Fugtighed, blev de ikke anbragt ved Pillarenes Gjenopførelse. Alle Pillarers Afdækningstene A var saaledes beskadigede at der til Opførelsen maatte tilhugges nye.

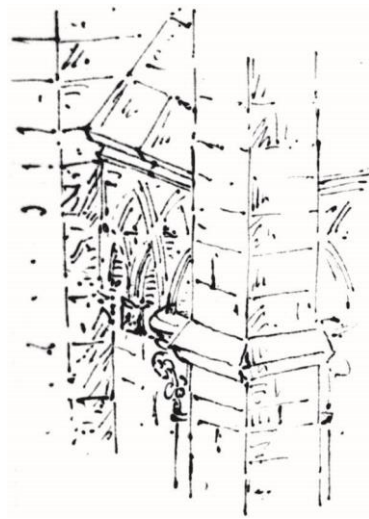
Den Del af Hovedgesimset, som ligger mellem den søndre Hjørnepillar og det søndre Trappetaarn har ikke som det øvrige Gesims været afdækket med Tagverk, men med skraat tilhugne og med Pillaren og Taarnvæggen forbundne Stene. Nye Afdækningstene blev indlagt her, da de gamle var beskadiget. Vægbaandet i det søndre og nordre Taarn, over Koromgangens Tag, var meget ødelagt, hvorfor der blev tilhugget og indsat nye Profilsten. Tagverket under dette

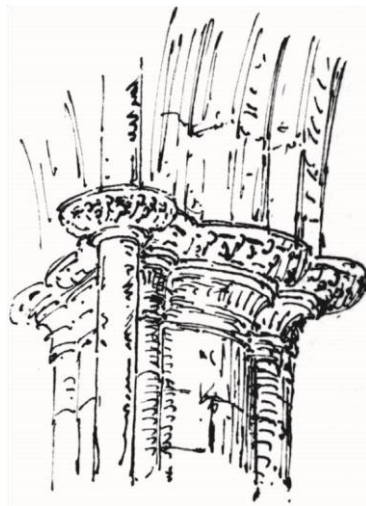
De talrige Revner i Kapitælet af den Hovedpillar som staar mellem den nordre og den nordøstre Hovedbue ere formentlig opstaaede for en Del derved at man, ved en tidligere udført Istandsættelse af denne Del, har udhugget Kapitælets Hals indtil 4–5" Dybde og deri indlagt 2 Lag mindre Stene. Flere af disse Stene vare brustne. Mellem disse Stene var inddrevet Jernkiler, hvilke ved deres Rust har bidraget til at sprænge de indsatte Stene.

Foruden at denne Hovedpillar er anlagt for langt ind mod Høikorets Indre, er dens Rundstave a a ikke anlagt langt nok ud, saaledes at de kom at staa lige under Midten af de over Pillarens

Kapitæl staaende Bueprofiler, saaledes som de efter Anlæggets Plan skulde. Man har søgt at rette paa denne Feil ved at trække Kapitælerne over disse Rundstave skjævt udover mod Koromgangen for at de saaledes kunde optage Hovedbuernes rige Profiler. Dette er udført paa saadan Maade at det hele Kapitæl har faaet et forrykket Udseende. Ved Udtagelsen af de omhandlede i Kapitælets Hals indlagte Stene viste det sig, at Pillarens indre Kjerne bestaar af en gennemgaaende Sten, som er ganske ubeskadiget. Nyt tilhugne Stene blev indlagt i Kapitælets Hals i de beskadigedes Sted.

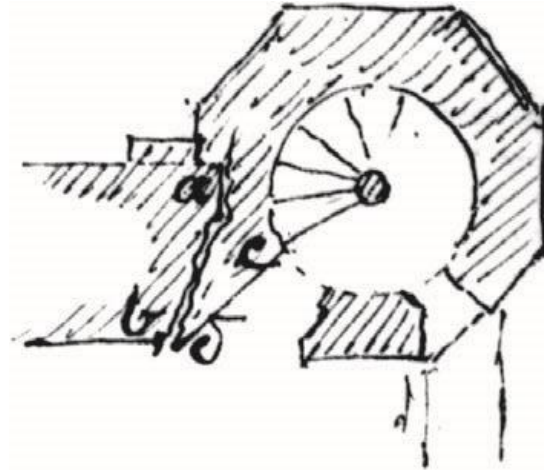
Vægkvadere. Hvor bekvem Anledning gives blev nu indlagt gennemgaaende Binderstene. Taarnets øverste Murparti var saa beskadiget at de øverste Trappetrin tilligemed de ydre Vægkvadere maatte nedtages i omtrent  $1 \frac{3}{4}$  Alens Høide.

Under Udførelsen af dette Arbeide kunde det sees at denne Del af Taarnet, ligesaa lidt som den tilsvarende Del af det nordre Taarn stod i nogen Forbindelse, med Korgavlens Murverk. Ved a blev funden Kvadere, som dannede en lodret Kant. Murstykket c d stod uden Forbindelse med Stykket a b af Korgavlen. Mellem begge Dele var en stor Aabning, hvis Sider var sorte af Røg. I Aabningens Sider fandtes Klumper af Bly, som ved Ildsvaade er flydt derved. Ved Opførelsen af de nedtagne Dele blev indlagt store Binderstene fra Taarnet til Korgavlen.

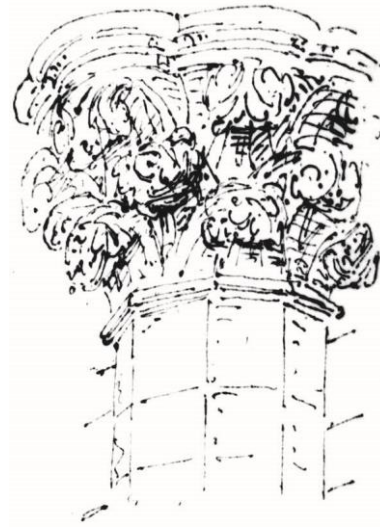
De to i Pillaren staaende Kapitæler som begge skjultes af den nu nedrevne Mur mellem Midtrummet og den nordre Sidegang var meget beskadigede idet ikke alene mange af de fremspringende Bladornamenter men ogsaa større Dele af Kapitælernes Stene var enten borte eller brustne. I de beskadigede Bladgrupperes Sted blev indsat nye Stene med Bladforsiringer. Flere nye gennemgaaende Stene bleve huggede med nye Bladgrupper.

Motiverne til Forsiringerne blev taget dels fra de gjenstaaende Levninger i Kapitælet paa den tilsvarende Pillar paa Sydsiden, dels fra større eller mindre Bladforsiringstumper fra de forsvundne Hovedkapitæler af Korets Pillarer fundne mellem Kalkbruget i de nu nedrevne Mellemmure i Koret.

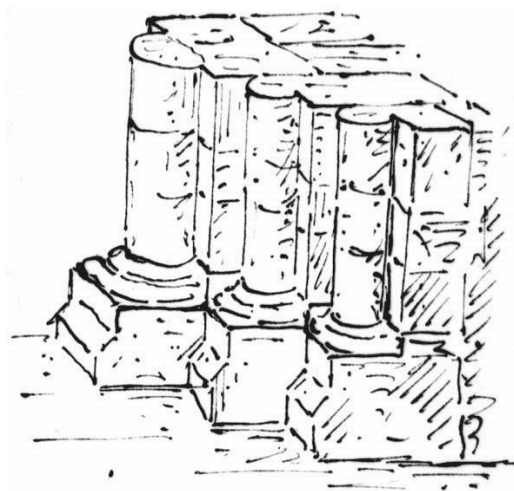
Da man ved dette Arbeide vilde blive nødt til at tage ud Sten, som stod i dybt Forband med Taarnpillarene, blev det nødvendigt at undersøge hvorledes Murverket i Taarnpillarene var.

Kalkpudsen blev hugget bort, hvorved det viste sig at Kvaderverket i begge Pillarer var brustent lige fra Baserne til Kapitælerne og havde løst sig fra den indre faste Murkjerne. Nye Baser og nye Profilsten til den halve Bredde og fulde Høide for begge Taarnpillarer maatte derfor hugges og indmures til Kapitælernes Høide.

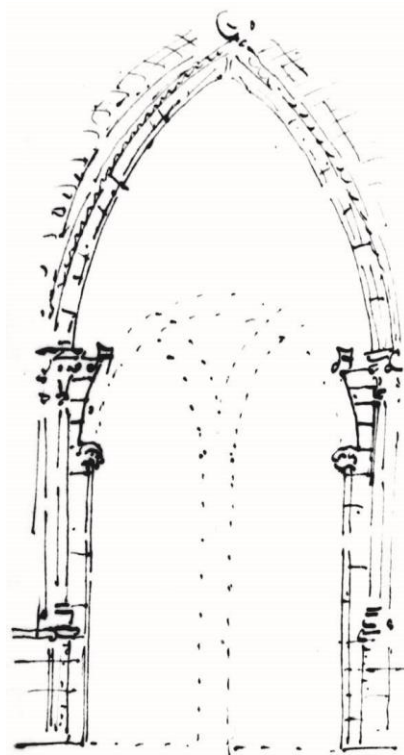
Af det som har dannet Døraabning indenfor Kongeindgangsforhallen var kun de profilerede Sider tilligemed 2 Hoveder bevaret. Af Buerne over Døraabningen og af Udfyldningen af Vægfladen

mellem Skjoldbuerne var intet tilbage. Af det ved Skjoldbuerne Kapitæler gjenstaaende Murverk A, som var tilhugget efter en Bue, hvis Midtpunkt ligger i Midten af Aabningen, kan slutes, at Aabningen har været delt ved en Midtpost. En ny Midtpost blev tilhugget, paa hvis Forside er anbragt en af Bladverk omsluttet Marmorsøile med Basis og Kapitæl af Klebersten.

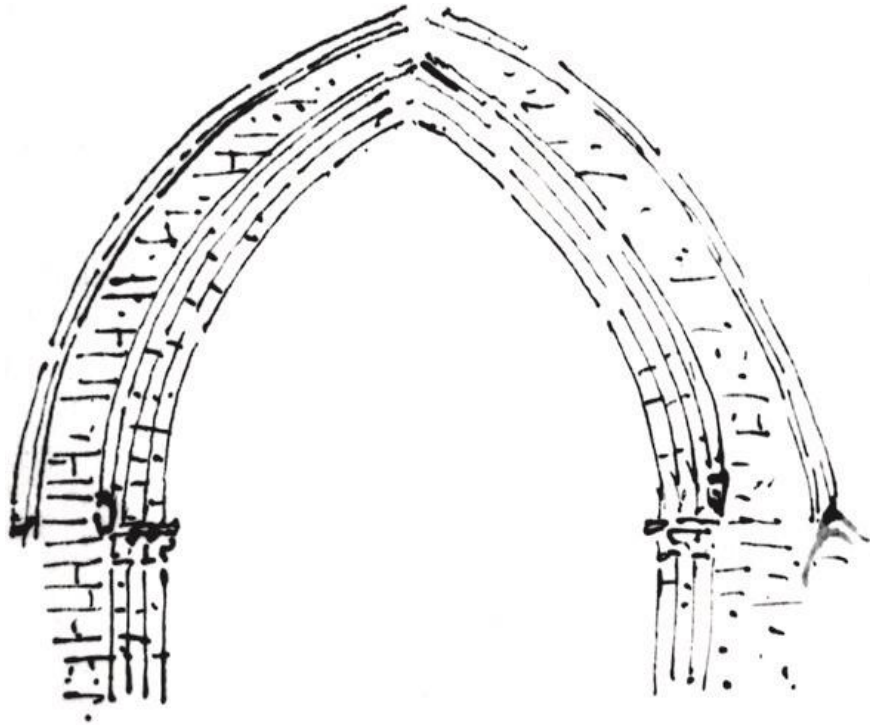
Under den store Taarnbue som vender mod Koret, var Taarnpillarenes Kapitæler mere og mindre beskadiget og Dele af Dækpladerne og hele Bladgrupper ødelagt. De brustne Kapitælstene blev udtaget eller udhugget, og i deres Sted indsat nye store Stene forsirede med Bladgrupper, hvis Former og Sammenstilling enten ere ordnede efter de levnede Dele af samme Kapitæl eller, hvor der ikke var tilstrækkeligt Forbillede, efter de levnede Kapitælblade paa de indre Sider af Taarnpillarene i Tverskibet.

Af Taarnbuens Dæklist var kun nogle faa forbrændte Profildele igjen, dog tilstrækkeligt til at kunne bestemme dens Form. Ny Dæklist blev tilhugget og indsat tillige med et nyt tilhugget Hoved ved Listens nordre Ende over Kapitælets Dækplade. Det tildels bevarede Hoved under Buelisten paa den søndre Side blev istandsat.

For at kunne indsætte de nye Kapitælstene og deres Dækplader, måtte Taarnbuen støttes ved Træafstivninger saaledes ordnet, at de gav Plads til at istandsætte Buestenenes skadede Profiler. Disse ere dannede af dybt udarbejdede Hulkiler mellem stærkt fremtrædende Rundstave. De beskadigede Profildele bleve afhugne og nye Profilstykker indsat paa saadan Maade, at Buestenenes Hovedmasse blev urørt.

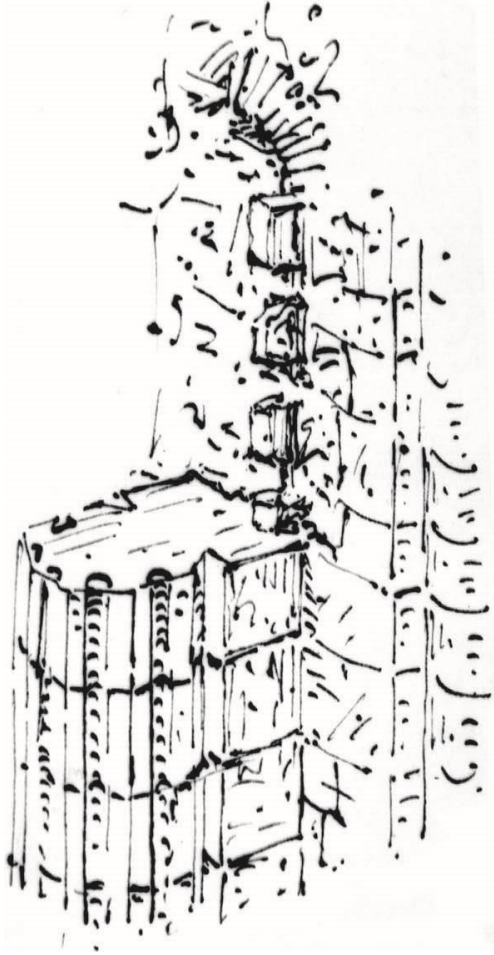
Korets to vestre afkantede Vægpillarer ved Hovedtaarnet bleve nedtagne. Foruden de ødelagte Kapitælstene var flere af Stammernes Stene brustne. Pillarernes Baser stod omtrent 6 Tommer lavere end de tilsvarende ved Korbuen foranlediget ved de med dem forbundne Taarnpillares Synkning. Nye store Bindestene til Stammerne bleve tilhugne tilligemed nye Baser. Pillarerne bleve opførte og de før tilhugne Kapitæler indsatte tilligemed nye Bindestene mellem dem og Taarnpillarerne.

Under Arbeidet med at nedtage Pillarerne og med at udrive noget af det indre Murverk bag dem for at kunne indmure de større Bindestene, stødte man i den nordre Taarnpillar paa Rester af fint tilhugne Klebersten som stod lodret over hinanden i omtrent en Kvaderstens Afstand og synligt have hørt til en lodret Kleberstensvæg.

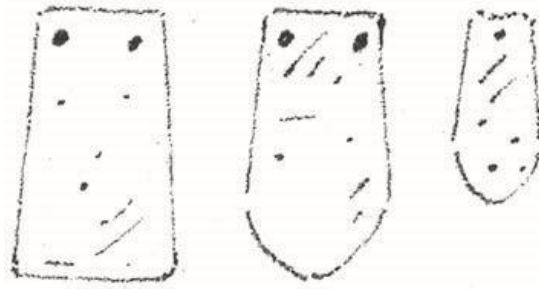
Murverket i Taarnets fire Hjørnetrappegange blev undersøgt. Ved at rense Bunden i den nordvestre Trappegang, som var opfyldt med Sten og løst Grus, fandt man en tilmuret Indgang til vestre Skibs Klerestoriegang og tillige en Trappe, som fører ned til det nordre Tværskibs vestre Klerestoriegang. Trappegangen var udfyldt med en daarlig Mur opført paa det løse Gruslag, hvori laa en Mængde Tagskifer meget tynde og af forskjellig Størrelse fra 7"/10" indtil 2"/4".

Alle Skiferstenene ere tildannede noget bredere ved den afrundede nedre Ende end oventil. Ved at ordne dem efter deres Størrelse sees det, at de maa have været anvendt paa et spidst Tag, maaske et Taarn-tag.

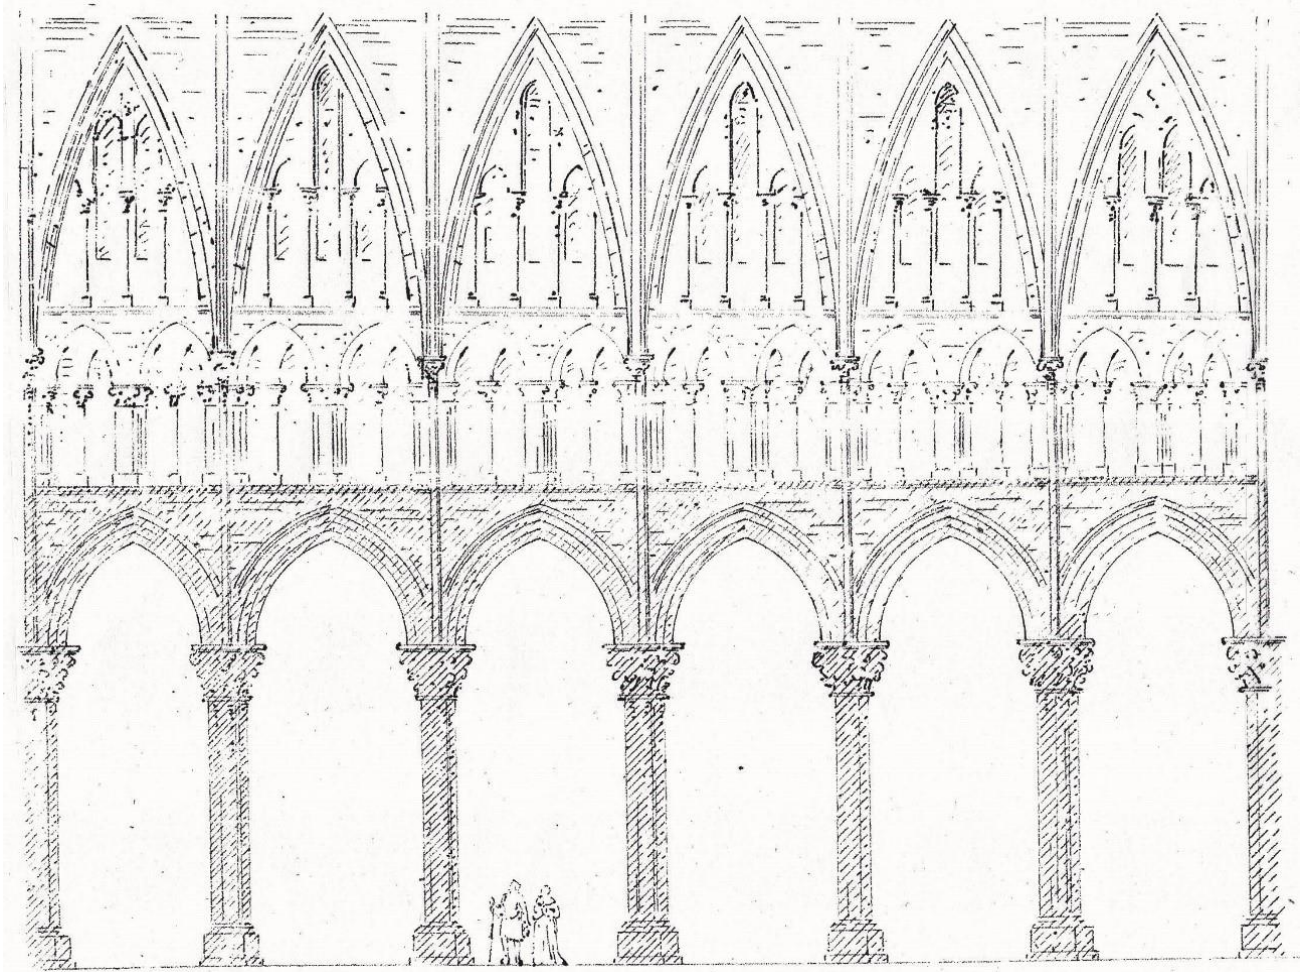
Fig 1. Korets sydside

Ved Slutningen af dette Aar vil antagelig Hovedbuerne være opført paa Korets Sydside og Væggen efter dens hele Længde opført til Triforiets Vægbsaa langt som vedlagte Tegning Fig. 1 viser med skrafferede Linier. Paa Nordsiden vil til samme Tid antagelig være opført Kapitælerne over Pillarerne og de store Profilstene over dem saa langt som de skrafferede Linier i Fig. 2 viser.

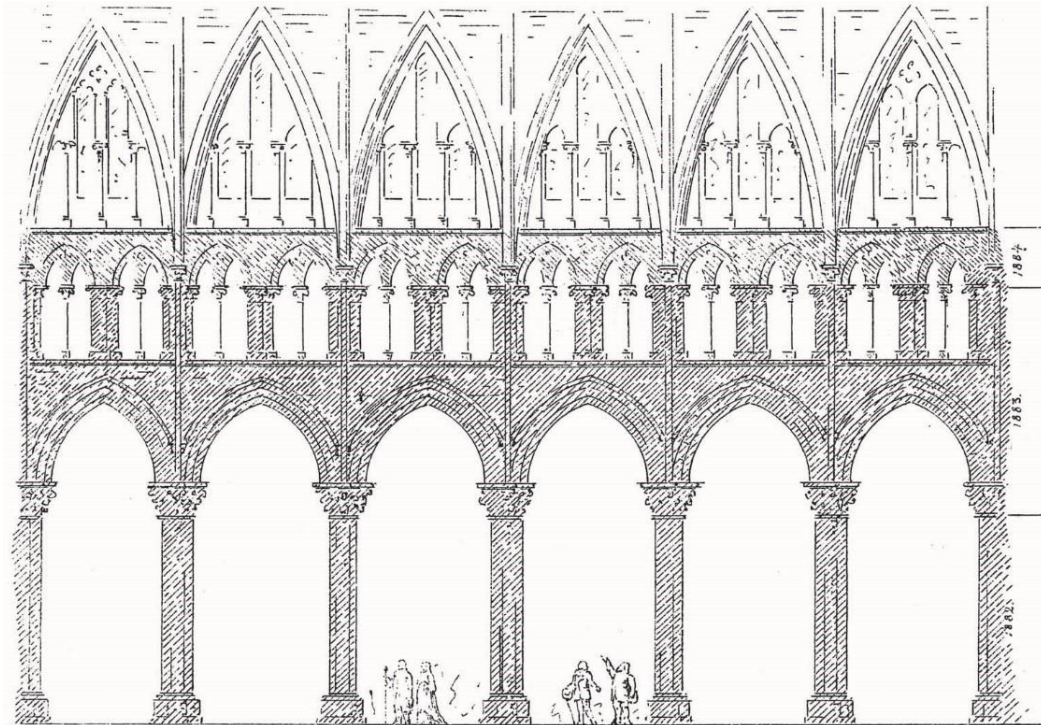
1883.2. a. Korets sydside

Triforiets fem Hovedpillarer og seks Mellempillarer blev opført og de med Bladverk forsirede Kapitæler opsat paa dem. Medfølgende Rids viser hvad der i 1883 er udført paa Korets Sydside. Hovedkapitælernes Bladverk blev efterhugget, Buestillingerne mellem Hovedbuerne nedtagne og alle Hovedbuers Profiler rensede og efterhuggede.

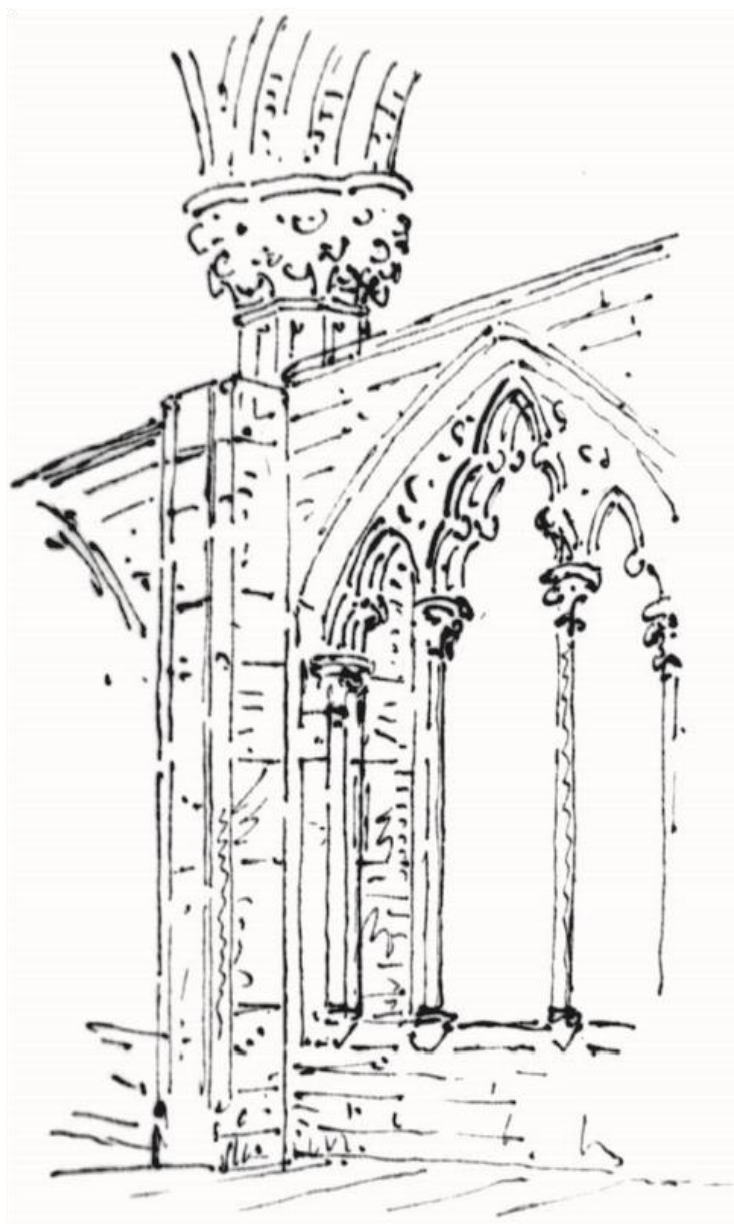
Af de mellem Høikorets Gavle fundne Stene viser sig nogle at være spredte Levninger af Pillarer, om hvis Stamme det har staaet tynde frie Søiler. Der er saaledes fundet Stene, som have tilhørt tre forskjelligt dannede Pillarer. I de to Pillarer er den indre Stamme af samme Størrelse og Form som i begge Vægpillarer i Korbuen. Den ene Pillar har havt lignende Voluter, som skyde frem af en stor Hulkile og skal støtte de foran dem stillede Søiler. Af denne er der fundet nogle Stykker af Hovedbaser og af Baser for de mindre Søiler tilligemed en hel Del Stykker fra den indre Stamme.

Den anden Pillar har sandsynligvis ikke havt Voluter men kun fritstaaende Søiler foran de store Hulkiler. Af denne er fundet kun en Sten af Stammen og et Stykke af en meget fint profileret Basis.

Den tredie Pillar har om sin noget tykkere Kjerne havt nogle fritstaaende Søiler mellem nogle Rundstaver, som ere hugne i samme Sten som Stammen. Ved alle tre Pillarer er der tillige den Eiendommelighed, at de i Stenens Underflader indridsede Akselinier danne i den ene Retning en ret Linie gennem Pillarens Centrum, medens den anden Akse er brudt i Centret og danner her en stump Vinkel ab-c, som viser Vinkelen mellem Siderne i en Mangekant. Aksen d-e viser Retningen mod dens Midtpunkt.

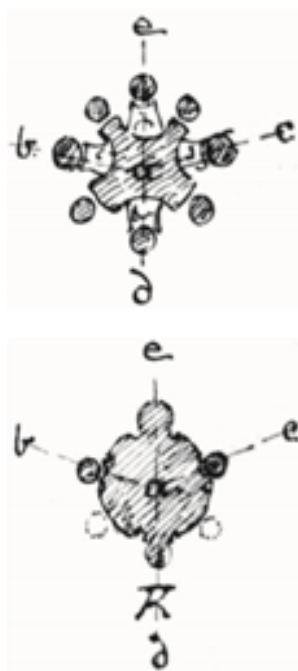
Stenen K har oventil i Kanten en liden svagt udarbejdet Rundstav omtrent som den man nu ser paa den nedre Del af Basen paa Korbuens Vægpillarer. Der er fundet to Stene, af Form som angivet ved – k – af samme Høide og Profil som Stenen K, men paa den indre uprofilerede Side udhulet efter en større Bue, som passer til Buerne i Stenen K. Antagelig har en saadan Sten været stillet mod Stenen K for at danne en Underbasis for en Hvælvsøile i det indre Hjørne af Mangekanten.

I Høikorets Hjørner staar nu de Søiler, som bære Hvælvkapitælerne under Ottekantens Hovedhvælv paa Baser, som staa næsten ganske isolerede fra Pillarenes Baser. Nogle Stene lig K ligger indmuret i det øverste Lag af Grundmuren under Høikorets syd-sydøstre Pillar og den tilstødende Del af Skillevæggen paa Pillarens østre Side. Den stumpe Vinkel i Pillaren R passer til Vinkelen mellem Høikorets østre og sydøstre Væg, men Vinklerne i de to øvrige Pillarer passer ikke til nogen af de andre Vinkler i Høikoret.

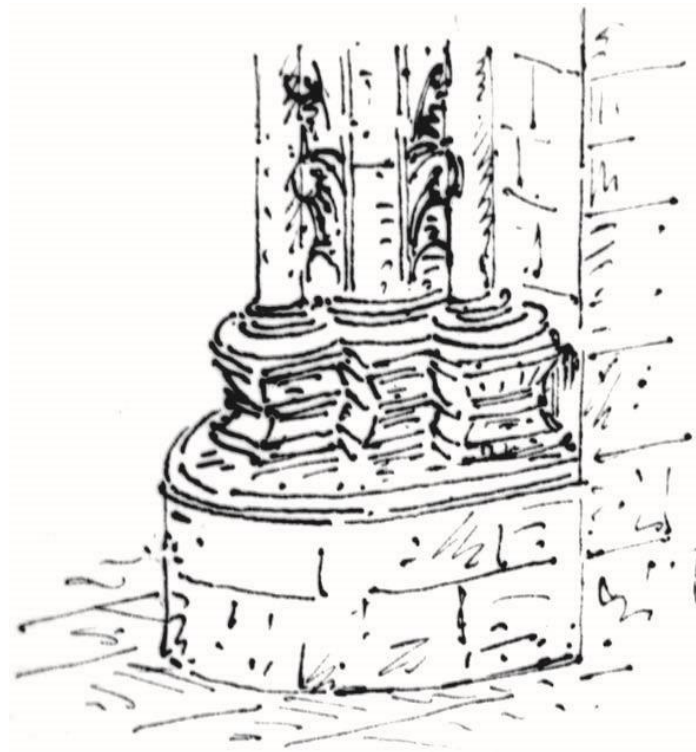
Ved Gravning i Gaden foran Vaisenhuskolen mellem denne og Domkirkegaarden fandt man for nogle Aar siden en stor Klæbersten, som har Profiler af to rigt profilerede Buer, der trænge ind i hinanden i en spids Vinkel. Man har nu fundet at Profilerne i den ene Bue ere lige med de ældre Profiler i Høikorets Hovedbuer og at den Vinkel som Buernes ydre Profilflader danner med hinanden, svarer til den Vinkel som Korbuens indre Vægflade danner med den tilstødende Væg af den indre Ottekants sydvestre Side.

Stenen har saaledes antagelig staaet i dette Hjørne indtil den i tidlig gothisk Stil opførte Korbue tilligemed dens indre Pillarer blev ombygget saaledes, som man nu ser den, hvorved af den tidligere Korbue nu staar igjen kun de nederste Vægpillarer med deres Kapitæler tilligemed Triforiets og Klerestoriegangens Vægpillarer ved det nordre og det søndre Hjørne ud mod Koret.

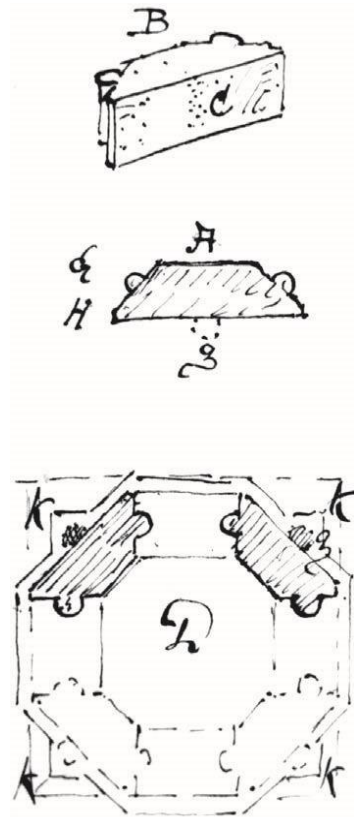
Af Stene fra den romanske Periode har man ved Nedrivningen af den Schøllerske Gravhvælving fundet 2 Stk. af en eiendommelig Form. De var nu benyttet som Indfatning om et af Vinduerne. Stenene have den i A og B angivne Form. To Sider ere afskraaede og have i Midten en Rundstav. Paa den længste af de to paralelle Sideflader findes ved C et svagt Spor efter et fremtrædende Led, som nu er afhugget paa begge Stene.

Ved at stille de to Stene sammen, som i D, faar man to af de fire Pillarer af et ottekantet Taarn. Længden C er af samme Størrelse som Siden i den øverste ottekantede Del af Lektoriets Hjørnetaarne. Stenens Tykkelse – GH – svarer til Murens Tykkelse i disse Taarne. Over Taarnets øverste Baand var i Kalken Spor efter fire Pillarer for de fire Sider og Indridsninger i Stenene for

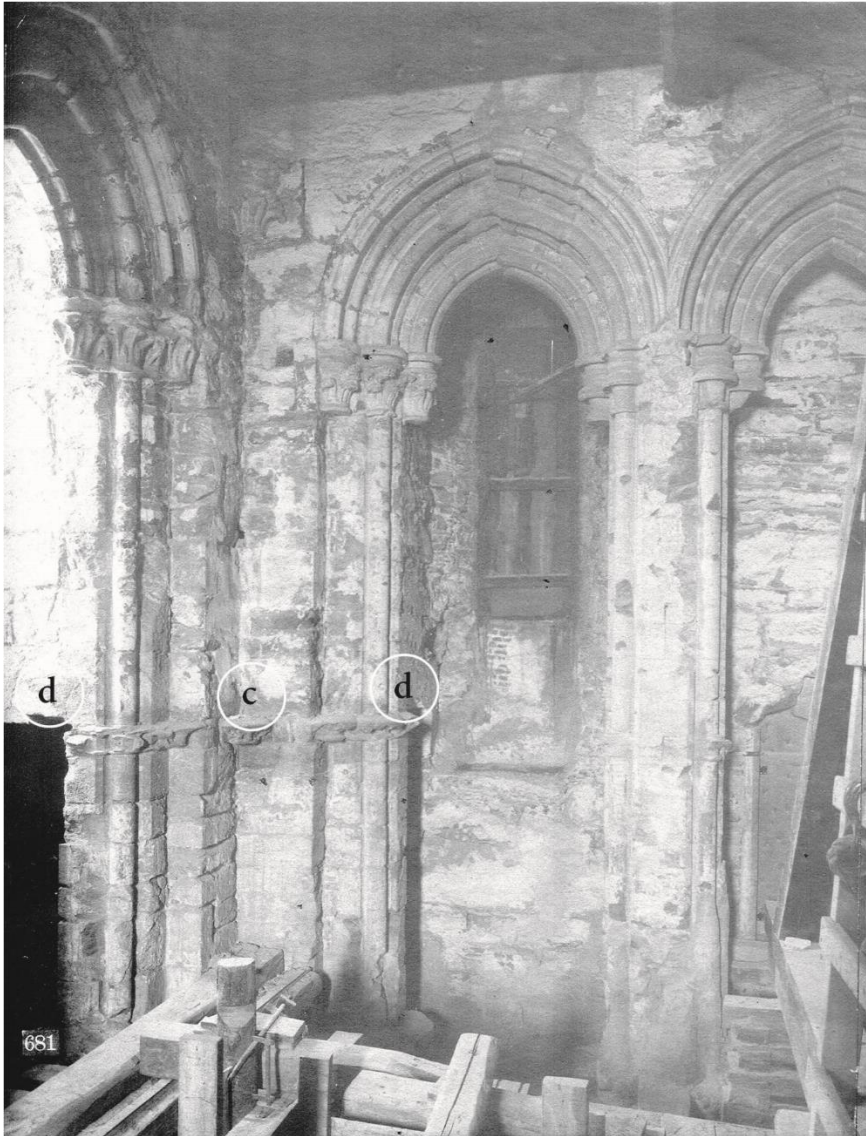
De skadede Partier er udhugget og nye Klebersten indsat nedenfra opover til lidt over Pillernes halve Høide. I det med Blade og Roser forsirede Baand C (i vedlagte Fotografi No 2) var Hjørnestykker, Profiler og Blade paa mange Steder skadet. Der blev hugget og indsat nye Profilstykker med Ornamenten mellem de gamle istandsatte Baandstene i alle Pillerne. Over dette Baand ligger i alle Pillerne store Bindesten, (d-d Fotgr. No 2) som dække over Triforiegangen mellem den ydre og den indre Væg. De fleste af disse Bindere var brustne og paa anden Maade beskadiget. Nogle af dem var desuden lagt kun nogle faa Centimeter ind i den ydre Mur, og gav saaledes liden Støtte for det over dem staaende Murverk. Efterat Muren var afstøttet over Binderne, blev disse efterhaanden udtaget og nytilhugne Bindere, som række længere ind i de ydre Mure, indmuret.

Thronhjelm Domkirke. Hovedtårnets triforium.

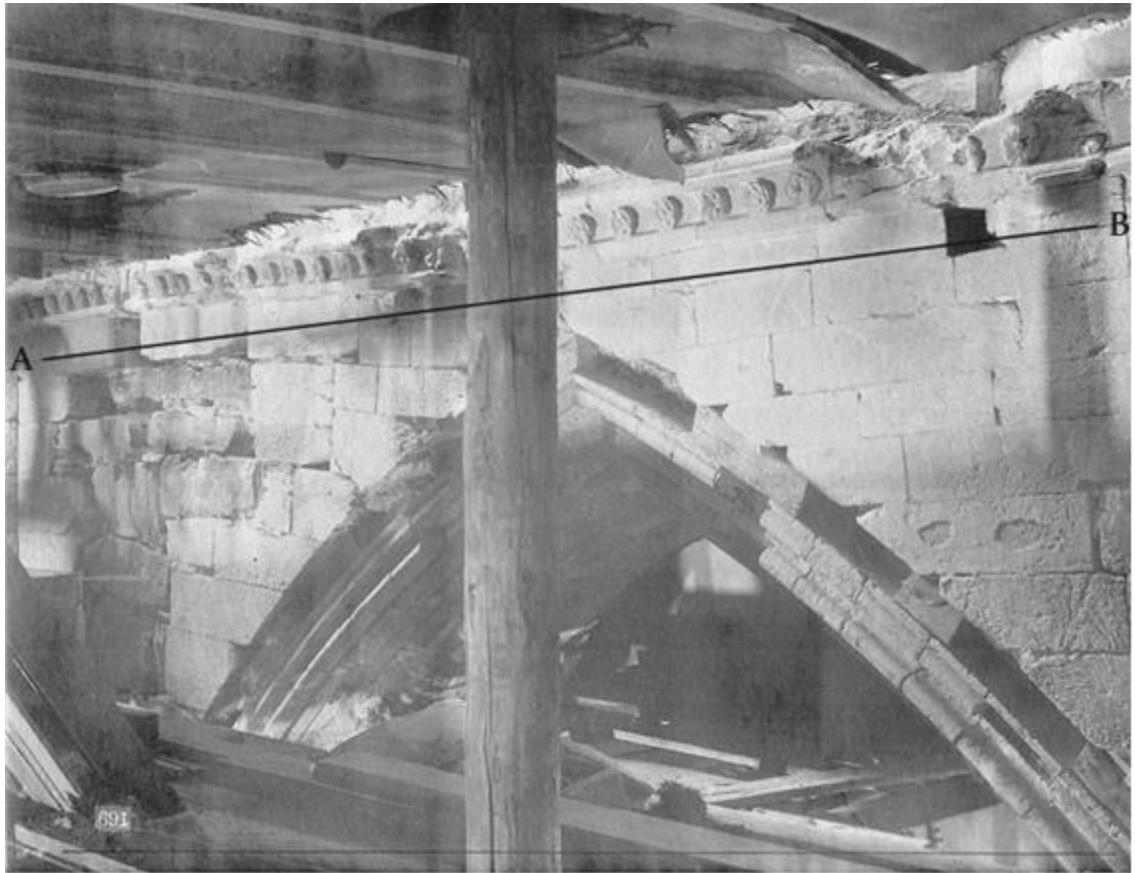
Thronhjøm Domkirke. Hovedtaarnets nordre Hovedbue.

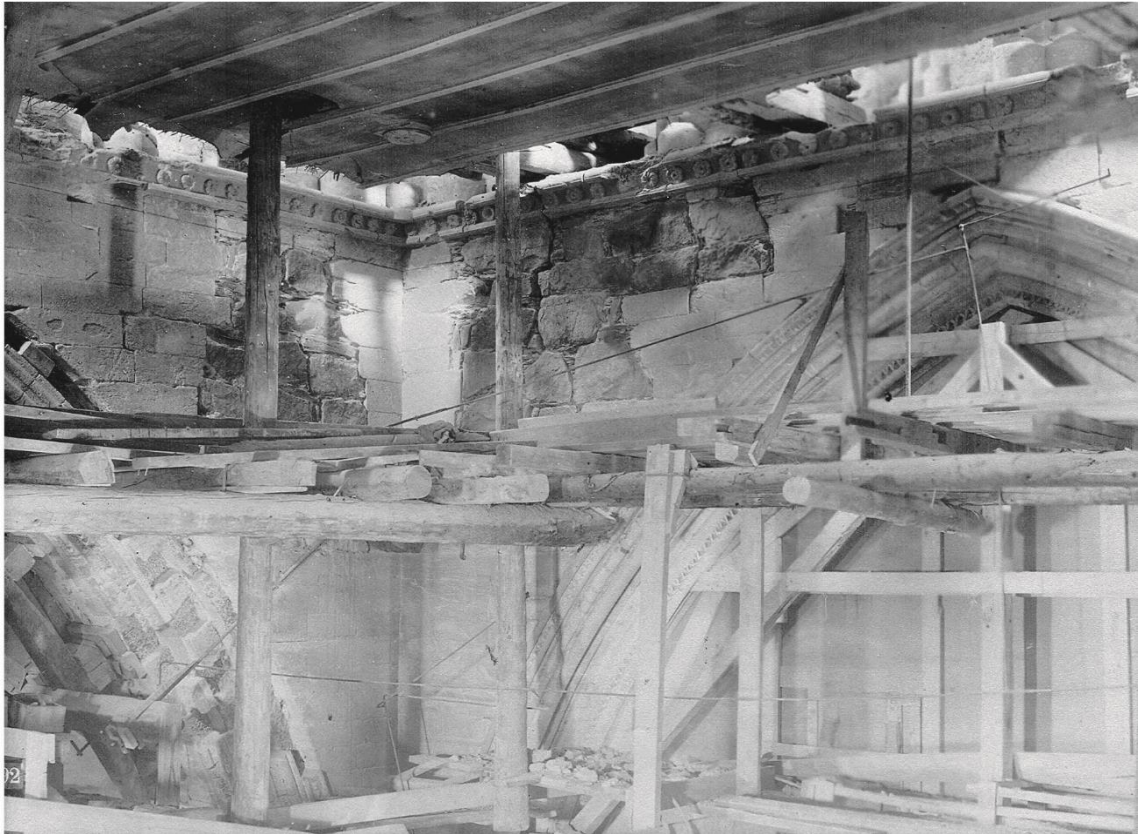
Hovedtaarnets østre og nordre Hovedbuer.
