NIDAROS DOMKIRKES  
RESTAURERINGSARBEIDER

## **Restaurering av stein i Kongeinngangens hovedbue**

## RESTAURERING AV STEIN I KONGEINNGANGENS HOVEDBUE

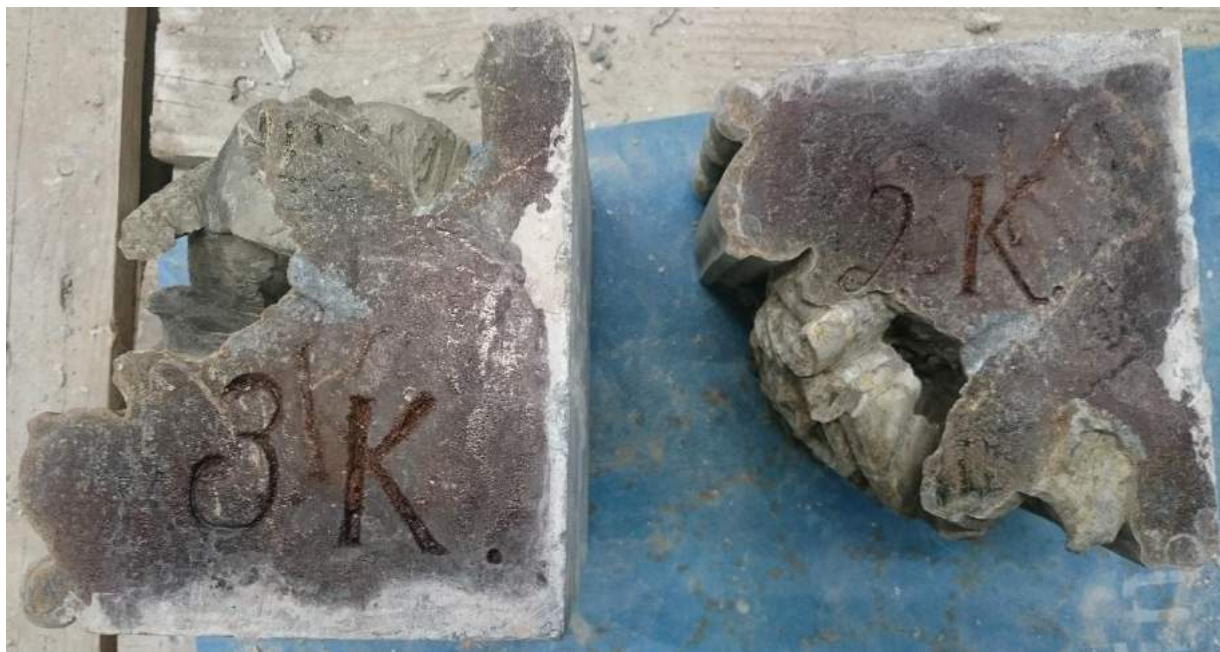
Figur 4. Nummerering på steiner i midtre ornamentbue. Fargen på flatene er rester av lim.

At det stedvis var brukt lim istedenfor mørtel kan ha flere årsaker, f.eks. for å få større emner før hugging eller plassmangel; lim bygger mindre enn mørtel. Limet er av samme type som det som var brukt til å lime innfellinger og løse deler. Fargen på limet varierer fra gult via rødlig til brunt, jf. fig. 4, og ved oppvarming avgis en plastiknende lukt.

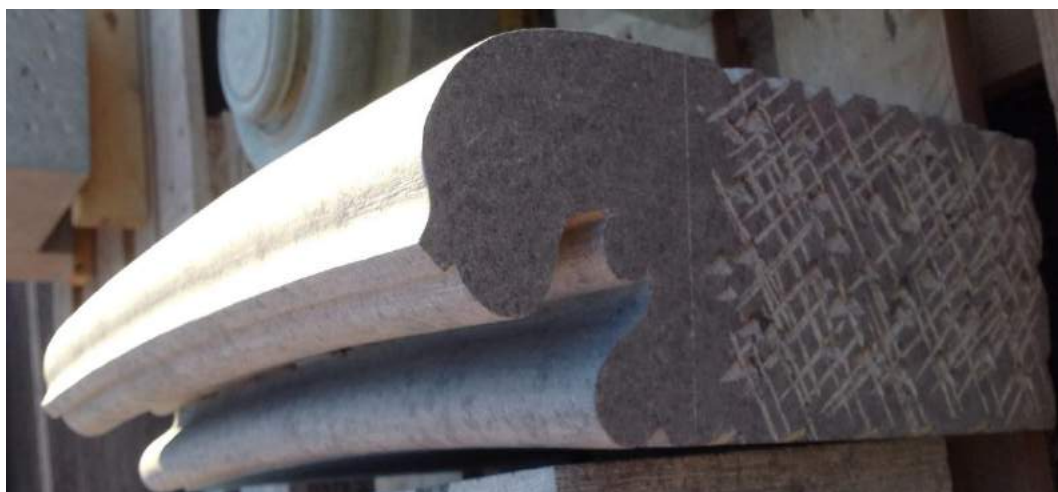
Figur 6. Illustrasjon utforming stein i ytre dekksteinsprofil: Nyhugget stein, DSU4020130.

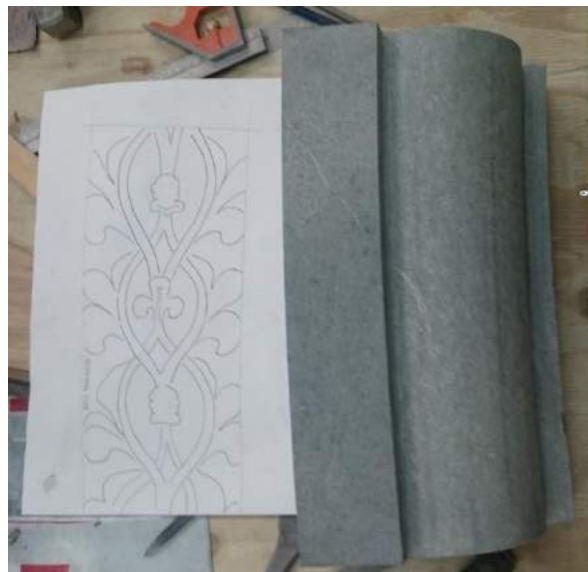
Figur 8. Emne til ny stein, DSU4020210, er tilformet og ornamentikken tegnet.

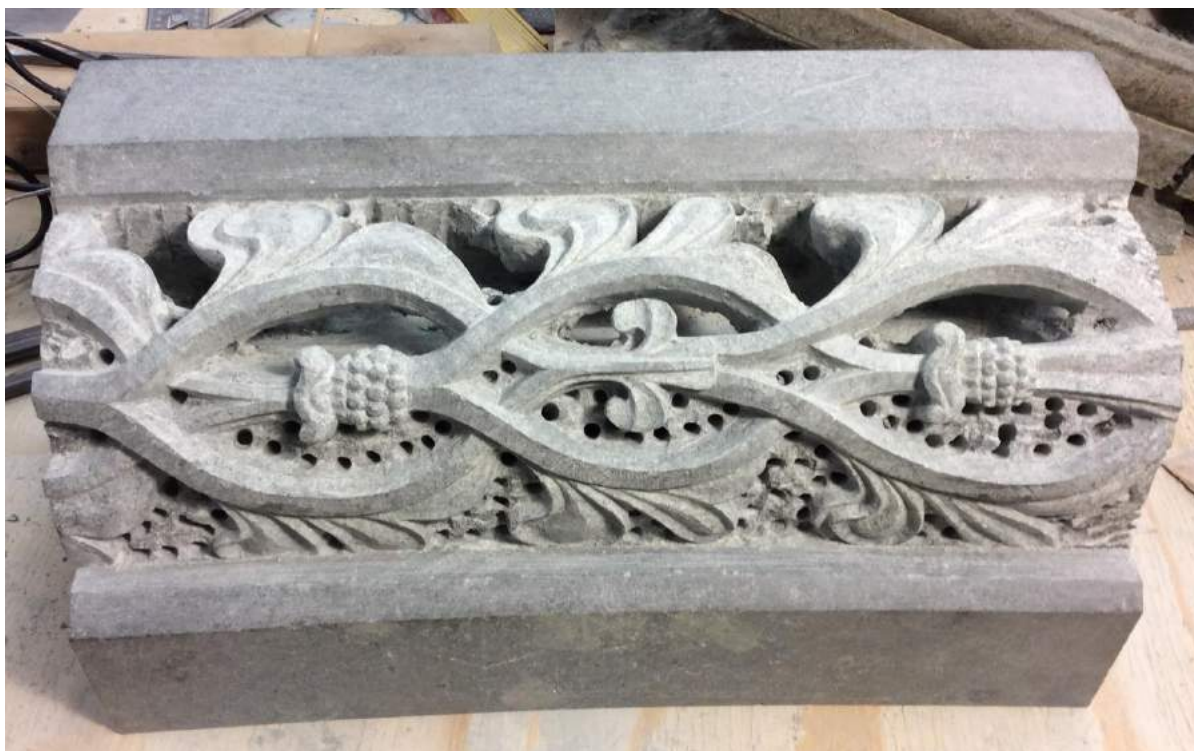
Figur 9. Ornamentikk under tilhugging.

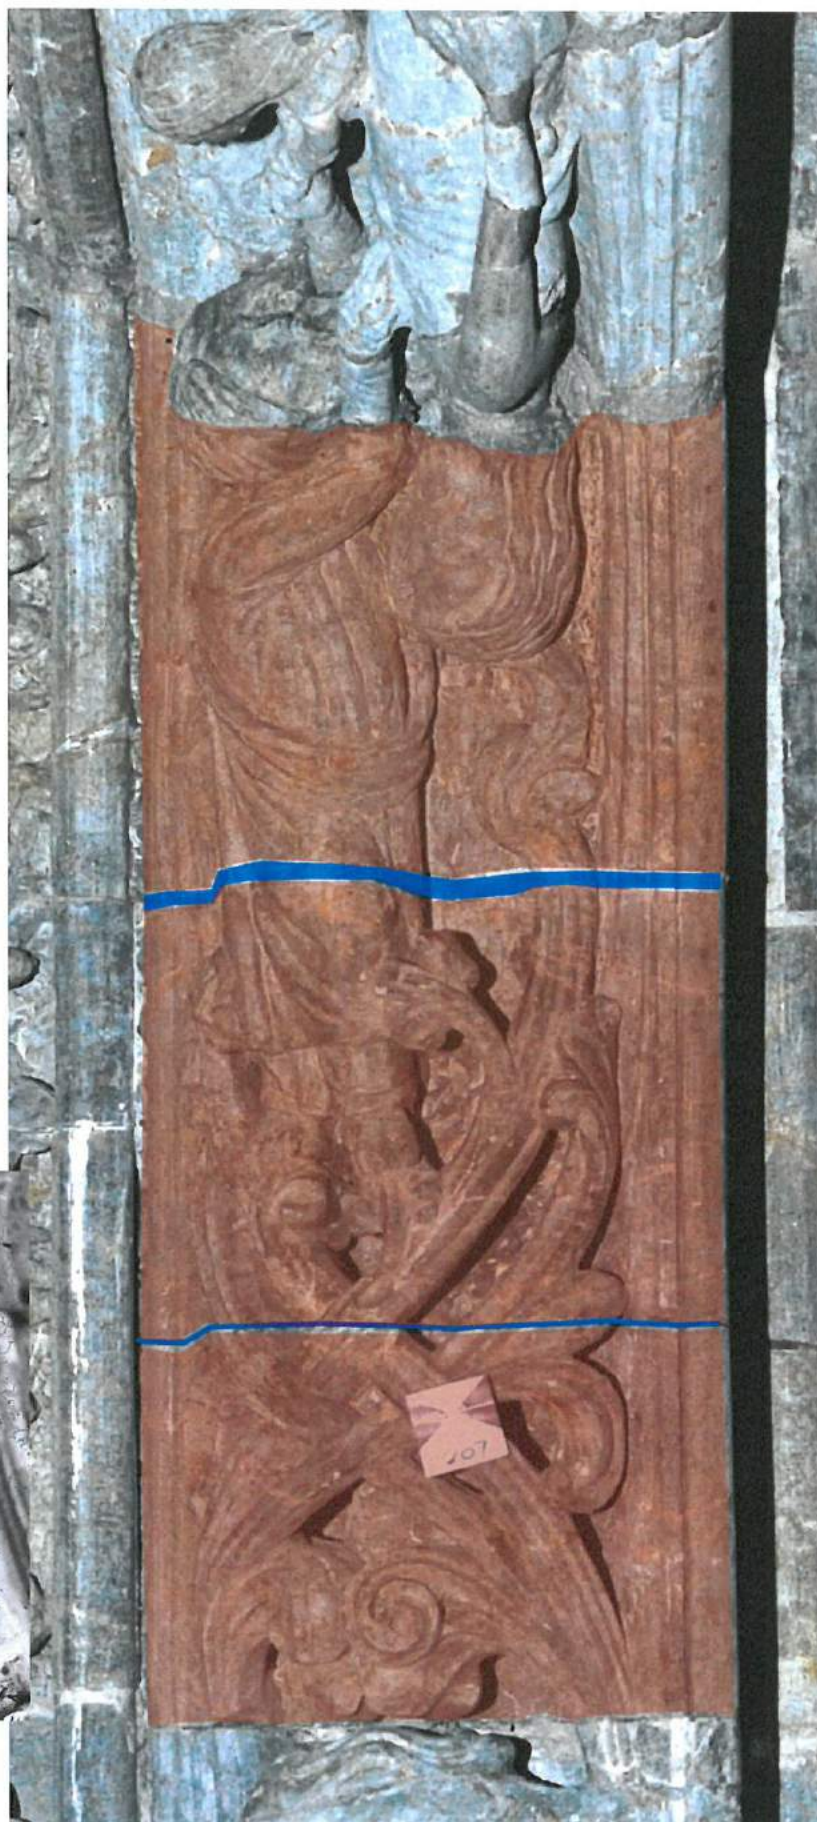
Spiss av stein /  
kvaderdel / profildel  
(topp bue) er svært  
delaminert og  
oppsprukket.

Tidligere rest. deler er  
løse og med en sprekk.

Mangler  
tommel, trolig  
ikke tidl.  
restaurert

Sementrep.

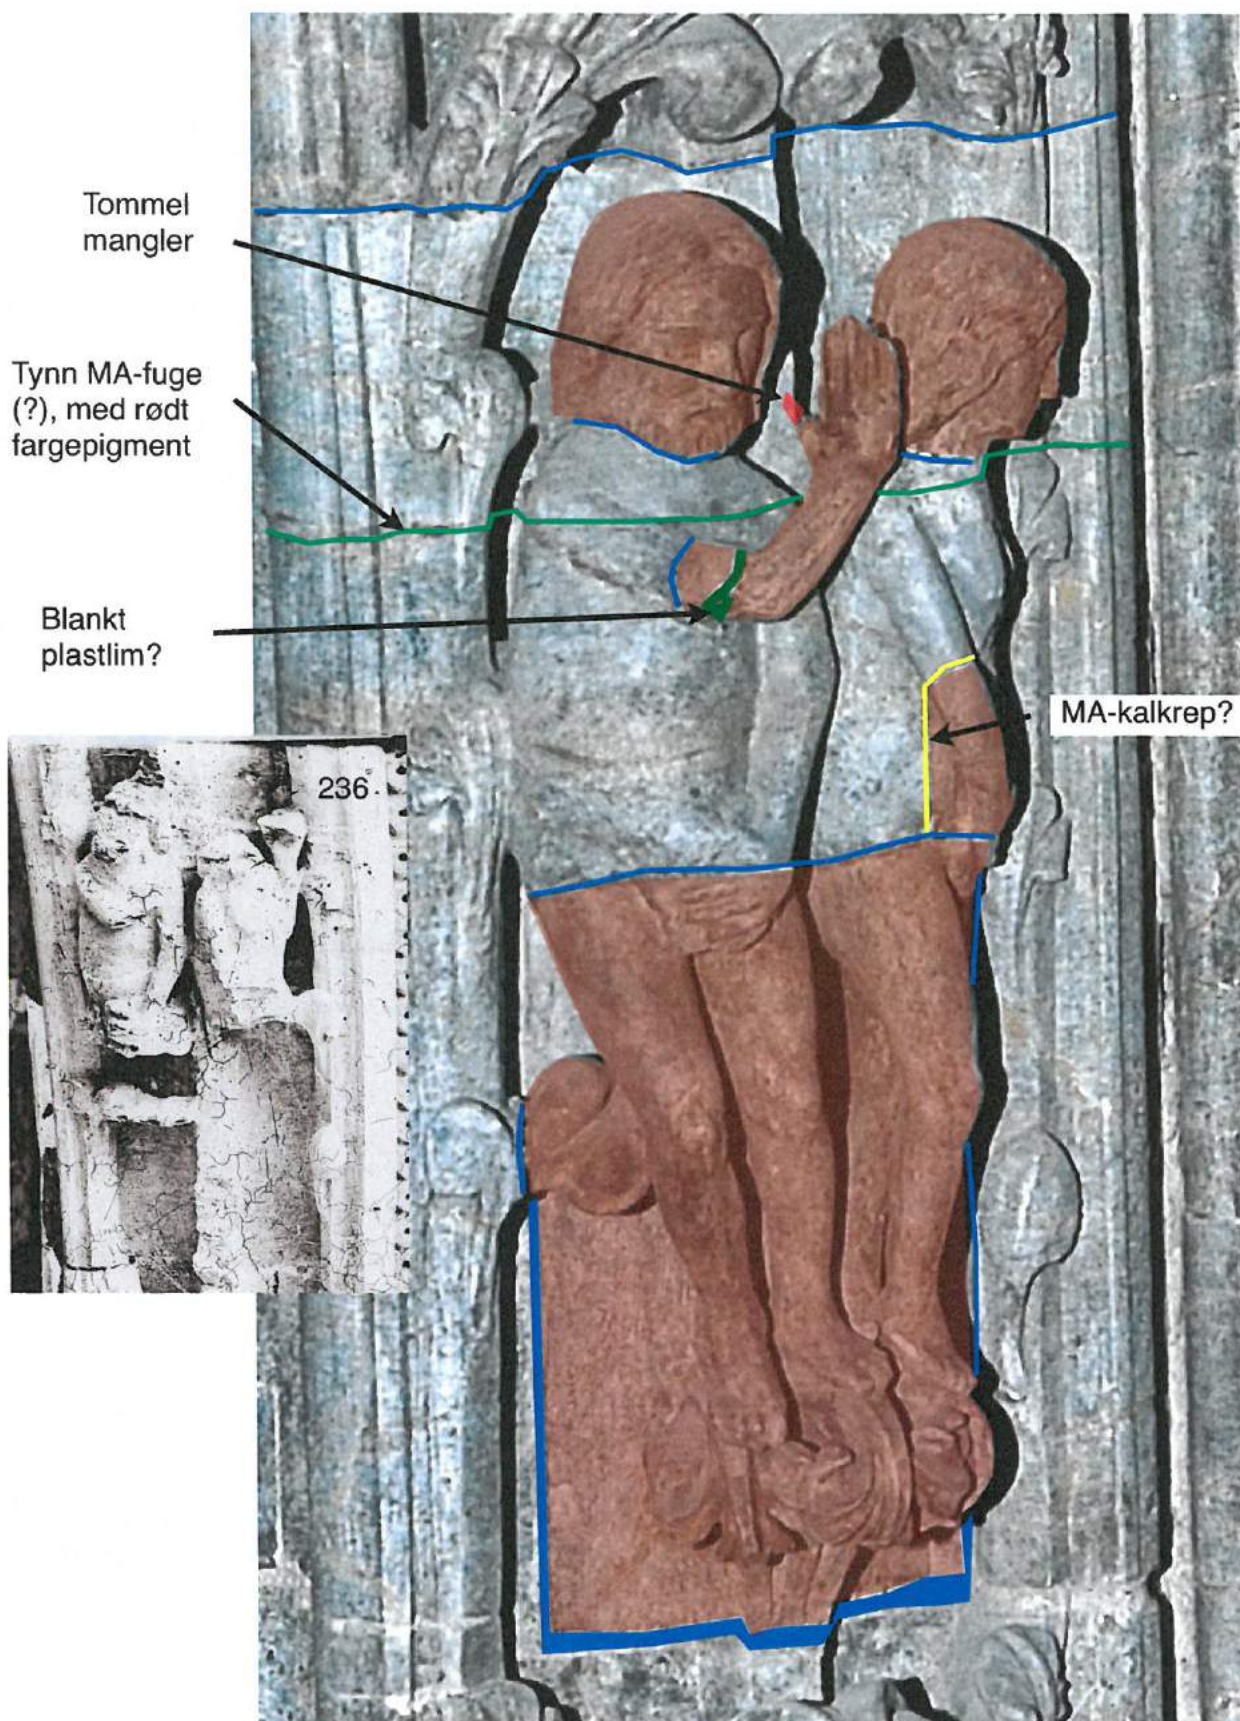
KC-mørtel?

Nese, trolig bortfalt under montering av buestøtter, 2012

Sprekk

Underarm og kne/legg mangler, ikke tidligere restaurert? Red: foto av disse deler finnes.

Antatt MA-kalkfuge delte seg under demontering og førte til fragmentering av spadeskaft som var satt inn på tvers av to store deler. Kvader/profil del av stein også svært fragmentert og

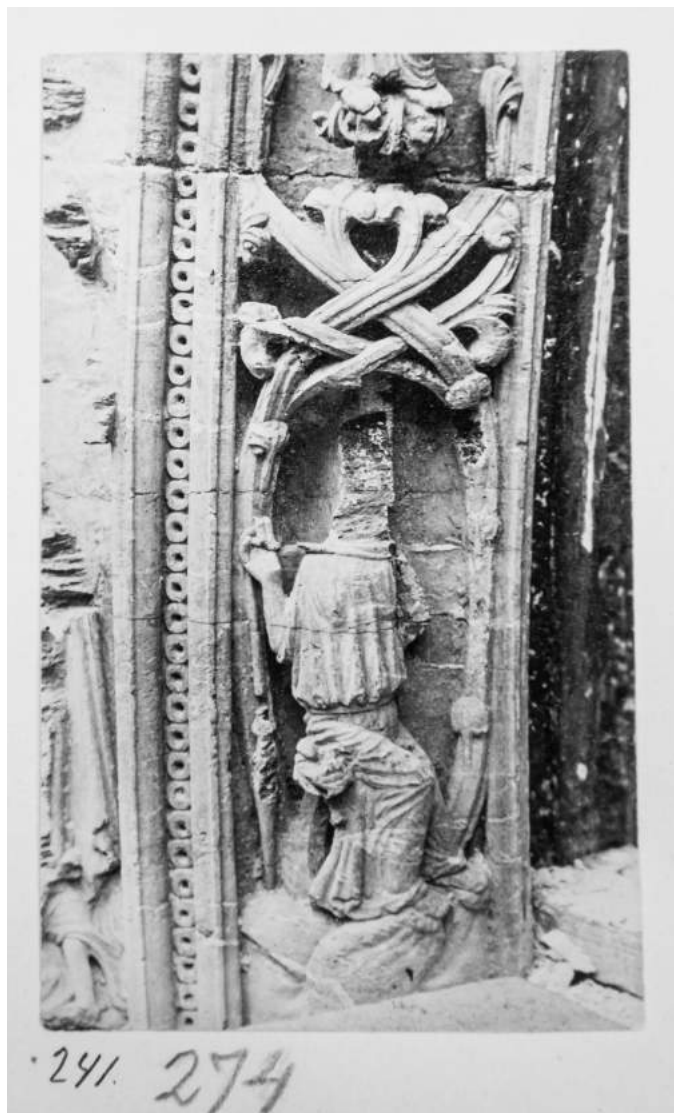
**Figur 0.1.:**

Her vises steinen før første restaurering i 1870-årene.

Til høyre: Steinen etter første restaurering, foto trolig fra 1888. Hode og attributter er erstattet. Dette fotoet viser godt utformingen på spinnekjepp/rokk og tråden som ligger over torsoen.

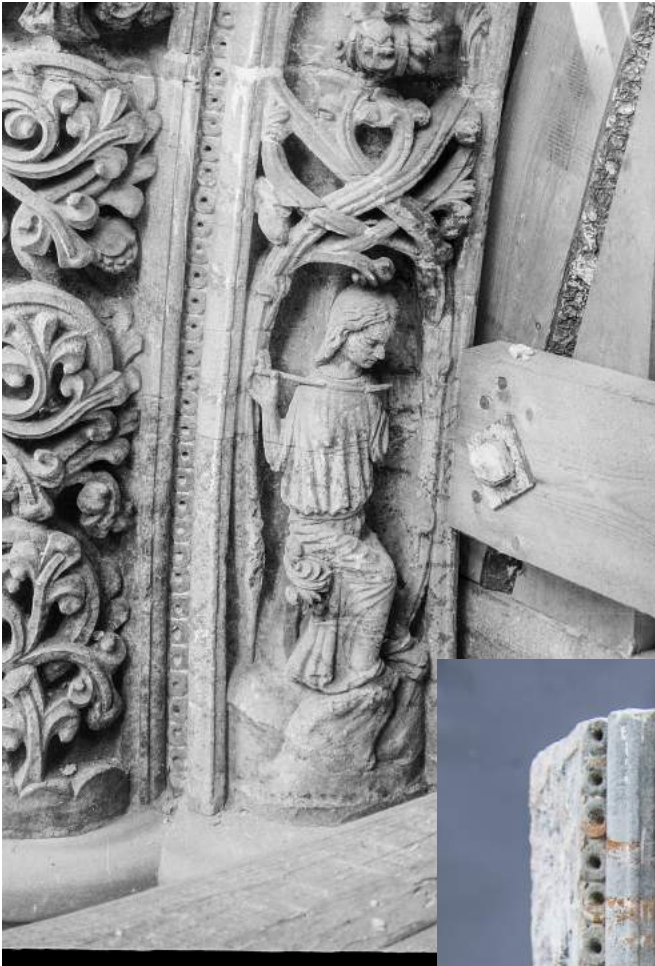
**Figur 0.3.:**

Fotoet til venstre viser steinens tilstand omtrent 1950. Spinnekjeppen er borte, men tråd og tommel er fremdeles tilstede.

Bildet til høyre viser dagens situasjon, etter demontering. Tommel, deler av tråd og spinnekjepp mangler. Dette er de delene som ønskes erstattet/komplettert for å oppnå en tilstand lik den i figur 0.2.

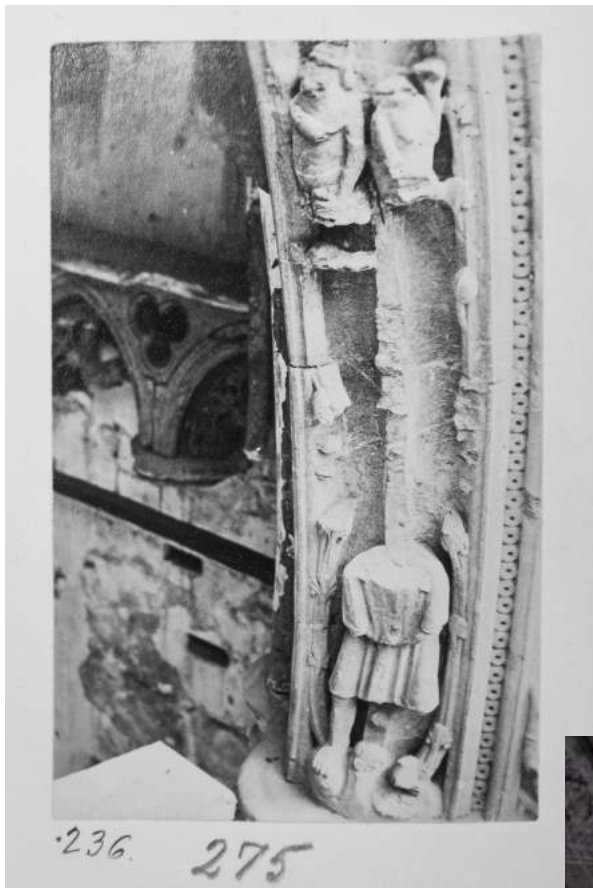
**Figur 0.1.:**

Adam før første restaurering på 1870-tallet.

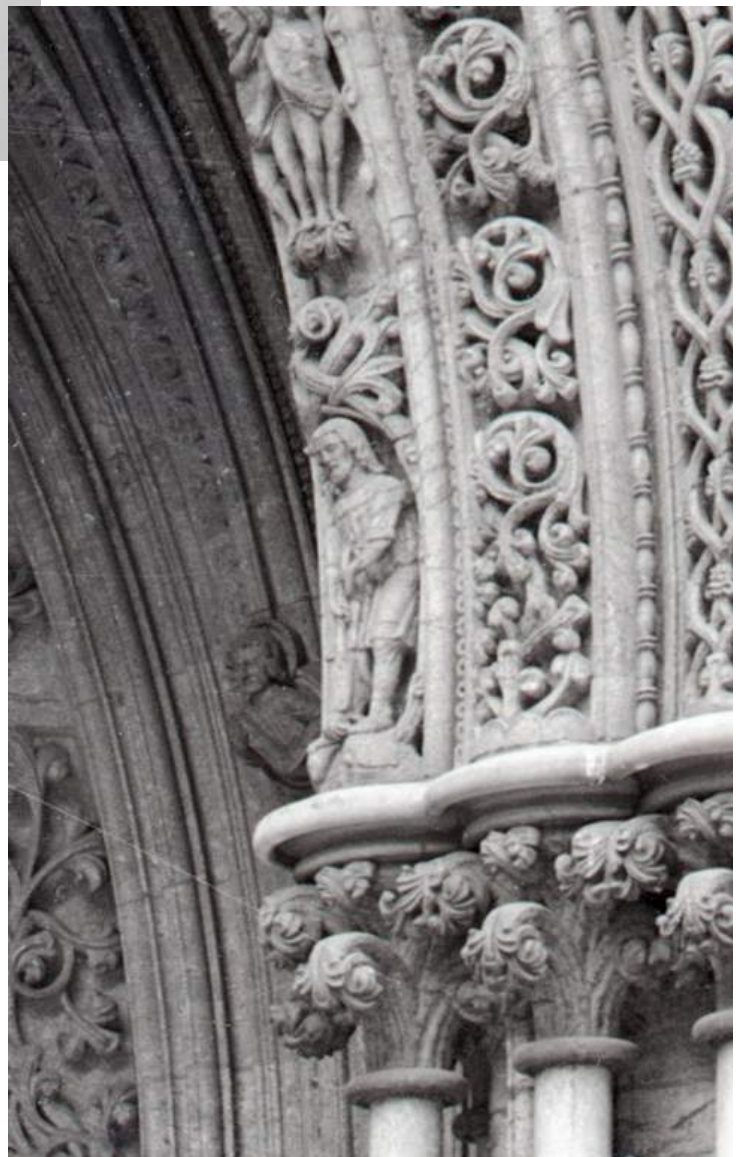
**Figur 0.2.:**

Til høyre: Steinen etter første restaurering på slutten av 1800-tallet. Dette fotoet viser skulpturen i «komplett» tilstand. Bilder lengre nede i dokumentet viser flere detaljer.

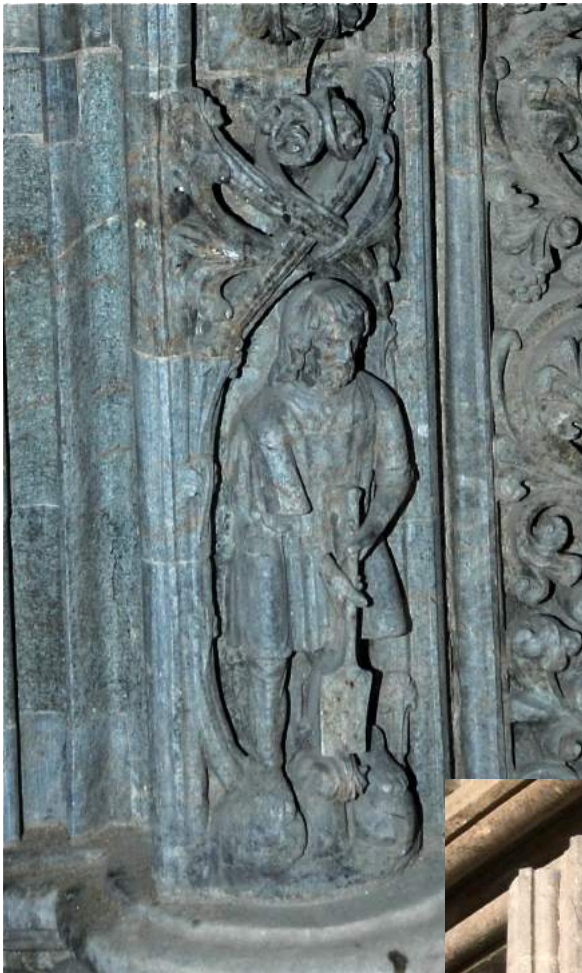
**Figur 0.3.:**

Bildet til venstre viser figuren før demontering i 2011. Venstre bein og høyre underarm er forsvunnet siden 1800-tallet.

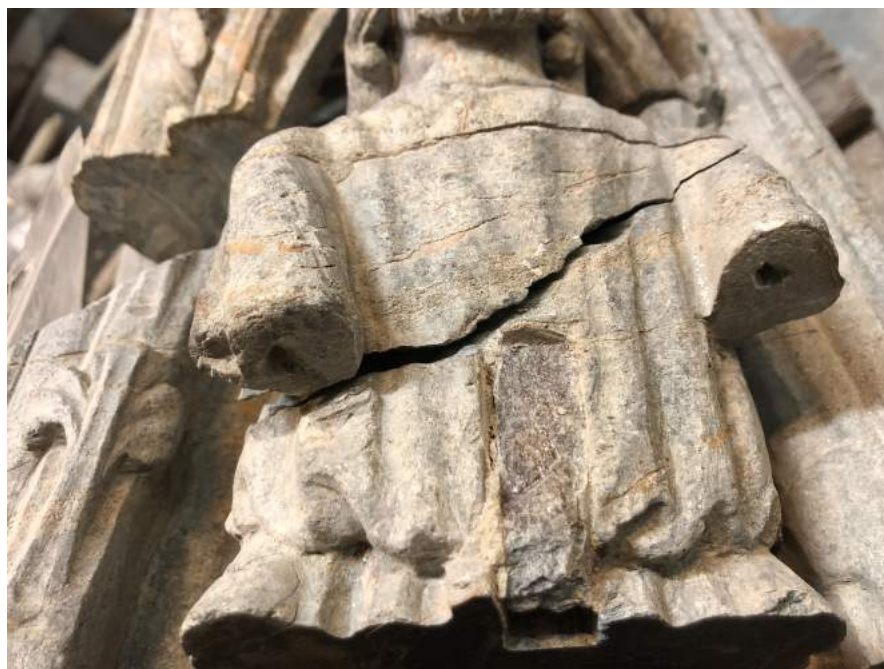
**Figur 0.6.:**

Vi kan se tydelige spor etter dyblen den høyre underarmen har vært satt på plass med.

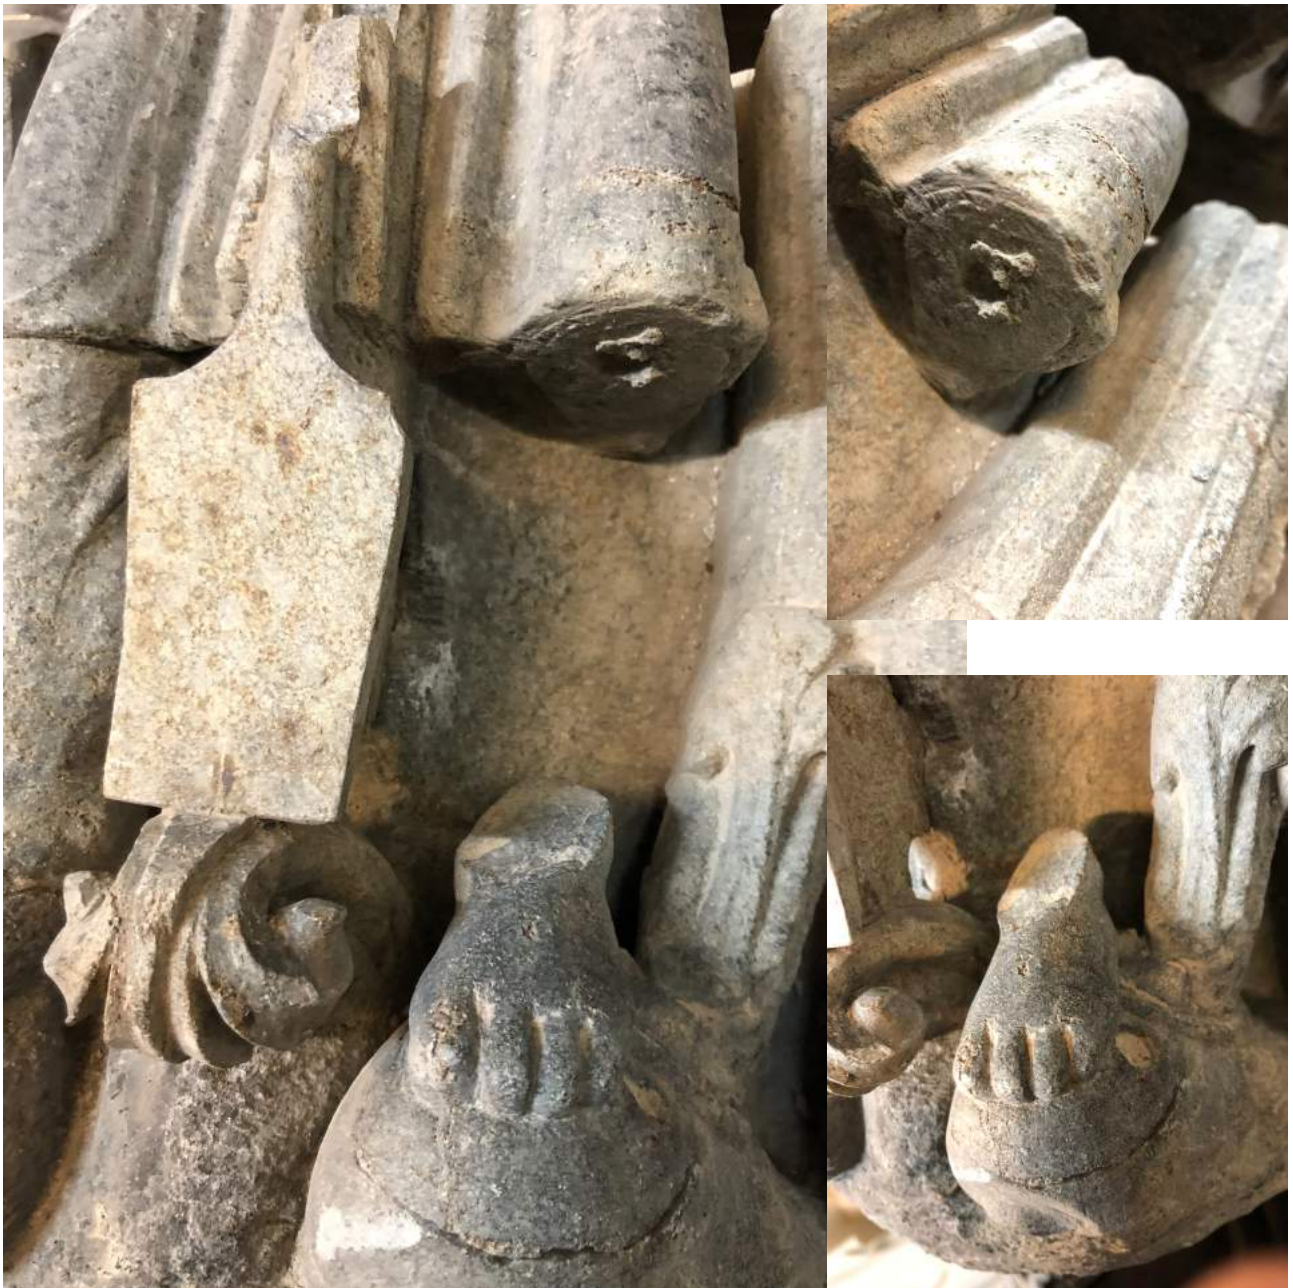
**Figur 0.8.:**

Adams manglende venstre bein har vi god dokumentasjon til å gjenskape. Beinets er en 1870-tallsrestaurering og vi ser også sporet etter dybelen opp under kjortelens nederkant. En erstatning av beinet vil ikke gripe inn i middelaldersteinen.
