# Rapport. Utbedring av skader på Nidaros Domkirkes nordportal September 2018.

## Utbedring av skader Nidaros Domkirkes nordre portal

**Utført:** 03.09. – 14.09. 2018.

**Utførelse/ rapport:** NKS v/ Ståle Gjersvold (SG) og Eva Stavsjøien (ES)

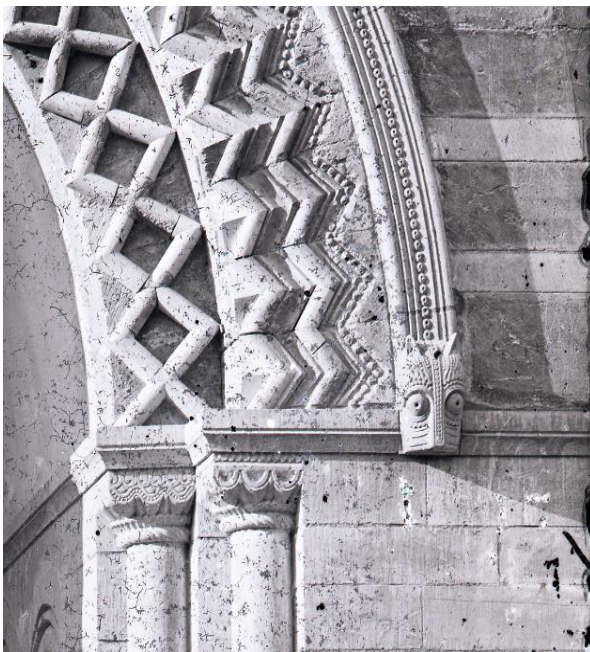
*Figur 7. Arkivfoto, bildet er forstørret. (NDR 0344).*

Innfellingen ble deretter hugd ferdig på stedet. Veiledende for tilformingen var, i tillegg til holdepunkter i gjenstående deler av hodet, et arkivfoto av eldre dato samt et amatørfoto fra nyere tid.<sup>5</sup> Til formålet ble bildene skrevet ut i helsides A4-format.

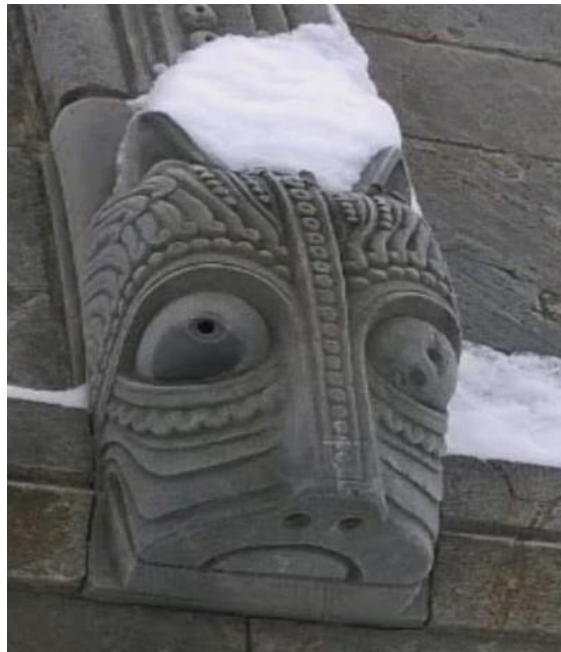
*Figur 8. Foto av nyere dato (Samantha Peacock).*
