# Kongeinngangens hovedbue

Refleksjonsrapport

**Johannes Klem**

Juli 2018

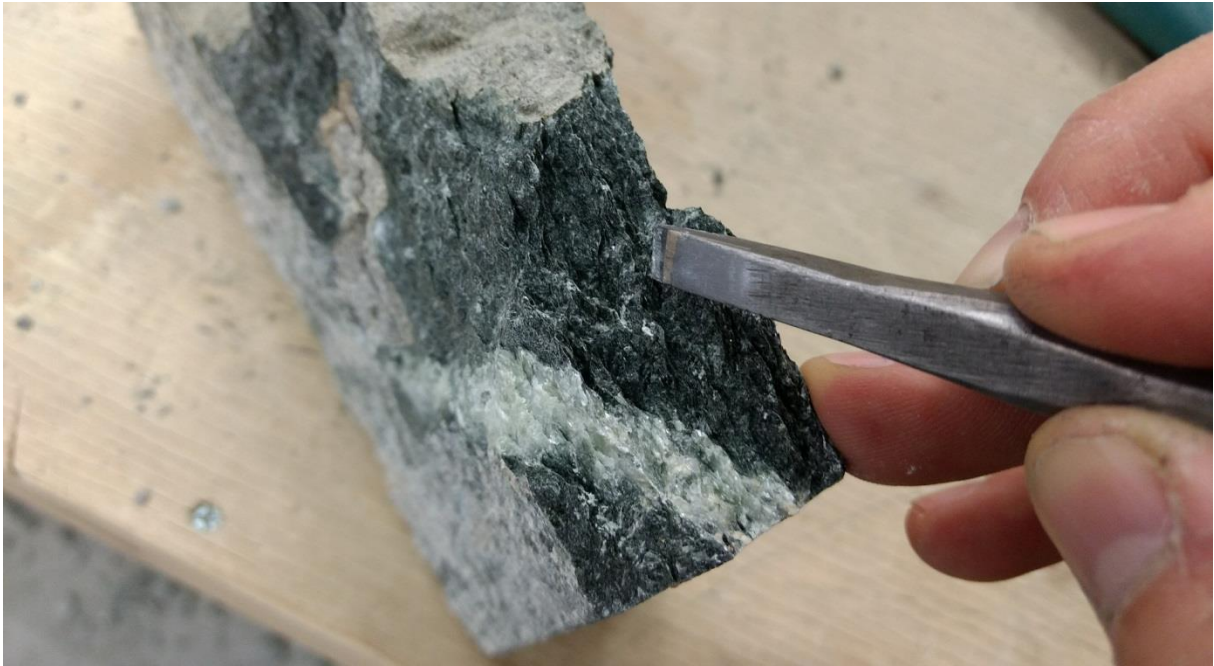
Bitene settes sammen tørt før de limes for å se hvor godt de passer sammen og om det er deler som mangler. Det blir også en slags simulasjon for limeprosessen: Noen biter må limes sammen først før de limes på den største biten ellers får man de ikke passet inn.

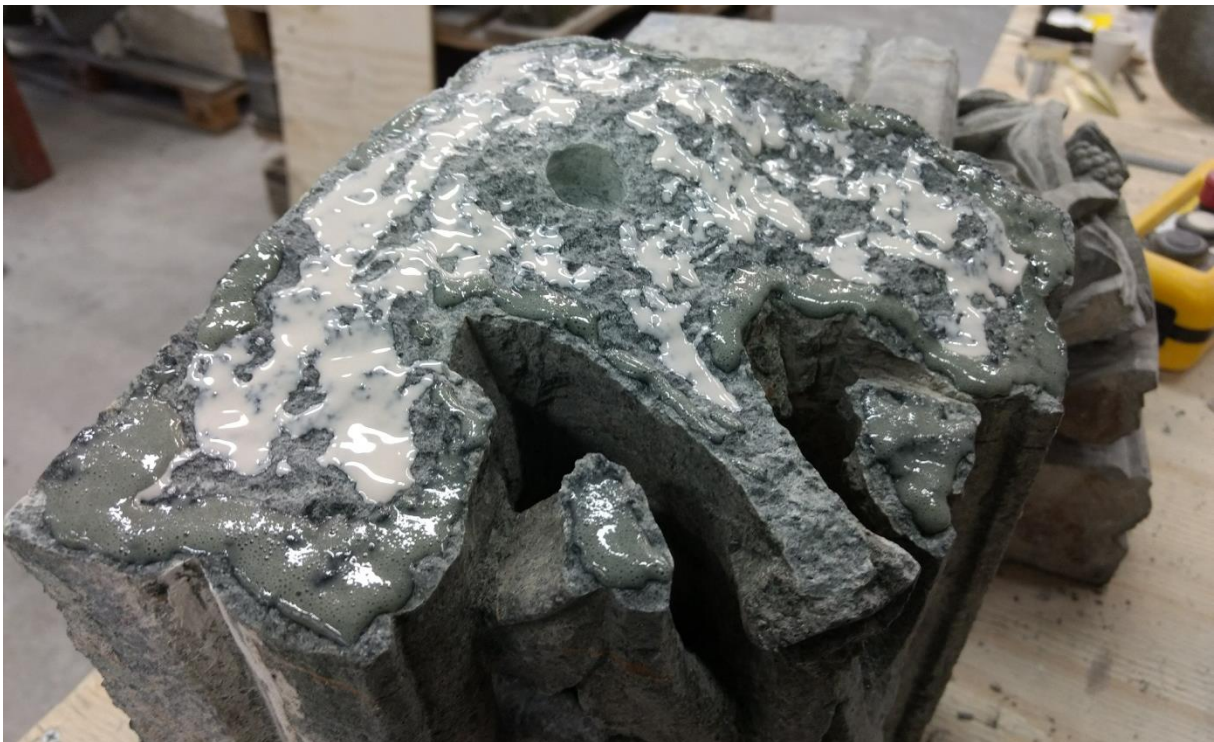
Smuss og små løse deler som evt. befinner seg på limflaten må fjernes først for å få limt bitene tettest mulig sammen.

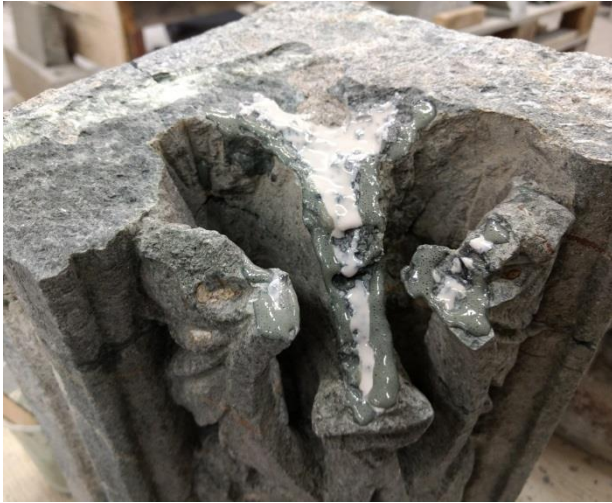
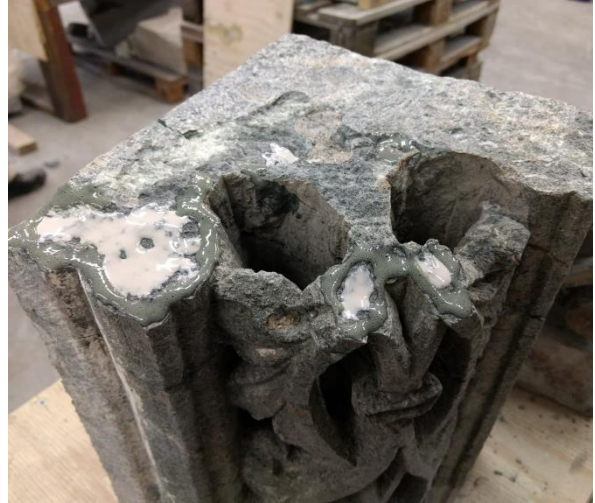
De første bitene limes på: Det påføres epoxy-lim på midten av limflaten og akryllim på en ca. 1 cm bred stripe mot visflaten. Den tilsettes klebersteinsstøv for å tilpasse limfugen steinens farge og det er også mye lettere å vaske av steinen enn epoxy-limet. Det påføres bare lim på de bitene som limes umiddelbart slik at limet ikke begynner å herde før bitene settes på. Den delen av limflaten i forgrunn uten påført lim limes først i en senere omgang.

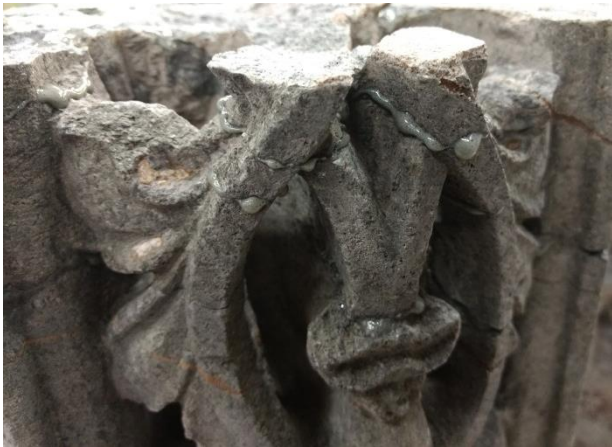
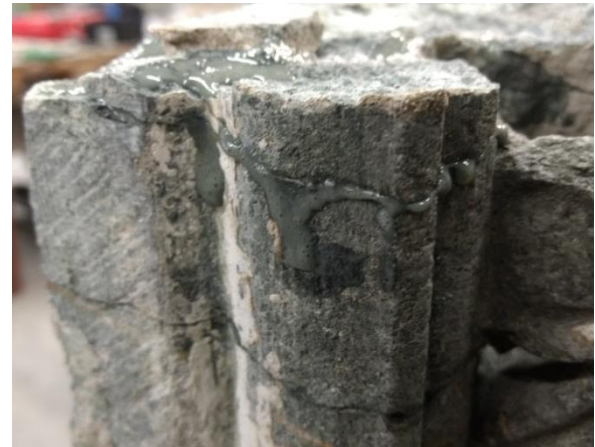
Bitene blir limt på i flere omganger.

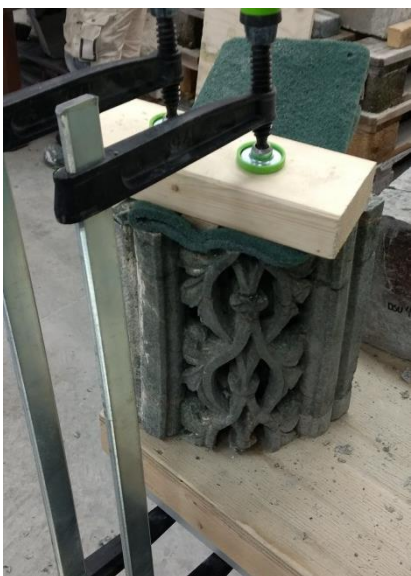
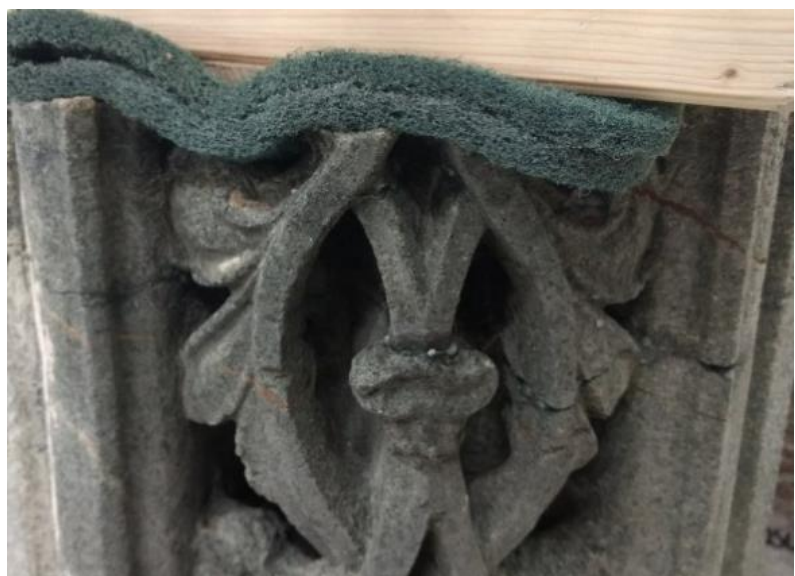
Der hvor det trer ut lite lim kan den skrapes av senere når limet har herdet. Hvis limet renner ut, må limfugen og den tilkissete overflaten vaskes av umiddelbart for å unngå at den dannes et limslør på steinoverflaten.

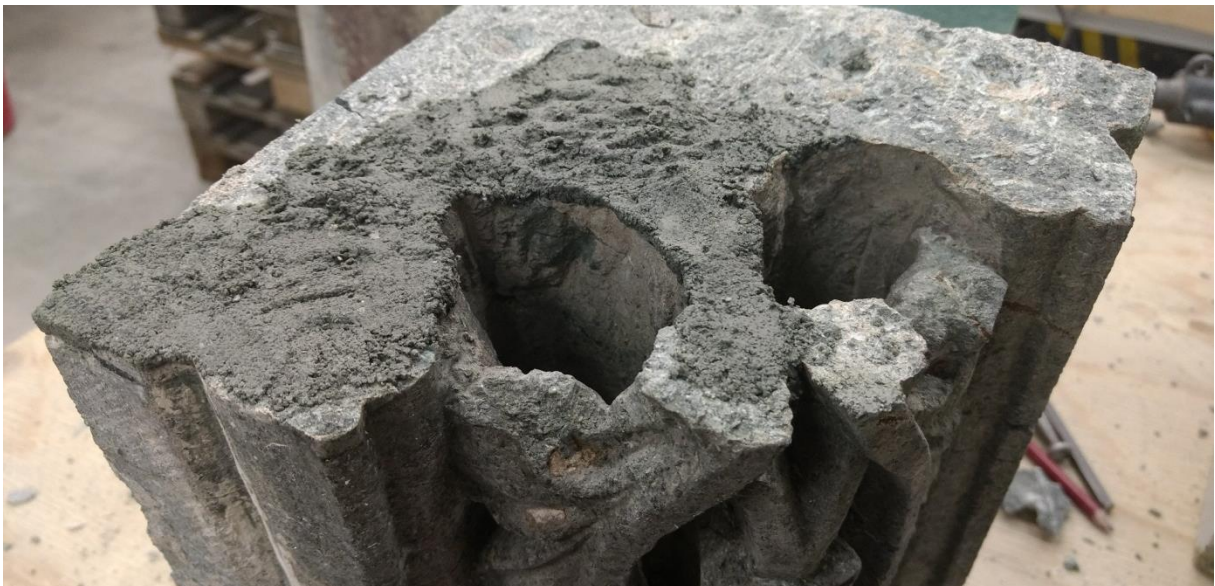
Mindre, manglende deler kan ettermodelleres med restaureringsmørtel på akrylbasis. Denne mørtelen er en blanding av klebersteinspartikler i ulike kornstørrelser og en akryldispersjon som bindemiddel. Blandingsforholdet skal gi en tettest mulig pakning av kornene og det tilsatte bindemiddelet skal akkurat fylle hullrommene mellom partiklene. Den behandelende overflaten skal være smuss- og støvfri. Hvis det brukes den groveste akrylblandingen må steinoverflaten grunnes med akryldispersjon eller en finere akrylblanding. Det hjelper også å fukte steinen litt først. Ops! Vent til evt. vannfilm på overflaten har tørket bort.

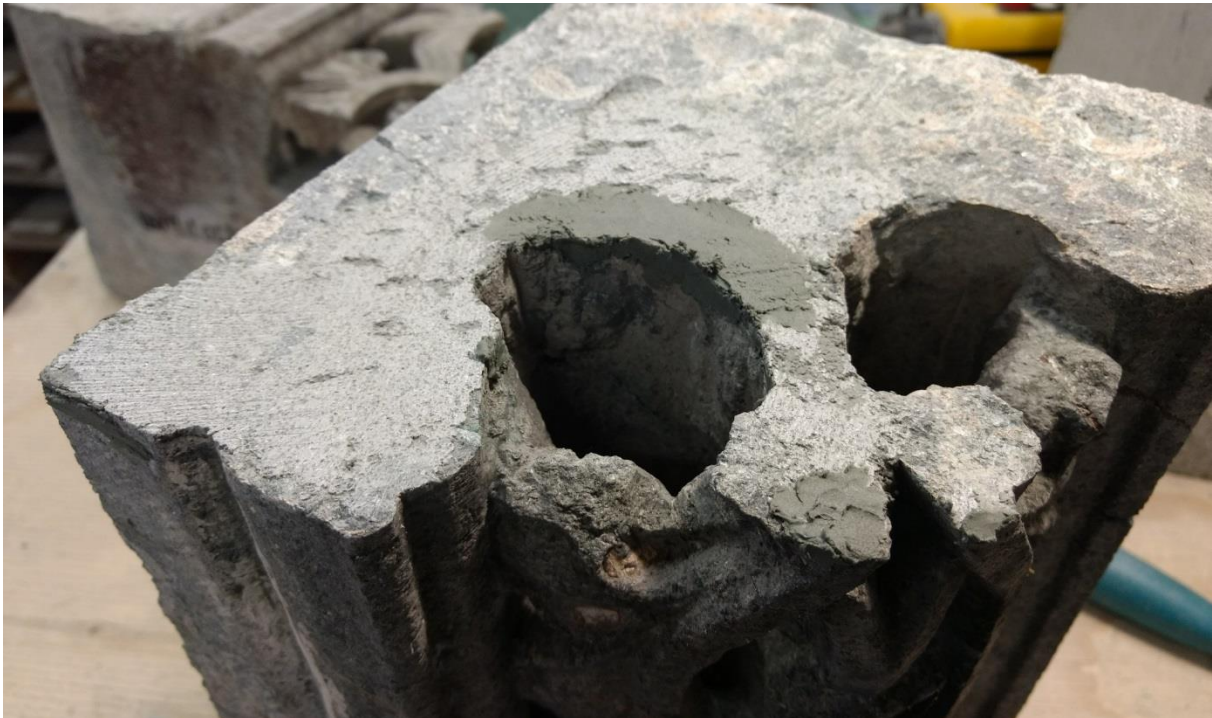
Det første, tynne laget med mørtel gnies godt inn på steinoverflaten slikt at mørtelen sitter godt på underlaget. Så påføres mer mørtel til man har ca. 2 mm til gode i alle retninger. Mørtellaget komprimeres litt underveis for å unngå luftehull. Hvis det må påføres mørtel i en tykkelse større en 5mm må det gjøres i flere omganger for å unngå tørkesprekker. Etter flere modelleringsforsøk fant jeg ut at det var hensiktsmessig å bruke den groveste akrylblanding (V3) bare som oppbygging av

større skader og bare bruke den finere blandingen (V2) ved mindre skader og «finmodellering» av større skader, særlig mot visflaten.

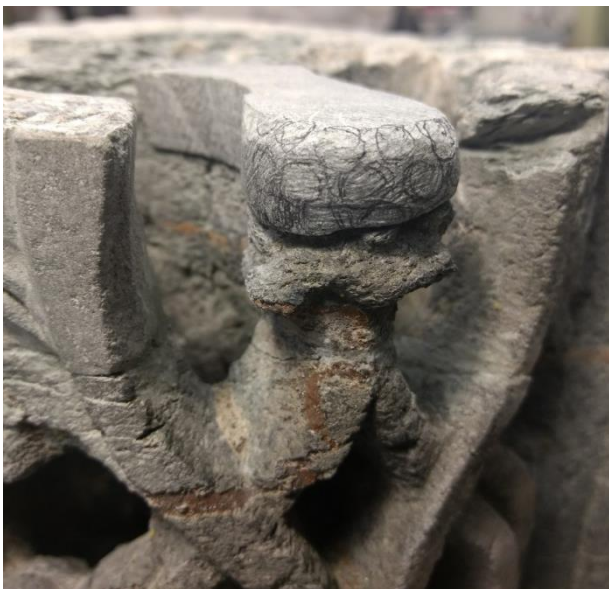
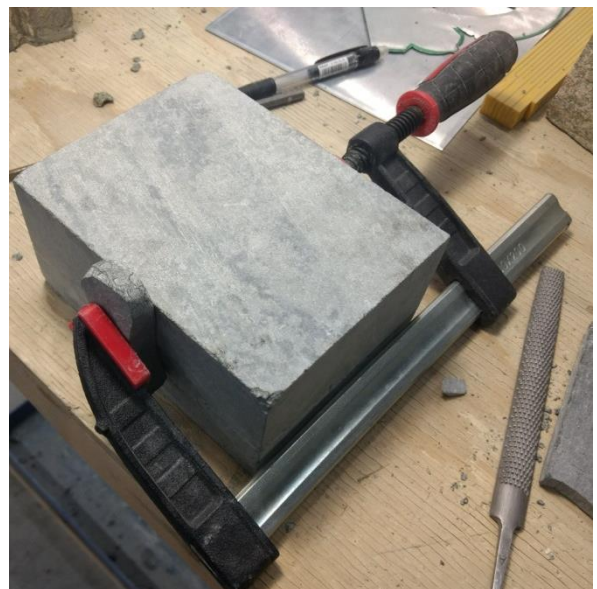
Steinbiten tilpasses den ujevne overflaten av skadetomta og den grove formen raspes til. Tomta har bare blitt forstørret i bakkant, ikke ved ornamentdelen, for å bevare mest mulig av den middelalderske originalsteinen.

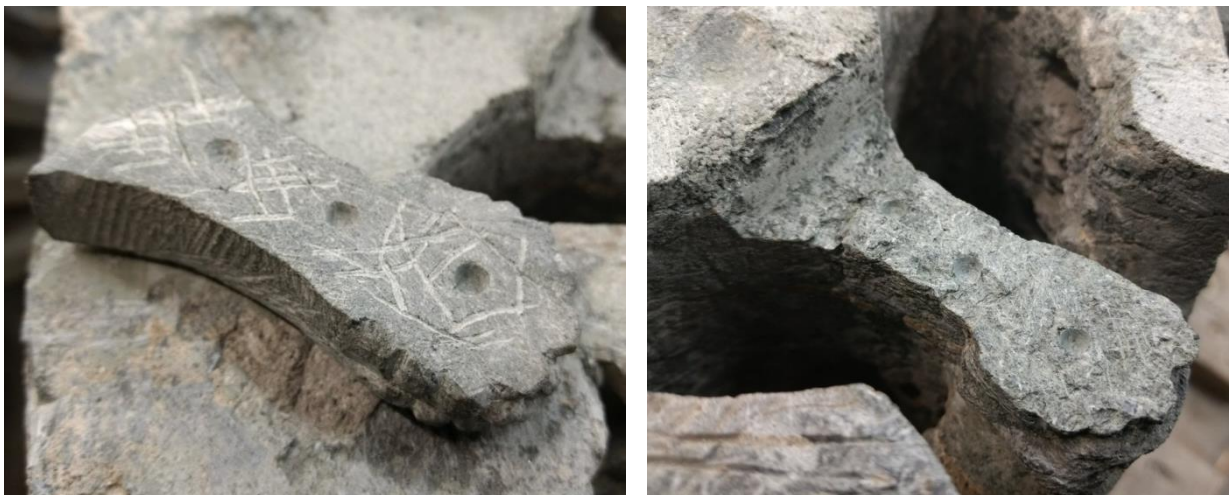
Mørtelreparasjoner er raspet og hugd over og ornamentinnfellingene er tilpasset

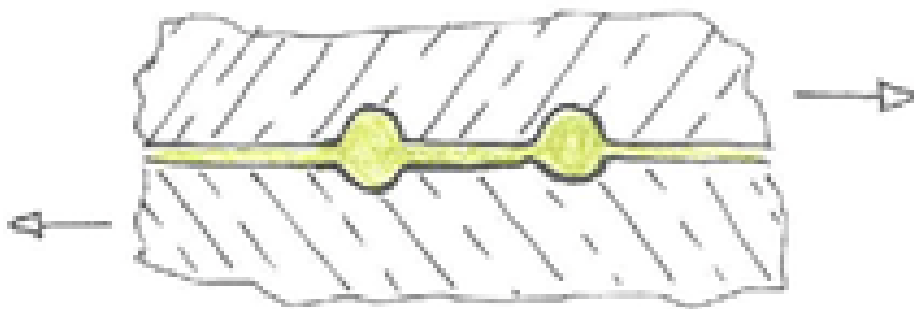
For bedre vedheft av limet rues limflatene litt opp med raspa. Innfellingen vil mest sannsynligvis sitte godt på plass, når den først er murt, den har en nærmest horisontal limflate og den er klemmt inn mellom steinene over og under. Likevel kan den kanskje få litt pakjenning under muringen eller gjennom bevegelser i murverket, og siden den er i horisontal retning bare låst fast mot baksiden kunne det tenkes at den, ved noen uheldige sammentreff, kunne dyttes ut. På grunn av den skjøre steinkvaliteten av den middelalderske Trondheimskleberen valgte jeg å ikke feste innfellingen med stål- eller glassfiberdybler. Istedenfor boret jeg tre hull i begge limflatene og plasserte hullene i innfellingen slik at de har samme posisjon som hullene i den nedre limflaten. Når innfellingen limes på fylles hullene med lim og danner det tre «limkuler» som låser innfellingen i horisontal retning.

Sjematisk fremstilling av låseprinsippet (grønt fremhevet= epoxylim)

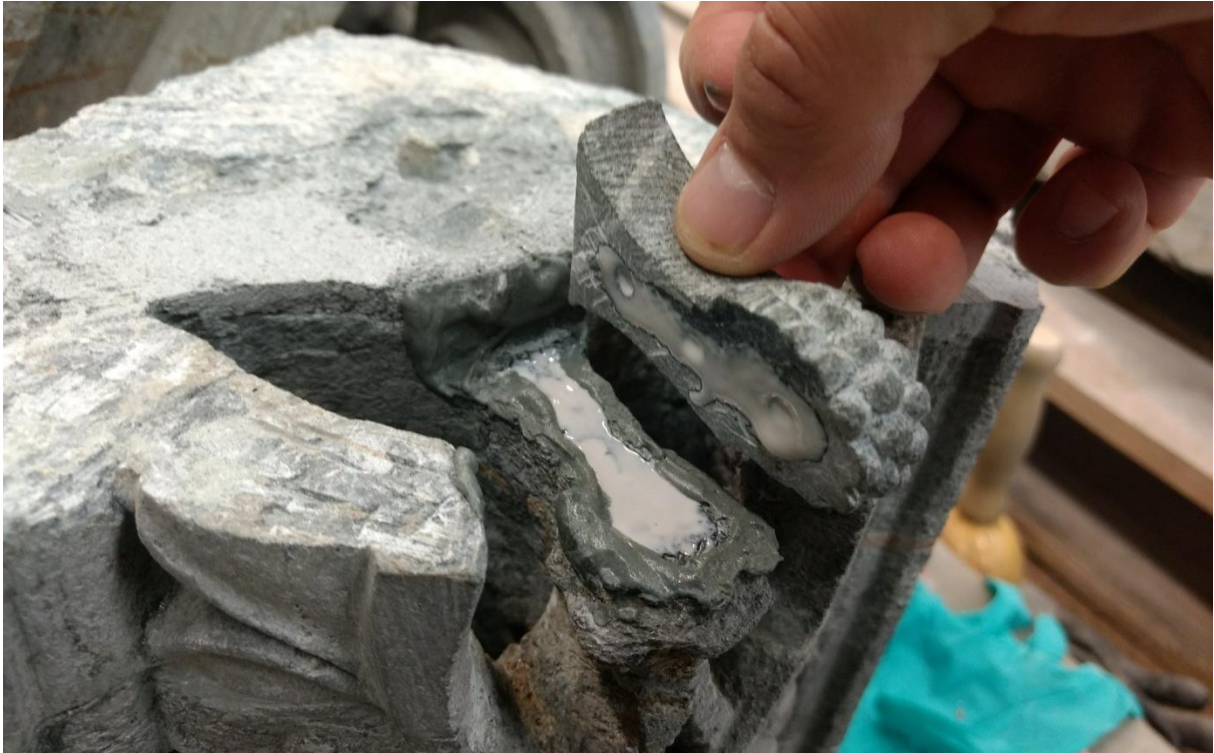
Hullene og midten av limflatene fylles med epoxy-lim, mot kanten påføres det fin akrylblanding. Hullene må fylles godt med lim (Ops! Passe på at det ikke blir noen luftinnslutninger) og innfellingen må snues raskt når den limes på slikt at limet ikke renner ut av hullene (På grunn av fototakingen skjedde det ikke så raskt og limet var i ferd med renne ut)

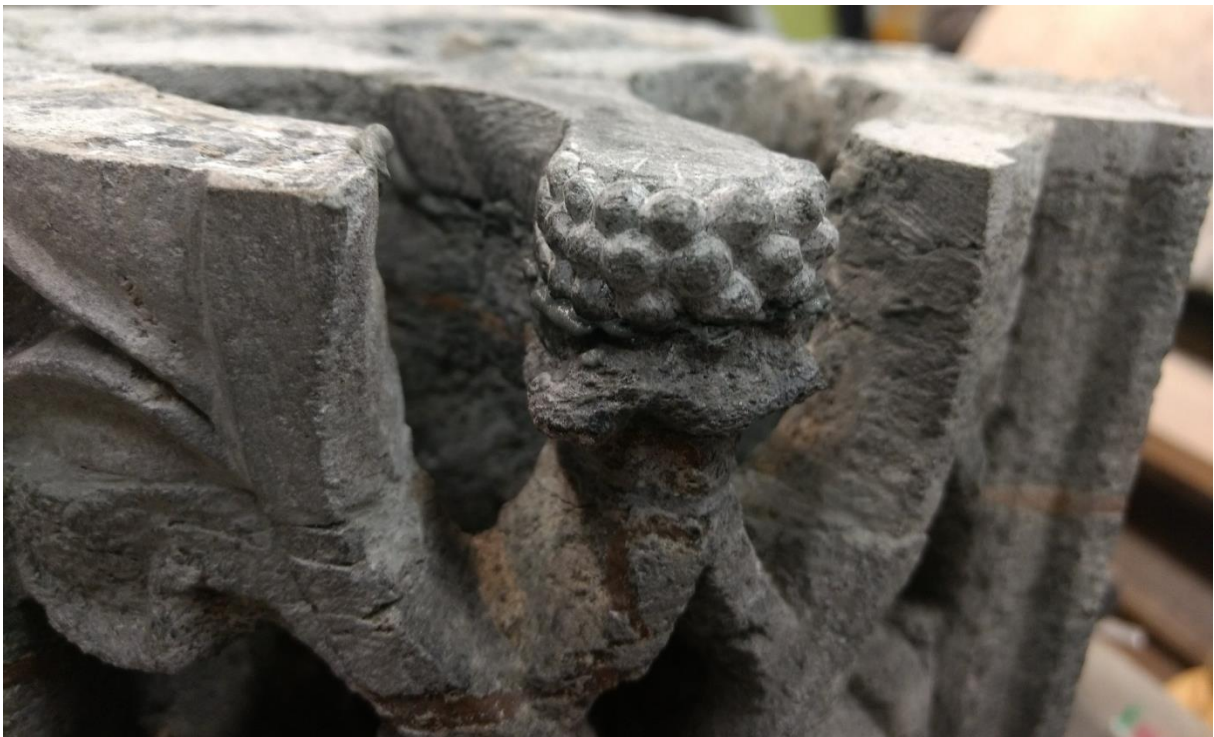
Innfellingen er limt på, det gjenstår bare å vaske eller skrape av mørtelen som har blitt presset ut.

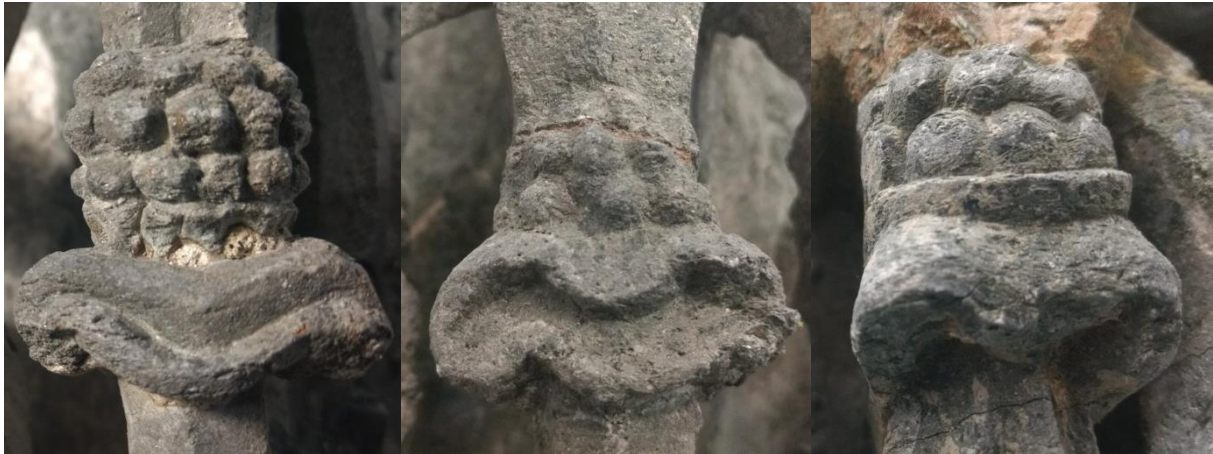
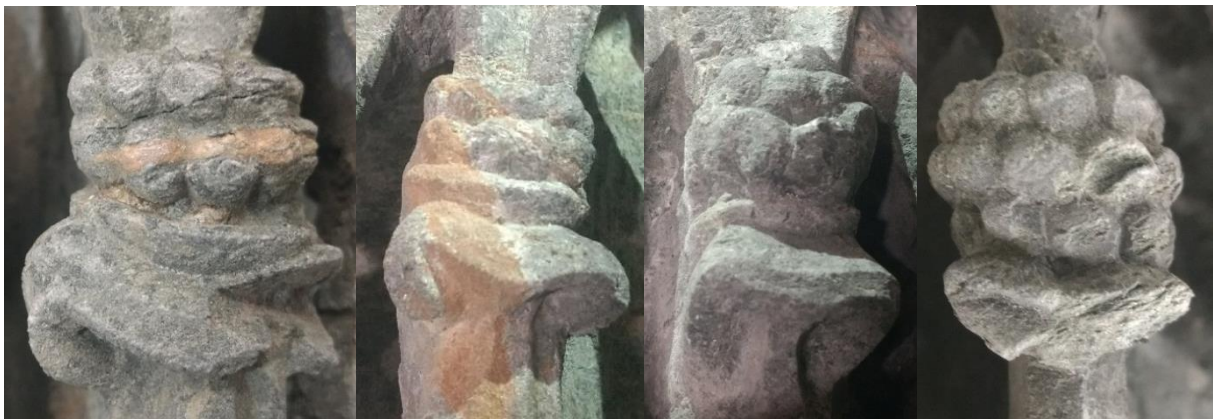
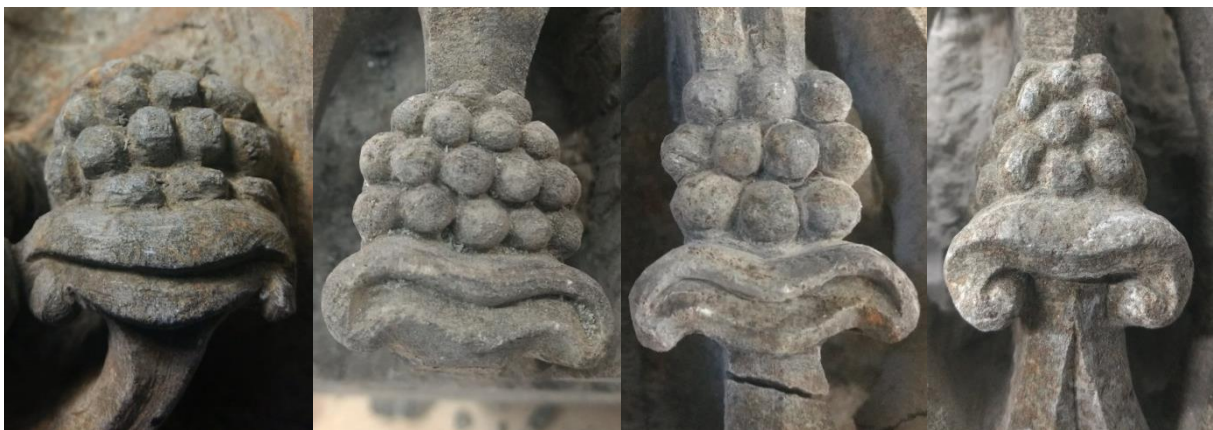
1. og 2. bilderekke: eksempler på de bringebæraktige bærklassene fra de middelalderske buesteinene, første bilde: den godt bevarte øvre bærklassen fra originalsteinen

3. bilderekke: eksempler på bærklasser fra 1800-talls-steinene

De bevarte middelaldersteinene viser stor variasjon i utformingen av bærklassene (antall og anordning av bærene, utforming av de stiliserte nedre begerbladene), 1800-talls-versjonene er mye mindre variert og er stort sett av typen 2 og 3 i den nederste bilderekka. Når jeg rekonstruerte den manglende bærklassen tok jeg først og fremst den gjenstående bærklassen og den gjenstående nedre delen av originalen som forbilde. Dimensjonen kunne antas å tilsvare mellomrommet mellom stilkene på originalsteinene. På gamle fotografier (før og etter den første demonteringen) klarte jeg å identifisere originalsteinen. Der var den manglende bærklassen fortsatt på plass og kunne tilordnes den typen klase med mange små bær i en rund anordning, ganske lik den gjenstående bærklassen. Den virker å ha litt færre og mindre bær enn den øvre klasen og ser også ut til å være litt bredere, «bærdelen» virker somtrent like bred som «skjørt delen». På bildene ser man tydelig to rad med små bær, men det er ganske sannsynlig at det fantes et tredje rad med mindre bær over eller under de to synlige radene. Derfor bestemte jeg å hugge en klase med tre rad med bær.

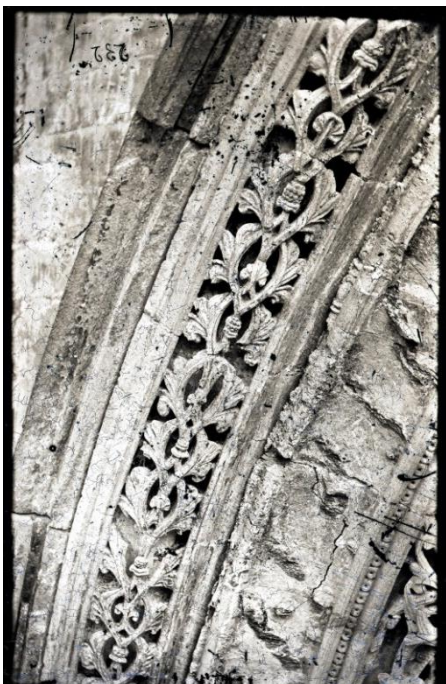
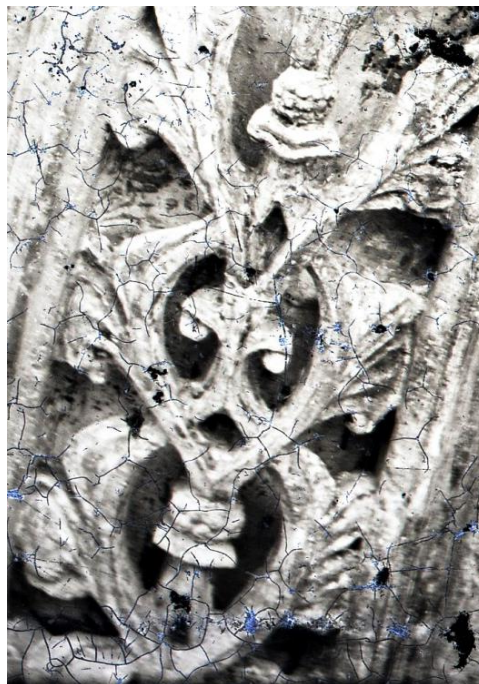
Bilde er tatt før den første demonteringen på 1870-tallet: Det forstørrede utsnittet viser originalsteinen som befinner seg helt nederst på det synlige bueavsnittet

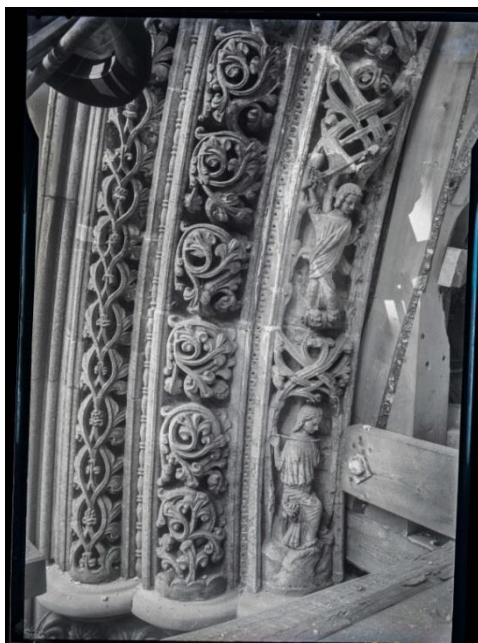
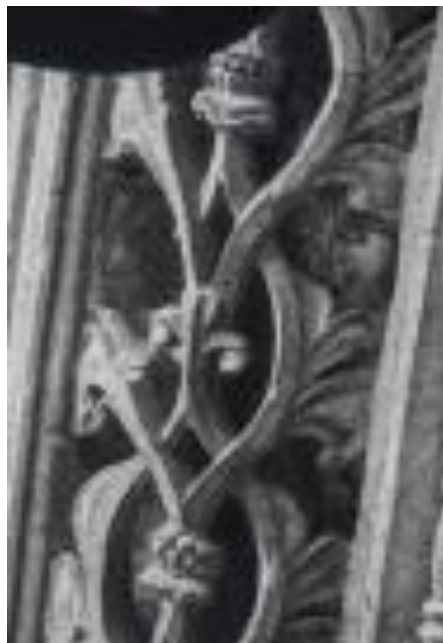
Bilde er tatt under 1920-talls-restaureringen av Kongeinngangen: Det forstørrede utsnittet viser originalsteinen, som befinner seg helt øverst på det synlige bueavsnittet

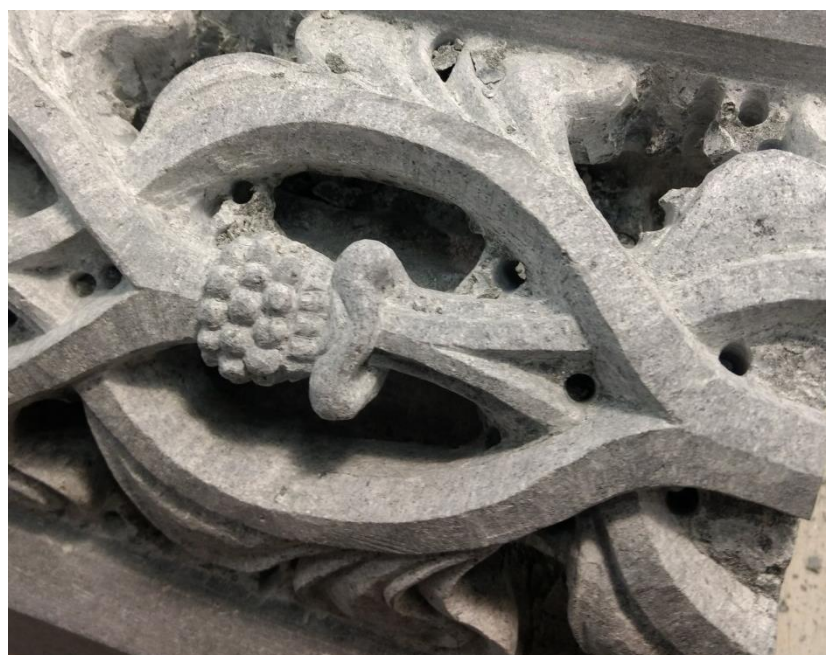
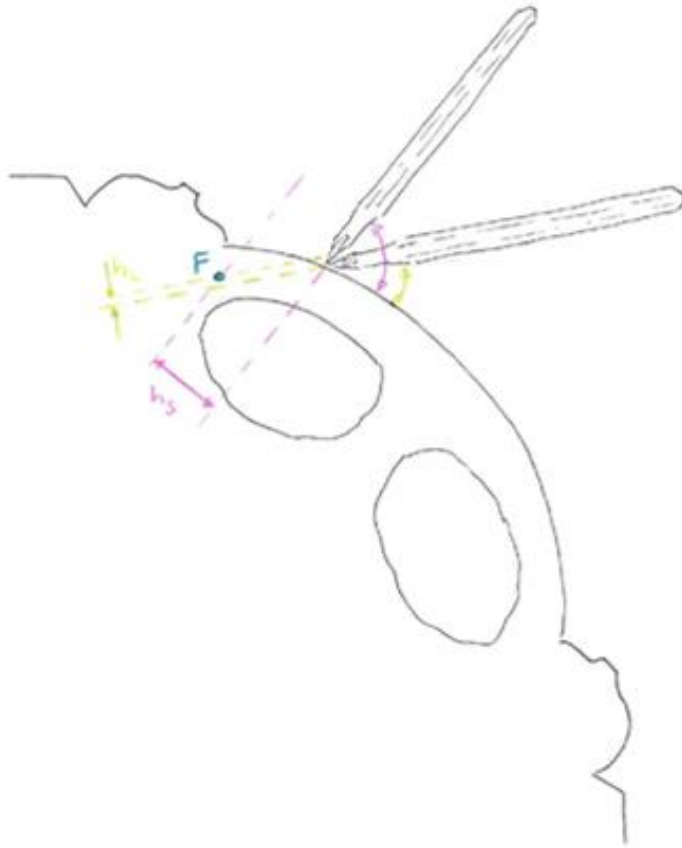
Meiselen blir holdt med stor vinkel i forhold til steinoverflaten (lila): Hevarmen  $h(S)$  rundt det tenkte festepunktet F og det resulterende momentet er relativt stort.

Meiselen blir holdt med liten vinkel i forhold til steinoverflaten (grønn): Hevarmen  $h(L)$  rundt det tenkte festepunktet F og det resulterende momentet er betraktelig mindre.

I denne prinsippskissen har jeg antatt at tykkelsen av materiale i festepunktet ikke spiller noen rolle. Høyere materialtykkelse ville selvfølgelig gitt et større motvirkende moment. Men denne problemstillingen har jeg ikke tatt i betraktning her.

buede skallet ornamentet ligger i. Slik blir kreftene ført til festepunktene («opplageret») den korteste veien og det oppstår mindre momenter i strukturen, kraftens hevarm blir redusert (se skisse).
