**NIDAROS DOMKIRKES
RESTAURERINGSARBEIDER**

Restaurering av stein i Kongeinngangens hovedbue

RESTAURERING AV STEIN I KONGEINNGANGENS HOVEDBUE

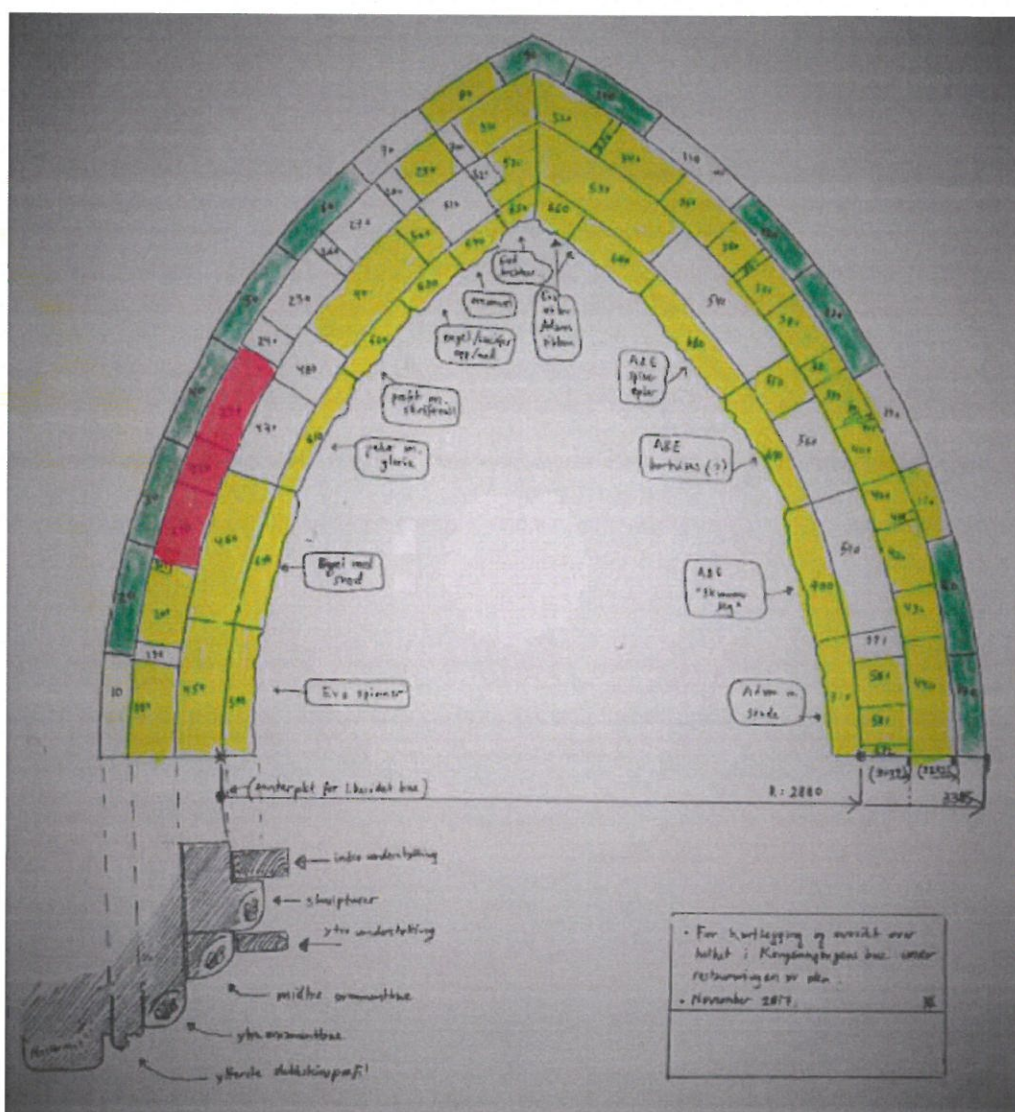
Figur 2. Skisse som viser prosjektets fysiske omfang ved oppstart av det praktiske arbeidet. Ingen farge = gjenbruk uten tiltak, grønn = tidligere nyhugget, gul = behov for reparasjoner av varierende omfang og karakter, rosa = nyhugges.

Konsoliderende og eventuelle kompletterende tiltak som var aktuelle for objekter merket med gult på skissen var: sammenliming av større og mindre brudd, sikring med dybler eller kramper, modellering med restaureringsmørtel ved mindre skader mot fuger eller innfelling av stein ved større mangler.

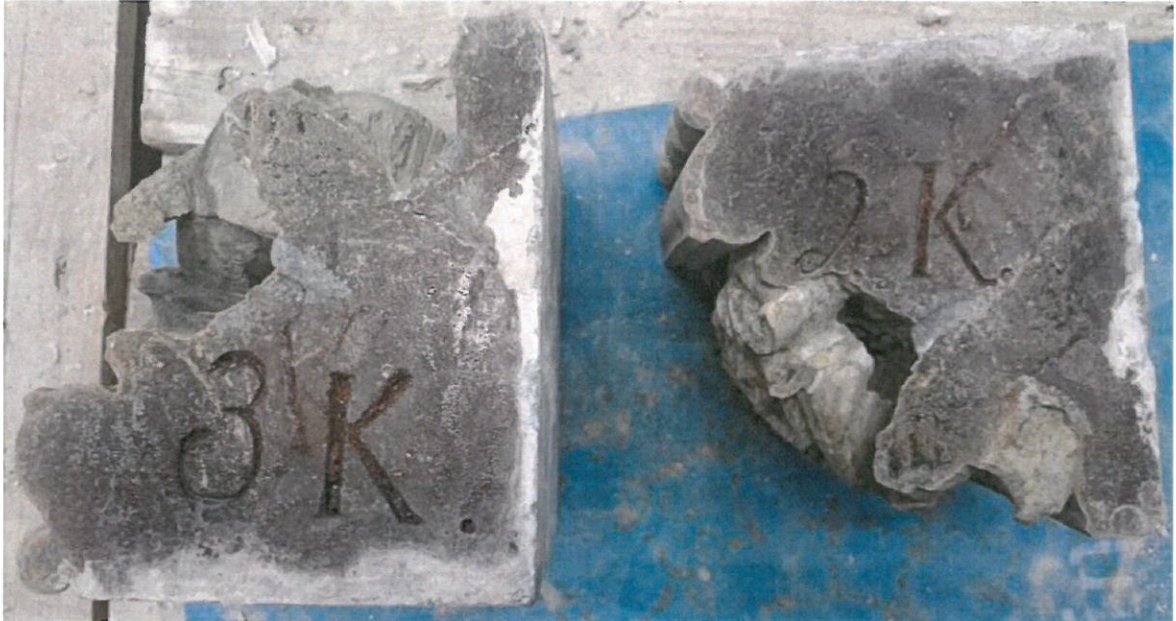
Figur 4. Nummerering på steiner i midtre ornamentbue. Fargen på flatene er rester av lim.

At det stedvis var brukt lim istedenfor mørtel kan ha flere årsaker, f.eks. for å få større emner før hugging eller plassmangel; lim bygger mindre enn mørtel. Limet er av samme type som det som var brukt til å lime innfellinger og løse deler. Fargen på limet varierer fra gult via rødlig til brunt, jf. fig. 4, og ved oppvarming avgis en plastliknende lukt.

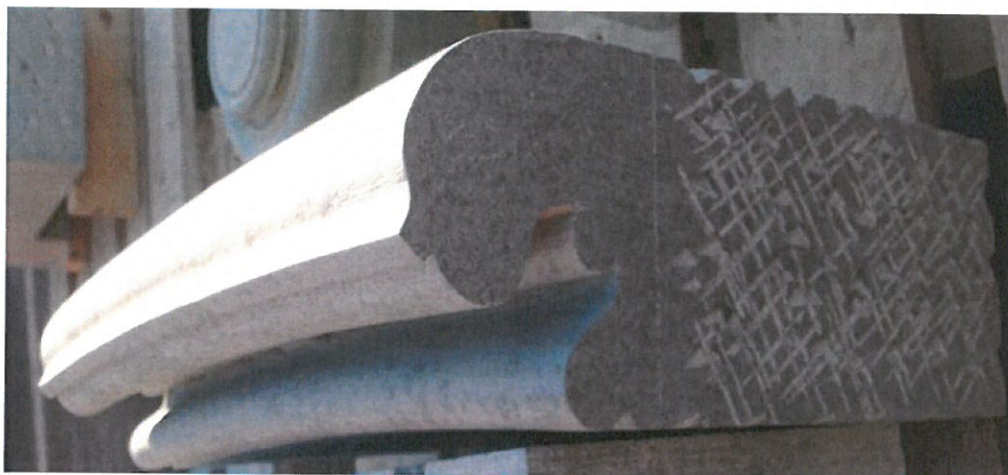
Figur 6. Illustrasjon utforming stein i ytre dekksteinsprofil: Nyhugget stein, DSU4020130.

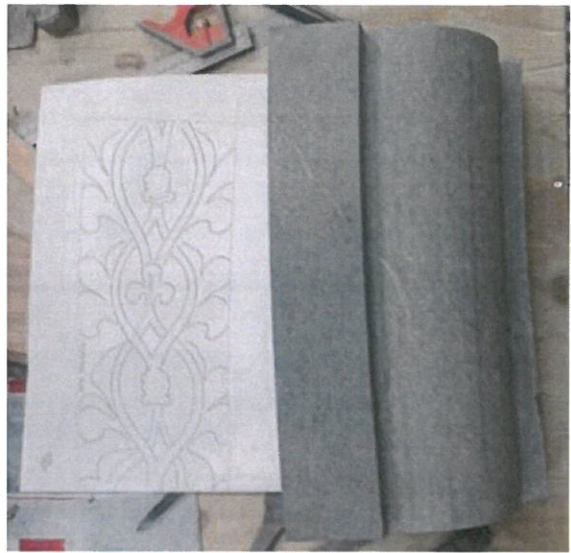
Figur 8. Emne til ny stein, DSU4020210, er tilformet og ornamentikken tegnet.
