Bacheloroppgaven  
Teknisk bygningsvern og restaurering

Prosjekt 12- 2016

Restaureringsmørtel for kleberstein

Nidaros Domkirkes Restaureringsverksteder

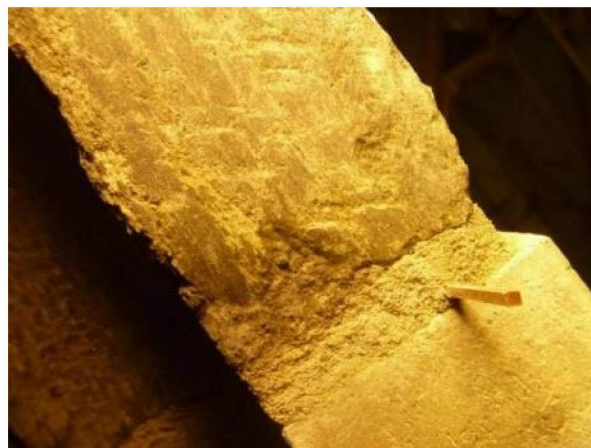
en metode som ble kalt «beskyttelsesstrøk» (shelter coat). Det er en metode hvor man bruker en tynn kalkmaling for å konsolidere og gi et beskyttende dekke på skadede områder. Kalkmalingen kan være vannbasert med et høyt innhold av kalsium kalkdeig eller naturlig hydraulisk kalk (NHL). I tillegg blandes det inn fint steinstøv og noen ganger pigment for å gi reparasjonen det ønskede uttrykket. Dette beskyttelseslaget er en puss som ligger som en tynn kappe over steinen.

17 Bildet viser beskyttelseslag på murt fuge (foto: Rebecca Reid)

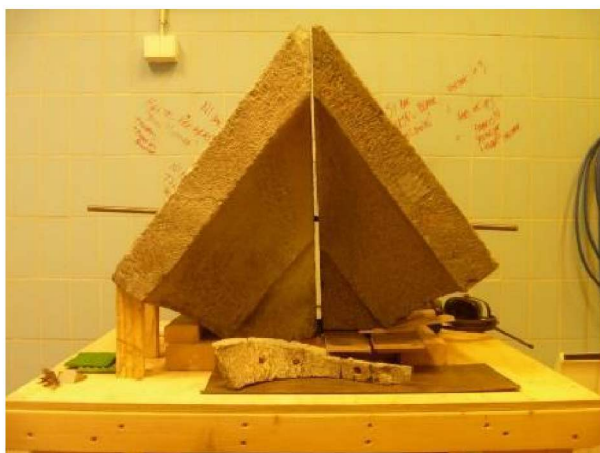
19 Etter reparasjonen, tidligere steinreparasjonen ligger foran (foto: Rebecca Reid)

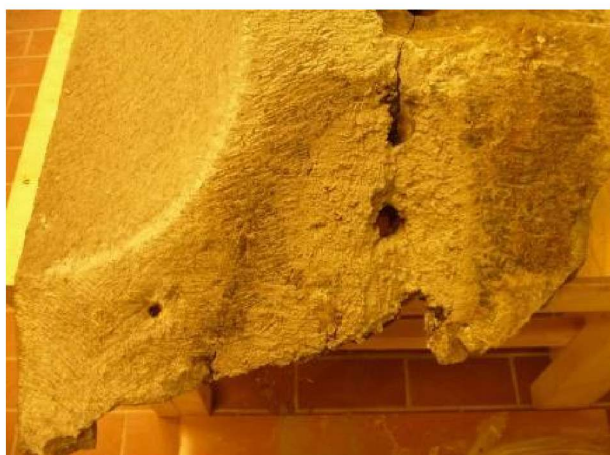
18 Første lag med grov kalkmørtel: kastet på som våt mørtel (foto: Rebecca Reid)

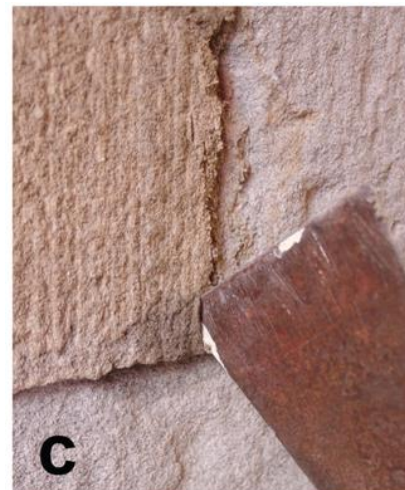
Enkle tester utført med meisel og feisel var nok for å overbevise oss om at små reparasjoner utført med akrylmørtel enkelt ville la seg fjerne om man bestemte seg for det en gang i fremtiden. Andre metoder for fjerning, for eksempel med organiske løsemidler ble ikke testet. Forskningen som pågår i Sveits<sup>33</sup> rapporterer imidlertid om gode resultater når det gjelder reversibilitet av akrylbaserte mørtler ved hjelp av organiske løsemidler som for eksempel etanol.<sup>34</sup> Bildet viser en test utført på Lausannes rådhus: 30 år etter reparasjonen mykner akrylmørtelen og lar seg lett fjerne ved hjelp av en spatel.

21 Bildet viser fjerning av akrylbasert mørtel ved hjelp av etanol (Foto: Thibault Demoulin)

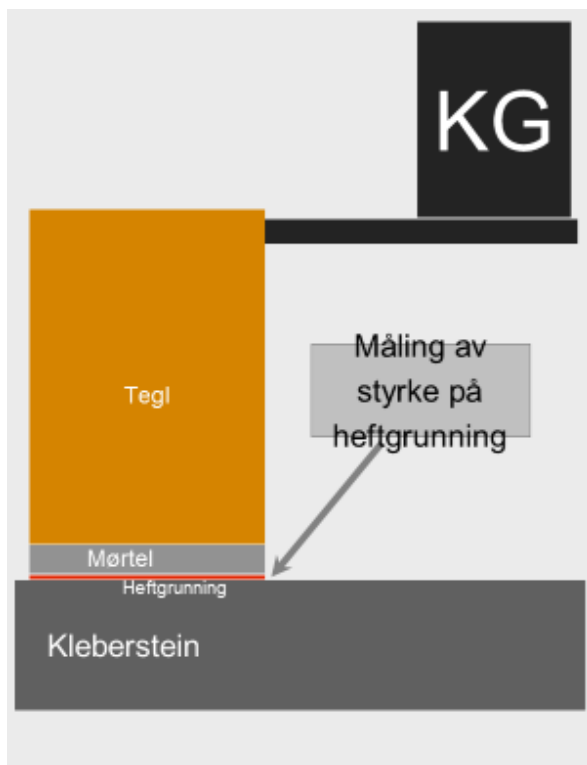
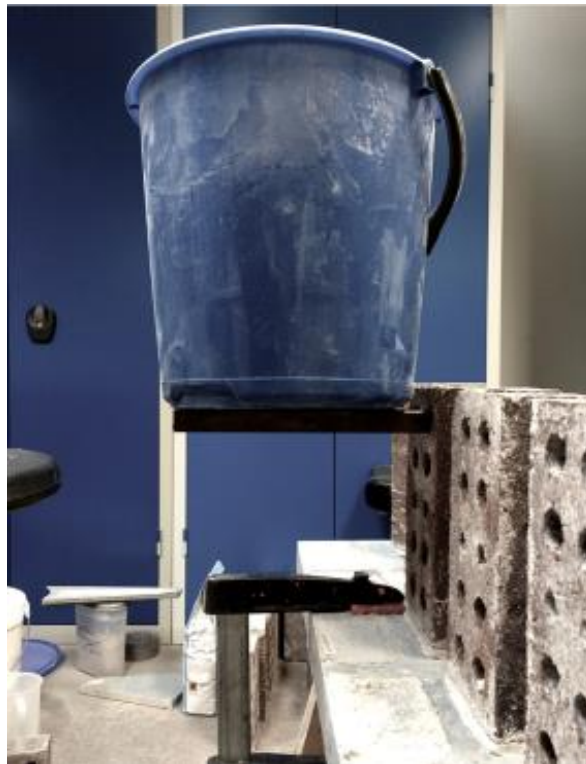
Det ble utført målinger av bruddstyrke med silikatmaling og utvannet akryldispersjon som heftgrunn mellom kalkmørtel og kleberstein. Denne testen ble utført i en tidlig fase av prosjektet hvor kalkmørtel ble utprøvd som reparasjonsmasse, og det foreligger ikke målbare heftverdier over kalkmørtelens egen bruddstyrke.

22 Illustrasjonene viser test av heft for kalkbasert mørtel (Foto og figur: NDR)

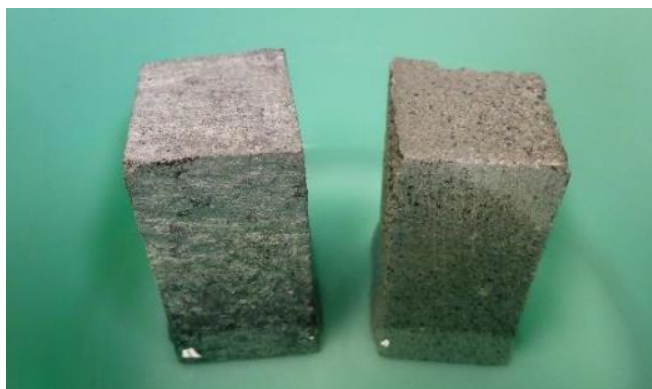
På bildet 19 ser man hvor fort vannet sprer seg på overflaten av både kleberstein og akrylmørtel: dette kalles for kapillaritet viser tydelig at mørtelprøven «trekker» vann fortere enn kleberstein. Dette gir en indikasjon på at vår mørtel har høyere porositet enn steinen.

24 Bildet viser hvor fort vannet sprer seg i kleberstein (venstre) og akrylmørtel (høyre) (Foto:NDR)

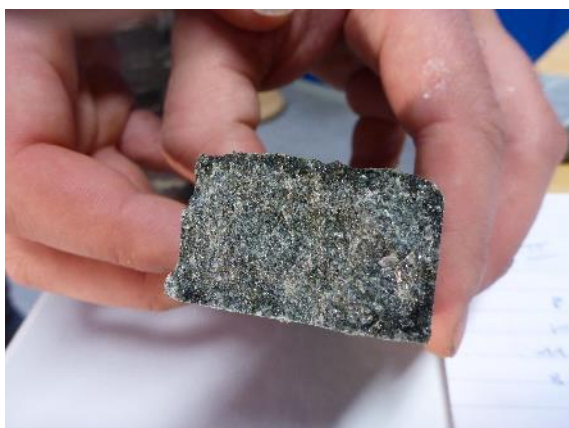
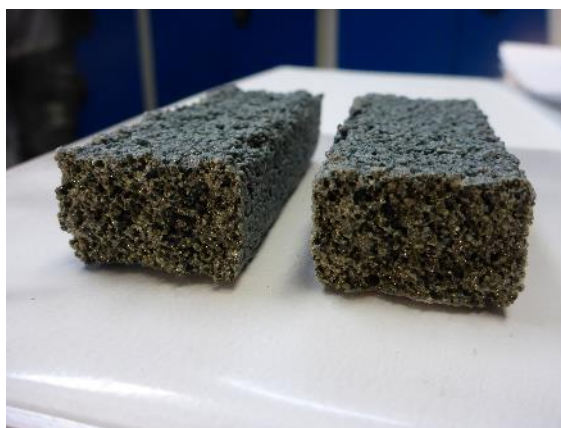
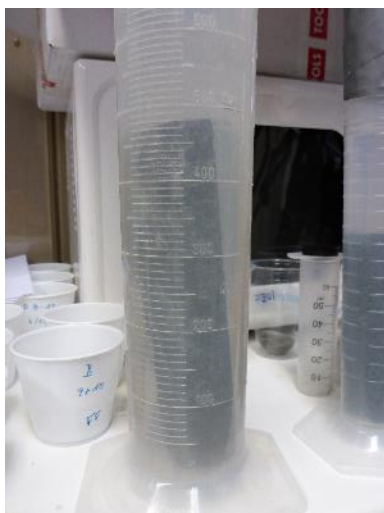
26 Kleberstein (Foto NDR)

25 Akrylmørtel (foto:NDR)

27 Test: evne til vannopptak  
(foto NDR)

På bildene over blir en kleberstein- og en akrylmørtelprøve lagt i graduerte prøverør og hermetisk lukket. Etter en måned ble de tatt ut og delt i to (bilde 25-26). Undersøkelsen viser at kjernen av klebersteinen fortsatt er tørr: kun 2-3mm ytterst er blitt fuktet og vannnivået i glasset er lik en måned tidligere. Mørtelprøven er derimot gjennomtrukket av vann og graduering på glasset viser at 10ml vann er blitt absorbert av prøven.
